# PROSIDING

## EVALUASI PENURUNAN TANAH YANG TERJADI DI SEKITAR RUNWAY BANDARA HANG NADIM

Infrastruktur bandara udara sangat penting dalam membantu kelancaran proses transportasi produk pertanian dari sentra produksi ke lokasi pemasaran. Penelitian dilakukan untuk mengkaji kerusakan pada gorong-gorong (*corrugated steel pipe* /CSP) serta longsornya tanah di Bandara Hang Nadim. Pendekatan metodologi meliputi beberapa tahapan sebagai berikut: pemeriksaan global, pemeriksaan detail dan interpretasi hasil pemeriksaan. Kesimpulan dari pengujian lapangan adalah sebagai berikut: sebagian besar gorong-gorong (CSP) telah terkorosi khususnya pada bagian dasar. Bagian yang terkorosi bervariasi mulai dari sepertiga lingkaran hingga satu lingkaran penuh. Korosi pada CSP dipengaruhi oleh kondisi pasang-surut air di dalam saluran CSP. Selain itu, adanya material kuarsa yang dapat mengikis lapis galvanis sehingga mudah menimbulkan korosi. Melalui pemeriksaan khusus, kondisi korosi secara kuantitatif diukur dengan potensiometer dimana hampir seluruh pengukuran menunjukkan potensial  $>0,8$  volt (kondisi baja terkorosi berat khususnya pada bagian bawah). Pemeriksaan tahanan listrik (resistivity)

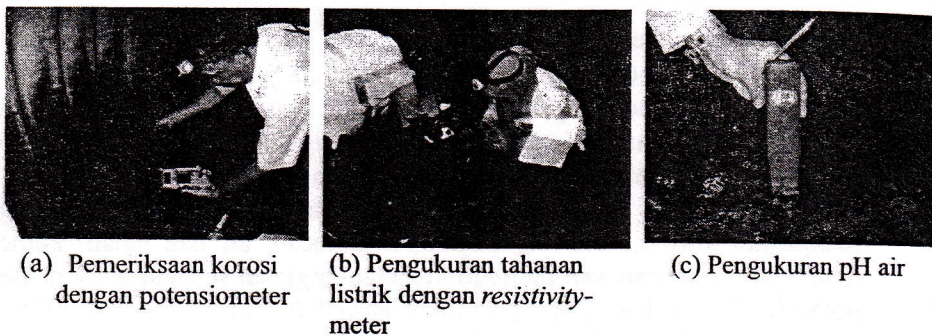
Gambar 2. Pemeriksaan detail

Secara visual hasil pemeriksaan korosi pada gorong-gorong sebagian besar permukaan CSP telah terkorosi khususnya di bagian dasar dimana hampir sepertiga lingkaran CSP terkorosi (Gambar 2a). Hal ini dibuktikan dengan hasil pengukuran secara langsung di lapangan seperti terlihat pada Tabel 4, dengan penentuan tingkat korosi secara kuantitatif menggunakan parameter potensial

Berdasarkan hasil pengukuran di lapangan dan dengan dasar kriteria tahanan listrik sesuai dengan Tabel maka diperoleh hasil seperti pada Tabel 5. Diketahui, bahwa material disekitar lokasi inlet baik pada lokasi A dan lokasi B memiliki karakteristik material yang bersifat agak korosif (Gambar 2b).

Pemeriksaan pH seperti pada Gambar 2c dilakukan di 1 titik yaitu pada lokasi inlet di manhole lokasi A. Berdasarkan pemeriksaan diperoleh derajat keasaman air yaitu 5,8 pada lokasi A. sehingga disimpulkan bahwa air pada manhole A bersifat asam.

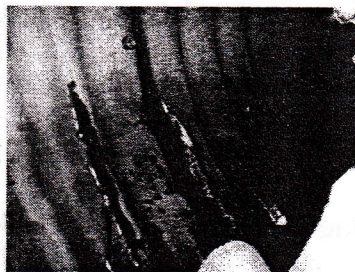
(a) Rembesan pada CSP

Jenis-jenis kerusakan pada CSP dapat dilihat pada Gambar 3. Gambar a memperlihatkan rembesan pada celah antar sambungan CSP. Gambar b menunjukkan baut yang tidak terpasang sehingga terdapat rembesan dari lubang baut CSP dan Gambar 3d menunjukkan efek korosi pada CSP yang mengakibatkan lubang pada dasar CSP. Hal ini dapat menyebabkan daya dukung vertikal sistem CSP menjadi berkurang, sehingga dibawah CSP terdapat rongga yang diakibatkan oleh material di bawah CSP terbawa oleh rembesan air, rongga ini mengurangi kapasitas CSP dalam menerima beban. Pada Gambar 3c diperlihatkan CSP yang terdeformasi karena sistem CSP tidak mampu menahan beban tanah di atasnya.

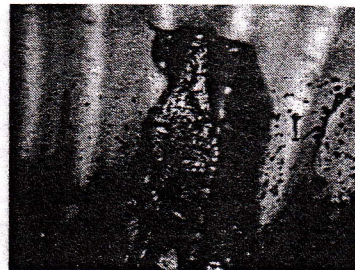
(b) Rembesan pada CSP pada baut yang tidak dipasang

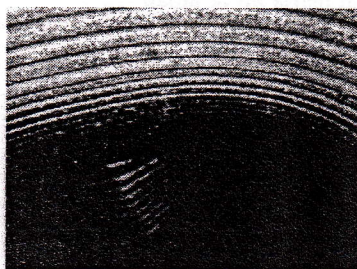
(c) Deformasi berlebihan

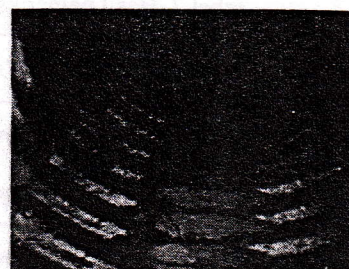
(d) Korosi yang menyebabkan lubang pada dasar CSP

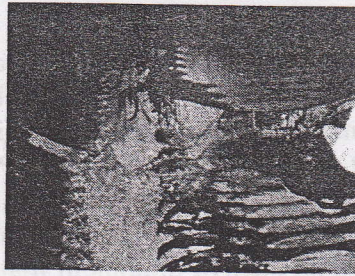
Untuk kondisi CSP tepat dibawah lokasi terjadinya longsor dapat dilihat pada Gambar 4. Terlihat pada Gambar 4a dasar CSP putus dalam arah memanjang sebagai efek lanjutan dari berlubangnya dasar CSP akibat korosi di dasar CSP. Gambar 4b memperlihatkan CSP yang runtuh pada sambungan. Selanjutnya Gambar 4c menunjukkan sisi atas CSP yang terdapat air akibat kelembaban yang cukup tinggi di dalam gorong-gorong. Gambar 4d diperlihatkan batu besar yang menghambat laju sedimen sehingga menimbulkan endapan.

(a) Dasar CSP yang terputus

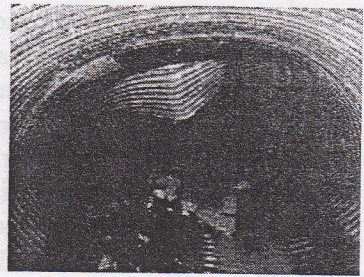
(b) Bagian atas CSP runtuh

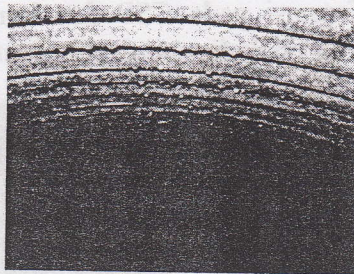
(c) Permukaan dinding atas CSP terdapat air

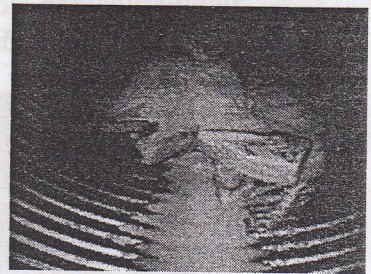
(d) Tanah sisa longsor yang tertahan

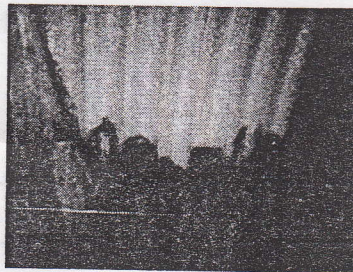
(a) Kondisi sambungan yang kurang baik

Gambar 5a memperlihatkan kondisi sambungan CSP yang kurang baik, karena hanya dipasang tulangan yang dibengkokkan, Gambar 5b menunjukkan rembesan yang masuk dari sambungan CSP sehingga menyebabkan korosi pada sebagian CSP. Gambar 5c memperlihatkan bahwa pada bagian atas sambungan CSP tidak dipasang baut yang menghubungkan antara CSP yang satu dengan CSP yang lain sehingga pada saat menerima beban tanah yang secara terus menerus akan mengakibatkan deformasi pada CSP seperti terlihat pada Gambar 5d.

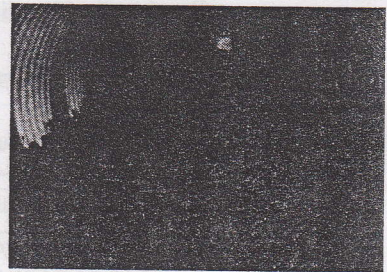
(b) Korosi hampir 1/2 lingkaran CSP

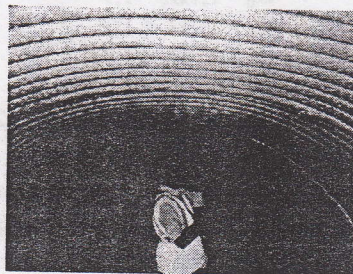
(c) Baut yang tidak terpasang

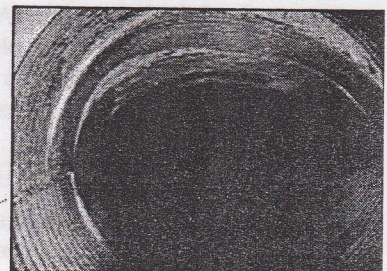
(d) Deformasi pada CSP

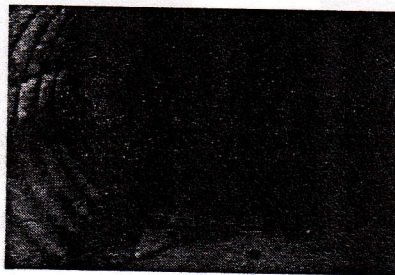
a. Kondisi di bawah Run Way A

Gambar 6a memperlihatkan adanya tumpukan material pada bagian dasar CSP di bawah run way lokasi A, sedangkan Gambar 6b memperlihatkan adanya deformasi pada CSP dan kondisi sambungan yang kurang baik dan baut yang tidak dipasang pada sambungan.
