LAPORAN MONITORING ABRASI

*Implementasi RKL-RPL
Pengembangan Kegiatan Eksplorasi Minyak dan Gas Bumi
di Wilayah Kontrak Mahakam
Provinsi Kalimantan Timur*

**SEMESTER I
2013**

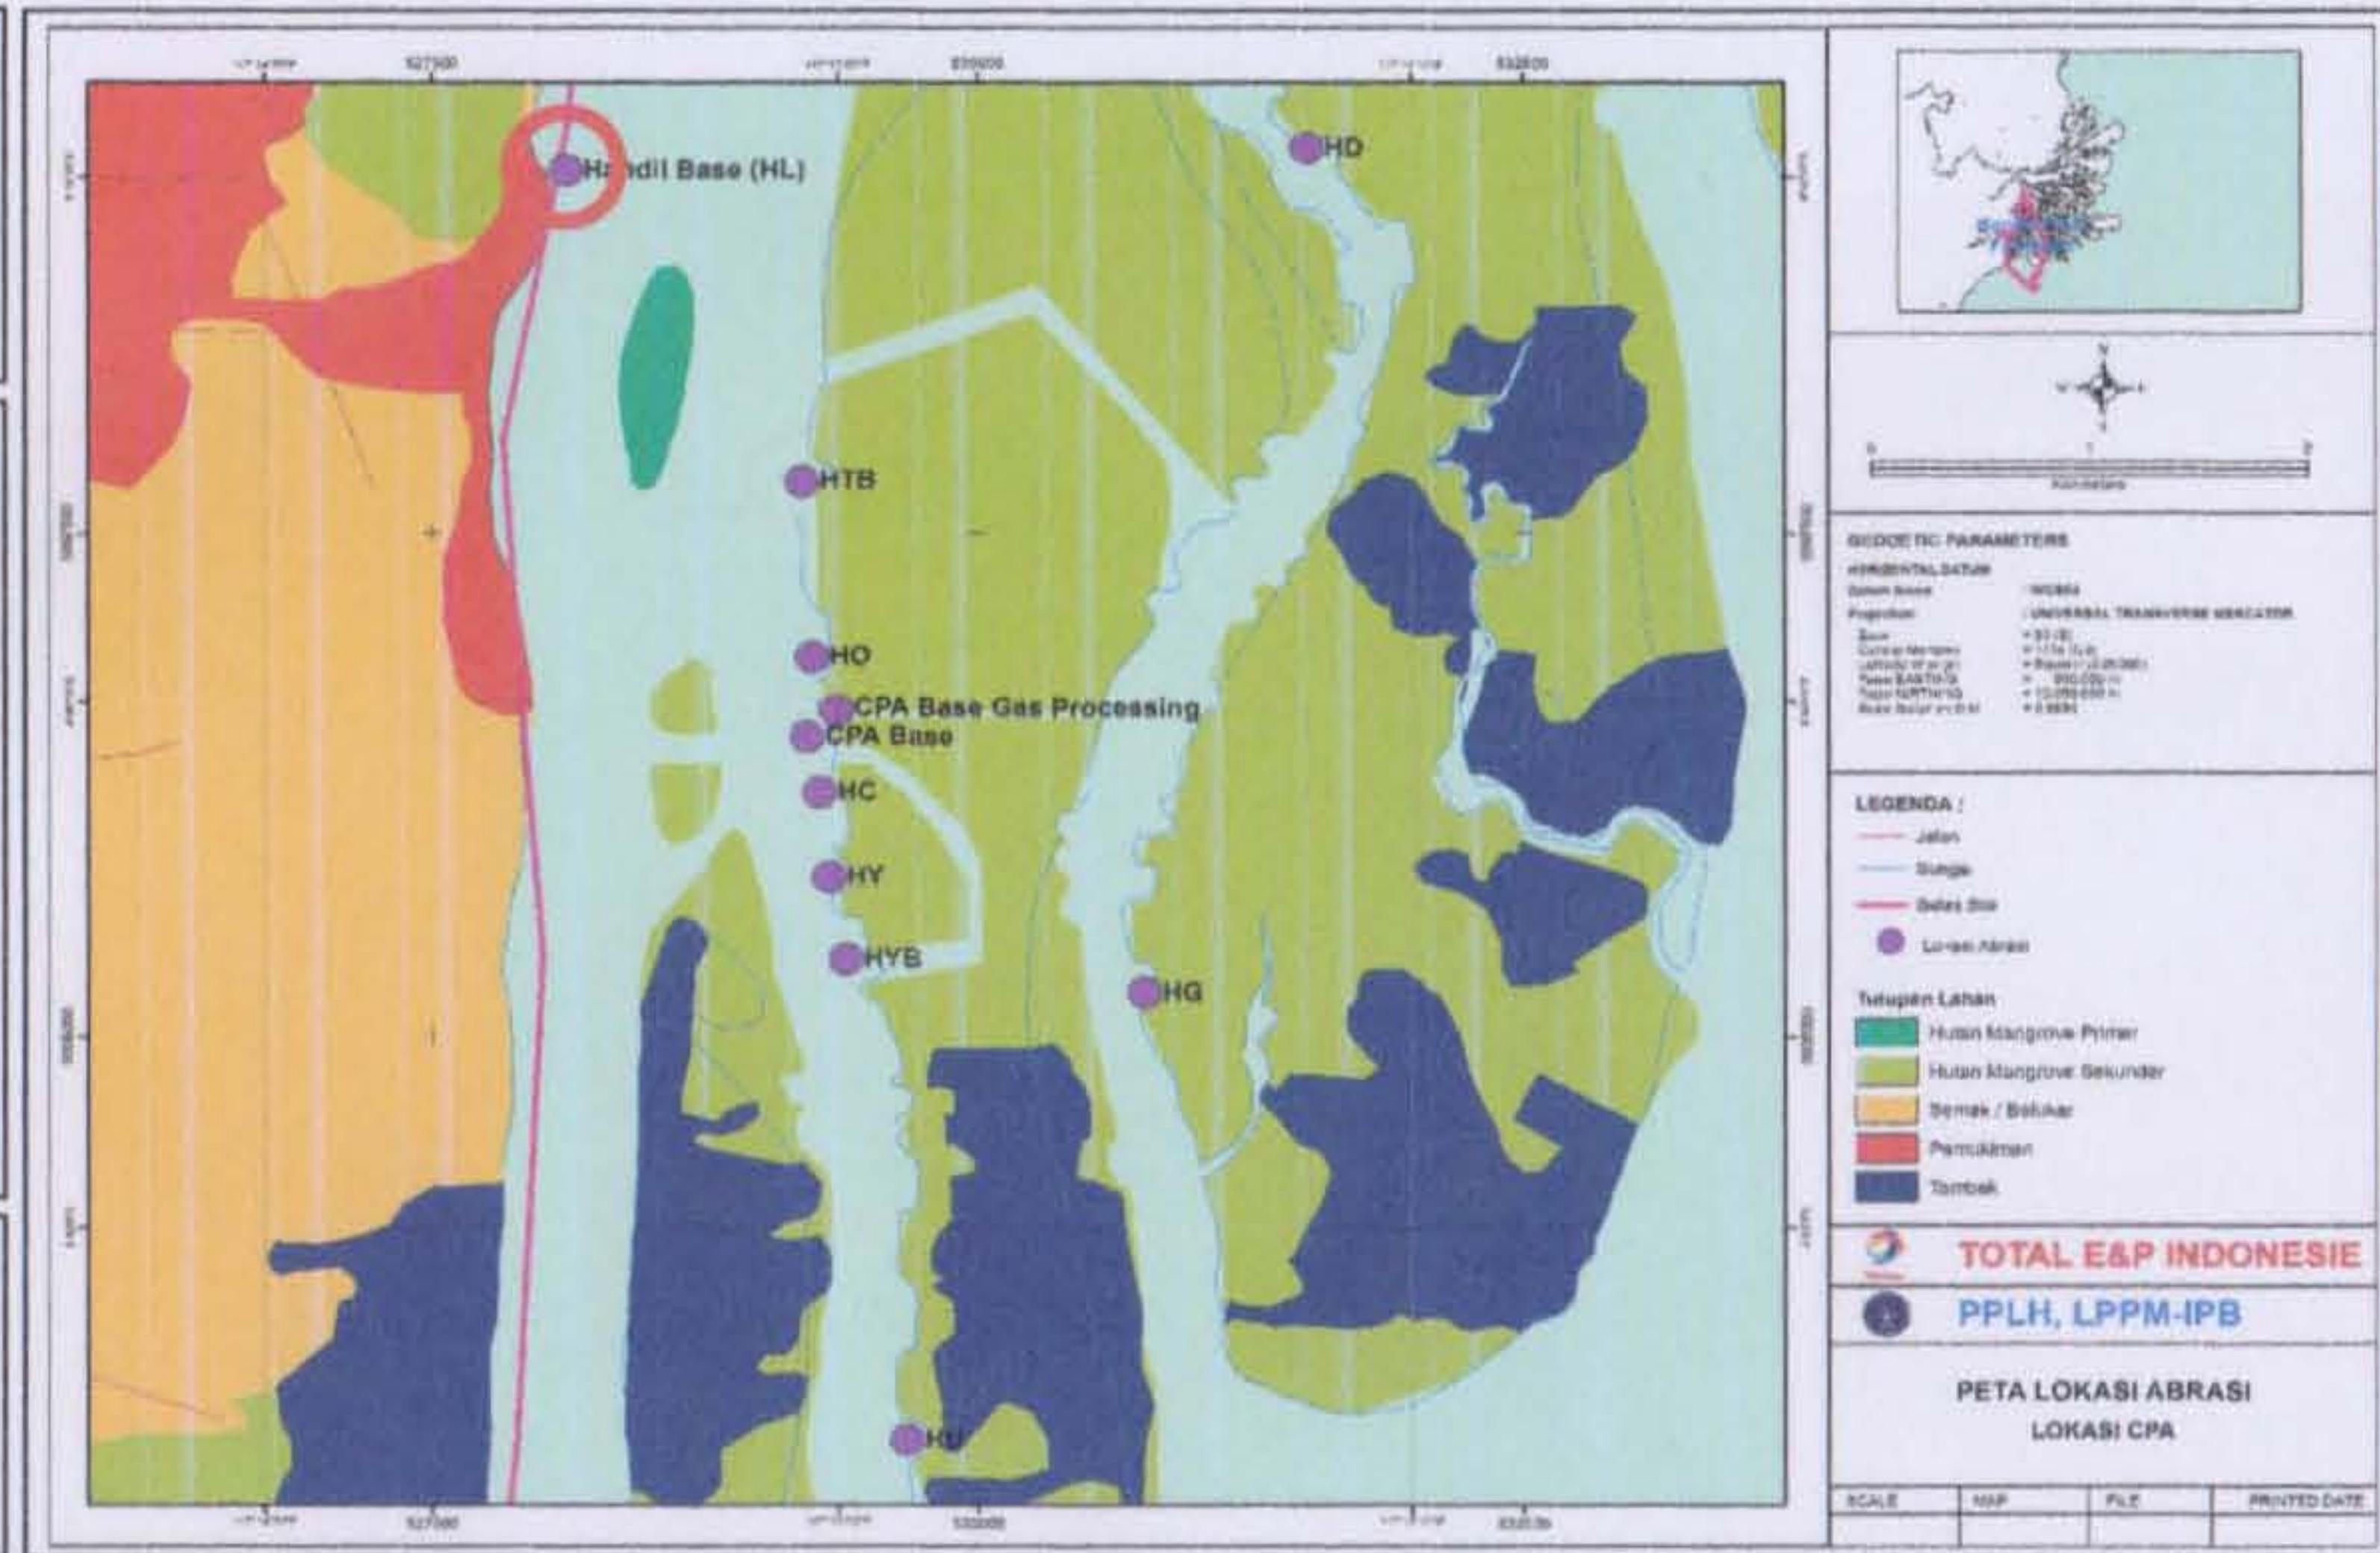
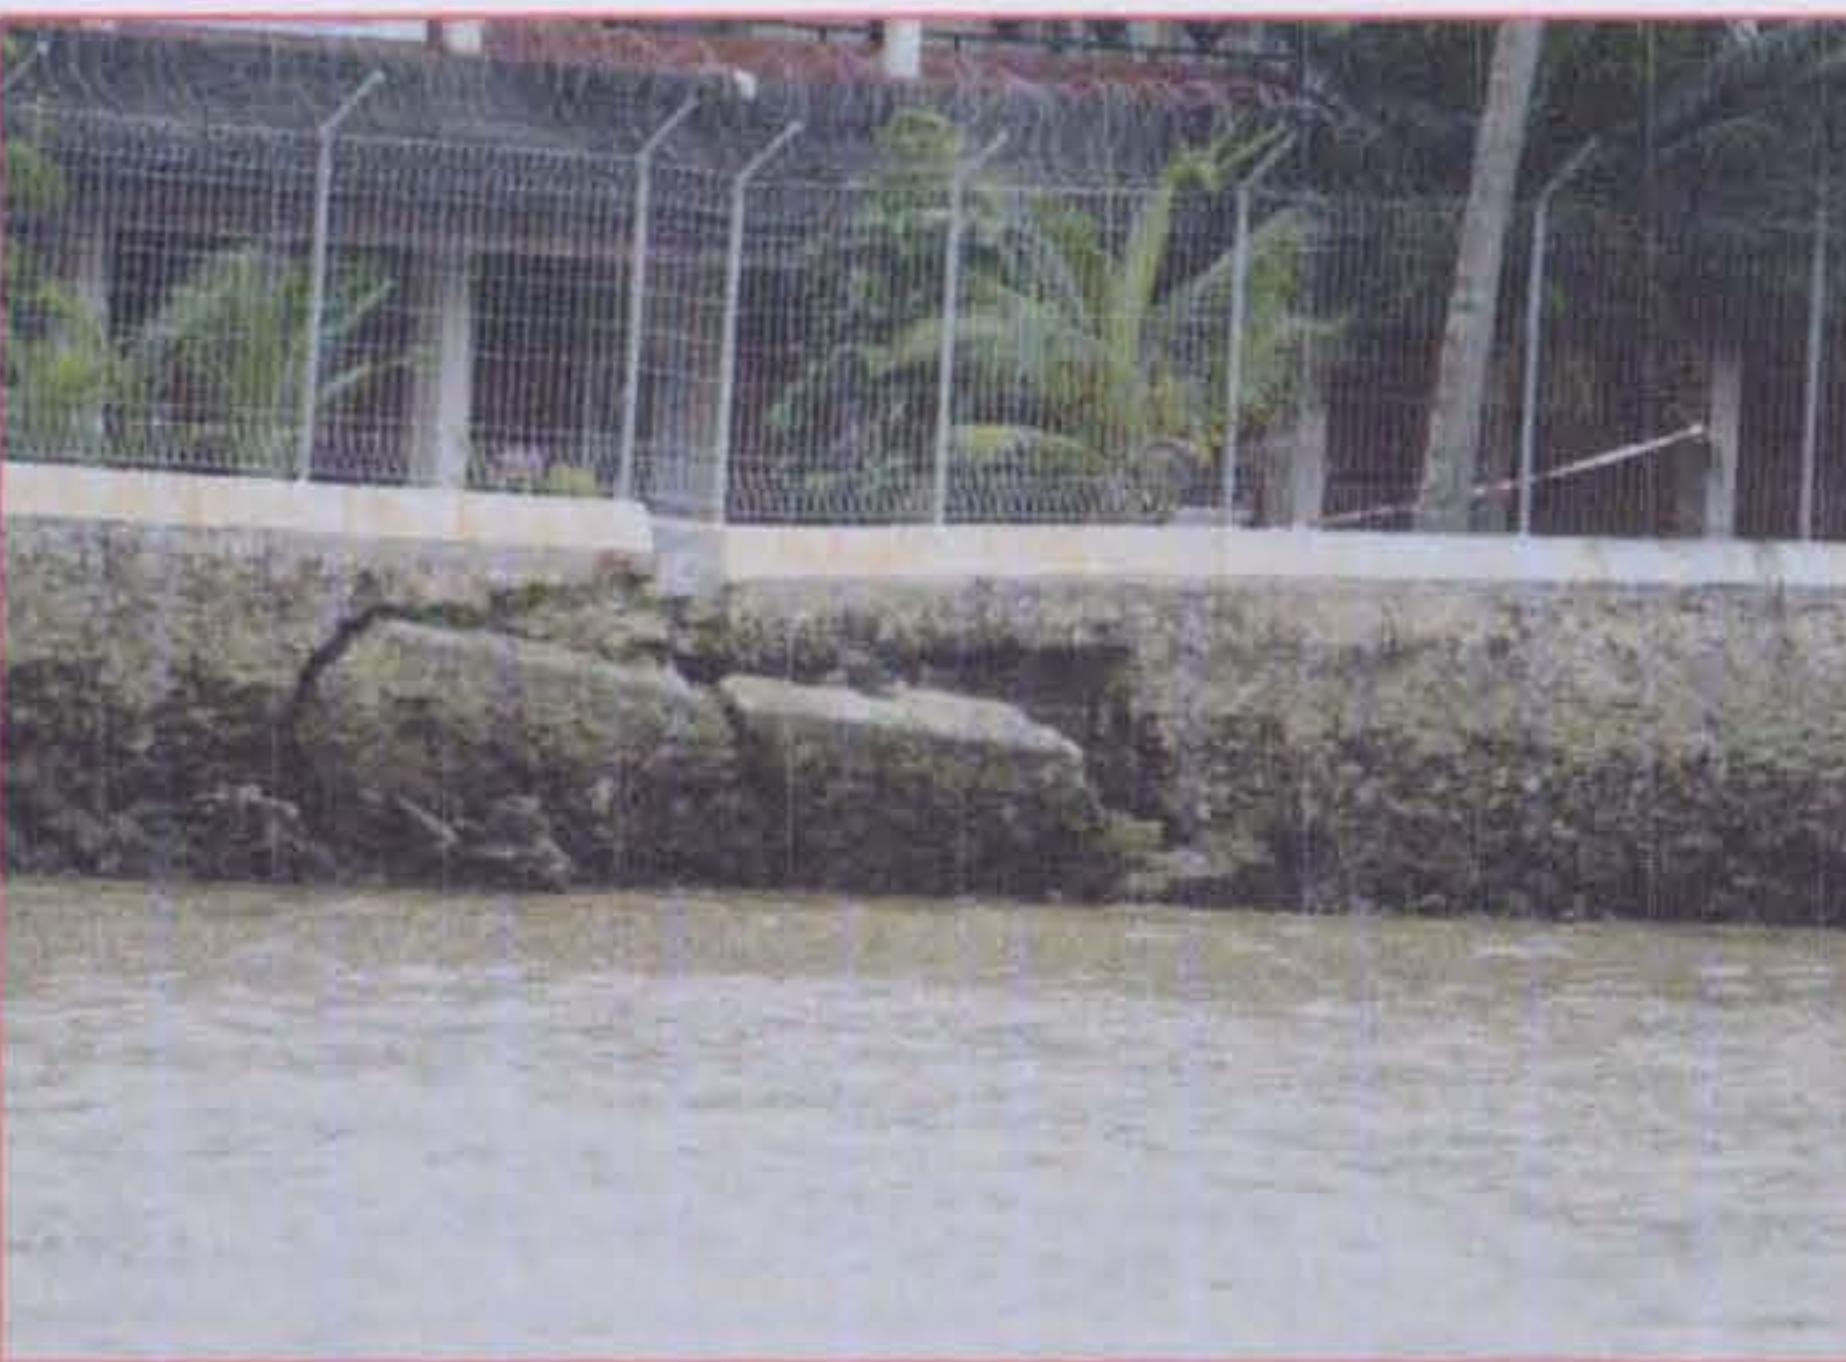
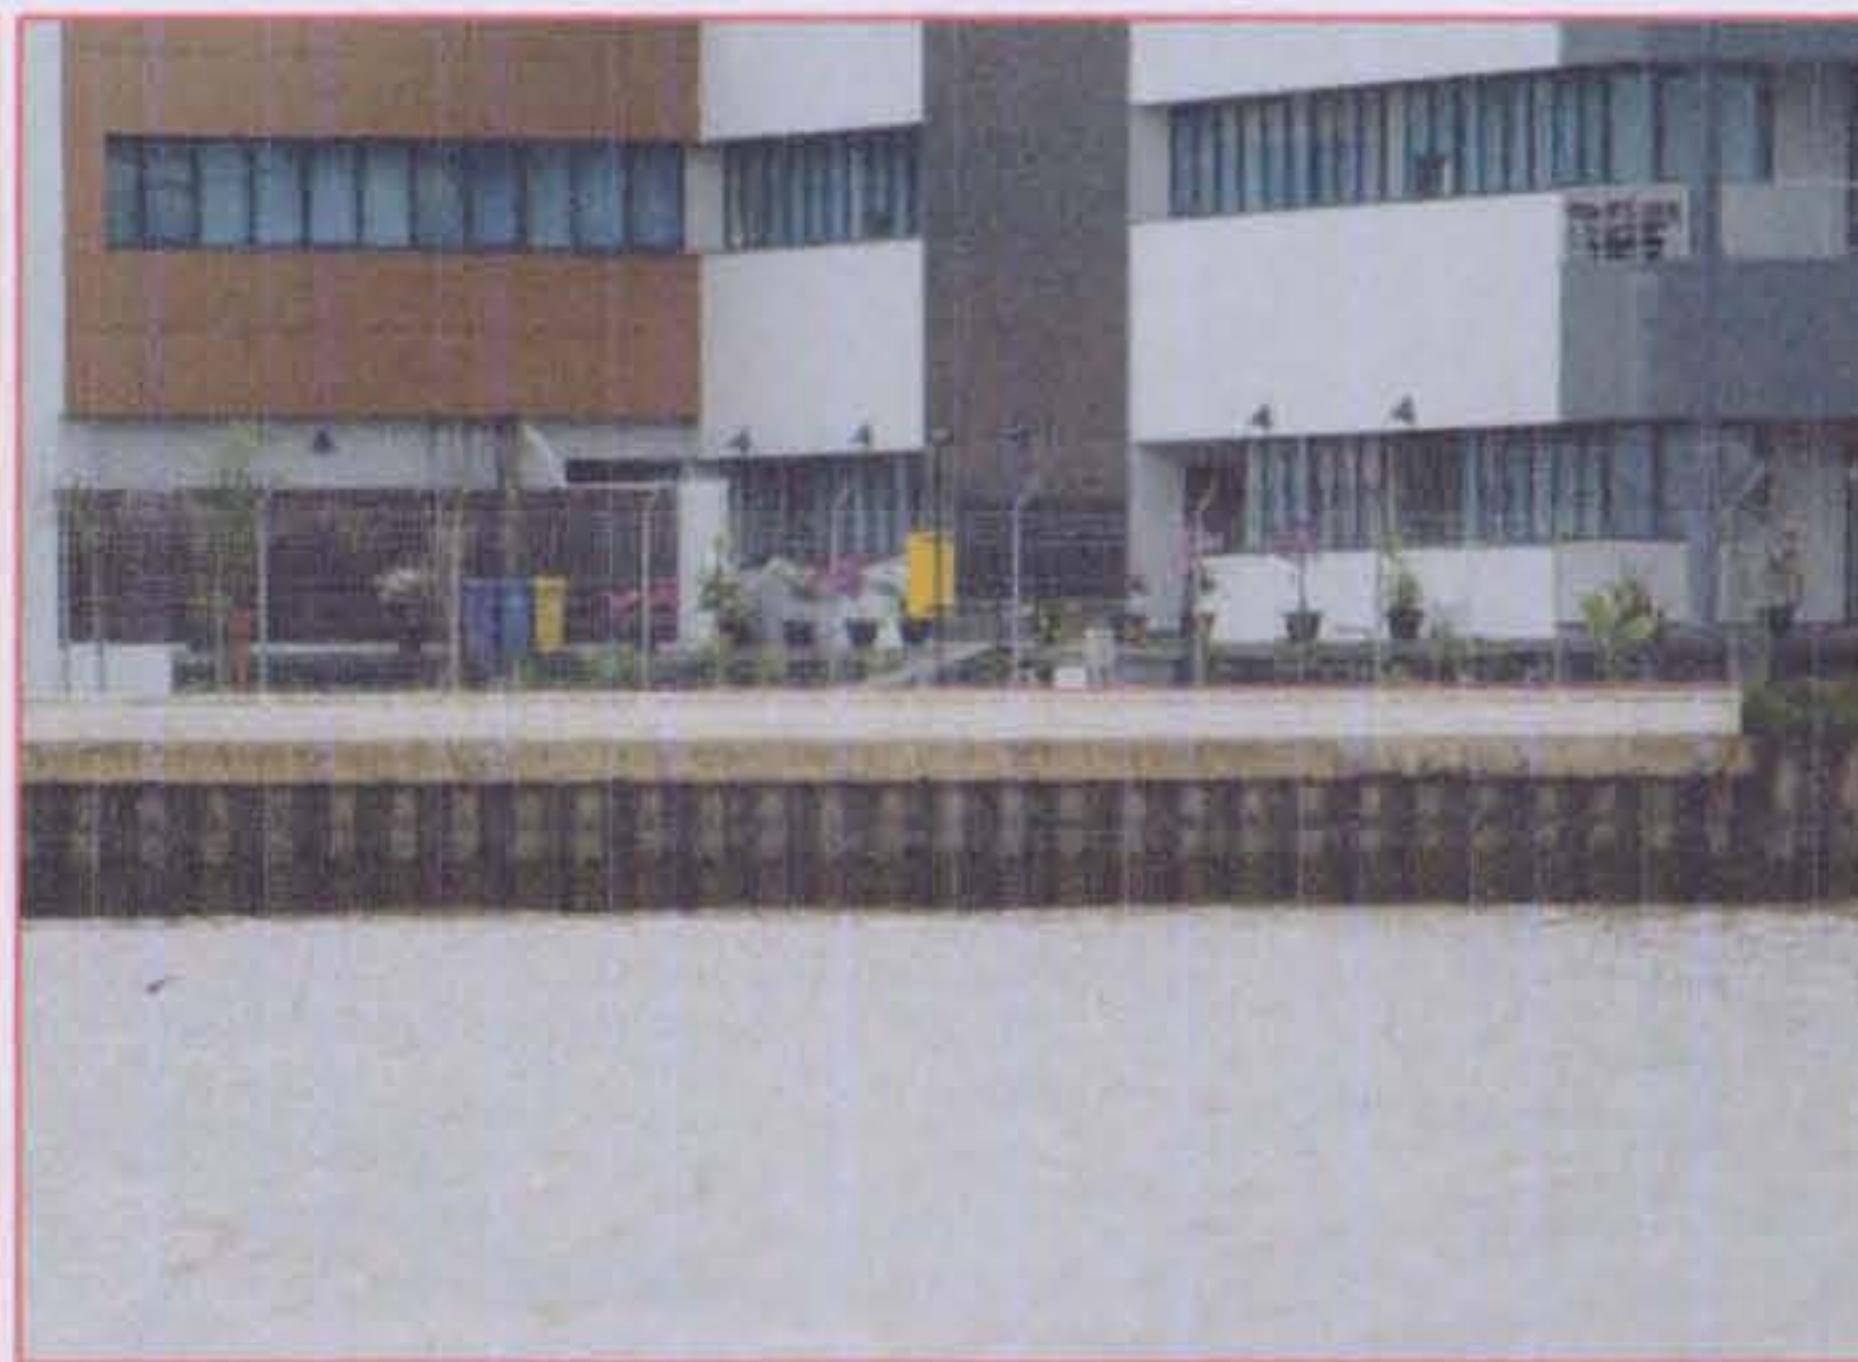
Waktu Identifikasi	: September 2013
Surveyor	: PPLH-IPB
Lokasi	: CPA-Handil Base
Koordinat	: $0^{\circ} 49' 13.696''$ LS dan $117^{\circ} 15' 9.860''$ BT

Terdapat kerusakan pada bendungan, ditandai dengan adanya abrasi dan patahan.

- Abrasi relatif ringan ($<0,5$ m).
- Telah terbentuk adanya bendung abrasi yang cukup baik dan tertata rapi, akan tetapi terlihat adanya kerusakan pada bendungan abrasi.
- Ditandai dengan adanya patahan yang disebabkan oleh usia bendungan yang sudah relatif lama.
- Pengaruh dinamika air permukaan (pasang surut) dan gelombang dari bangkitan kapal-kapal yang melakukan aktivitas mobilisasi memiliki pengaruh yang signifikan dalam mengikis tepi-tepi bendungan.

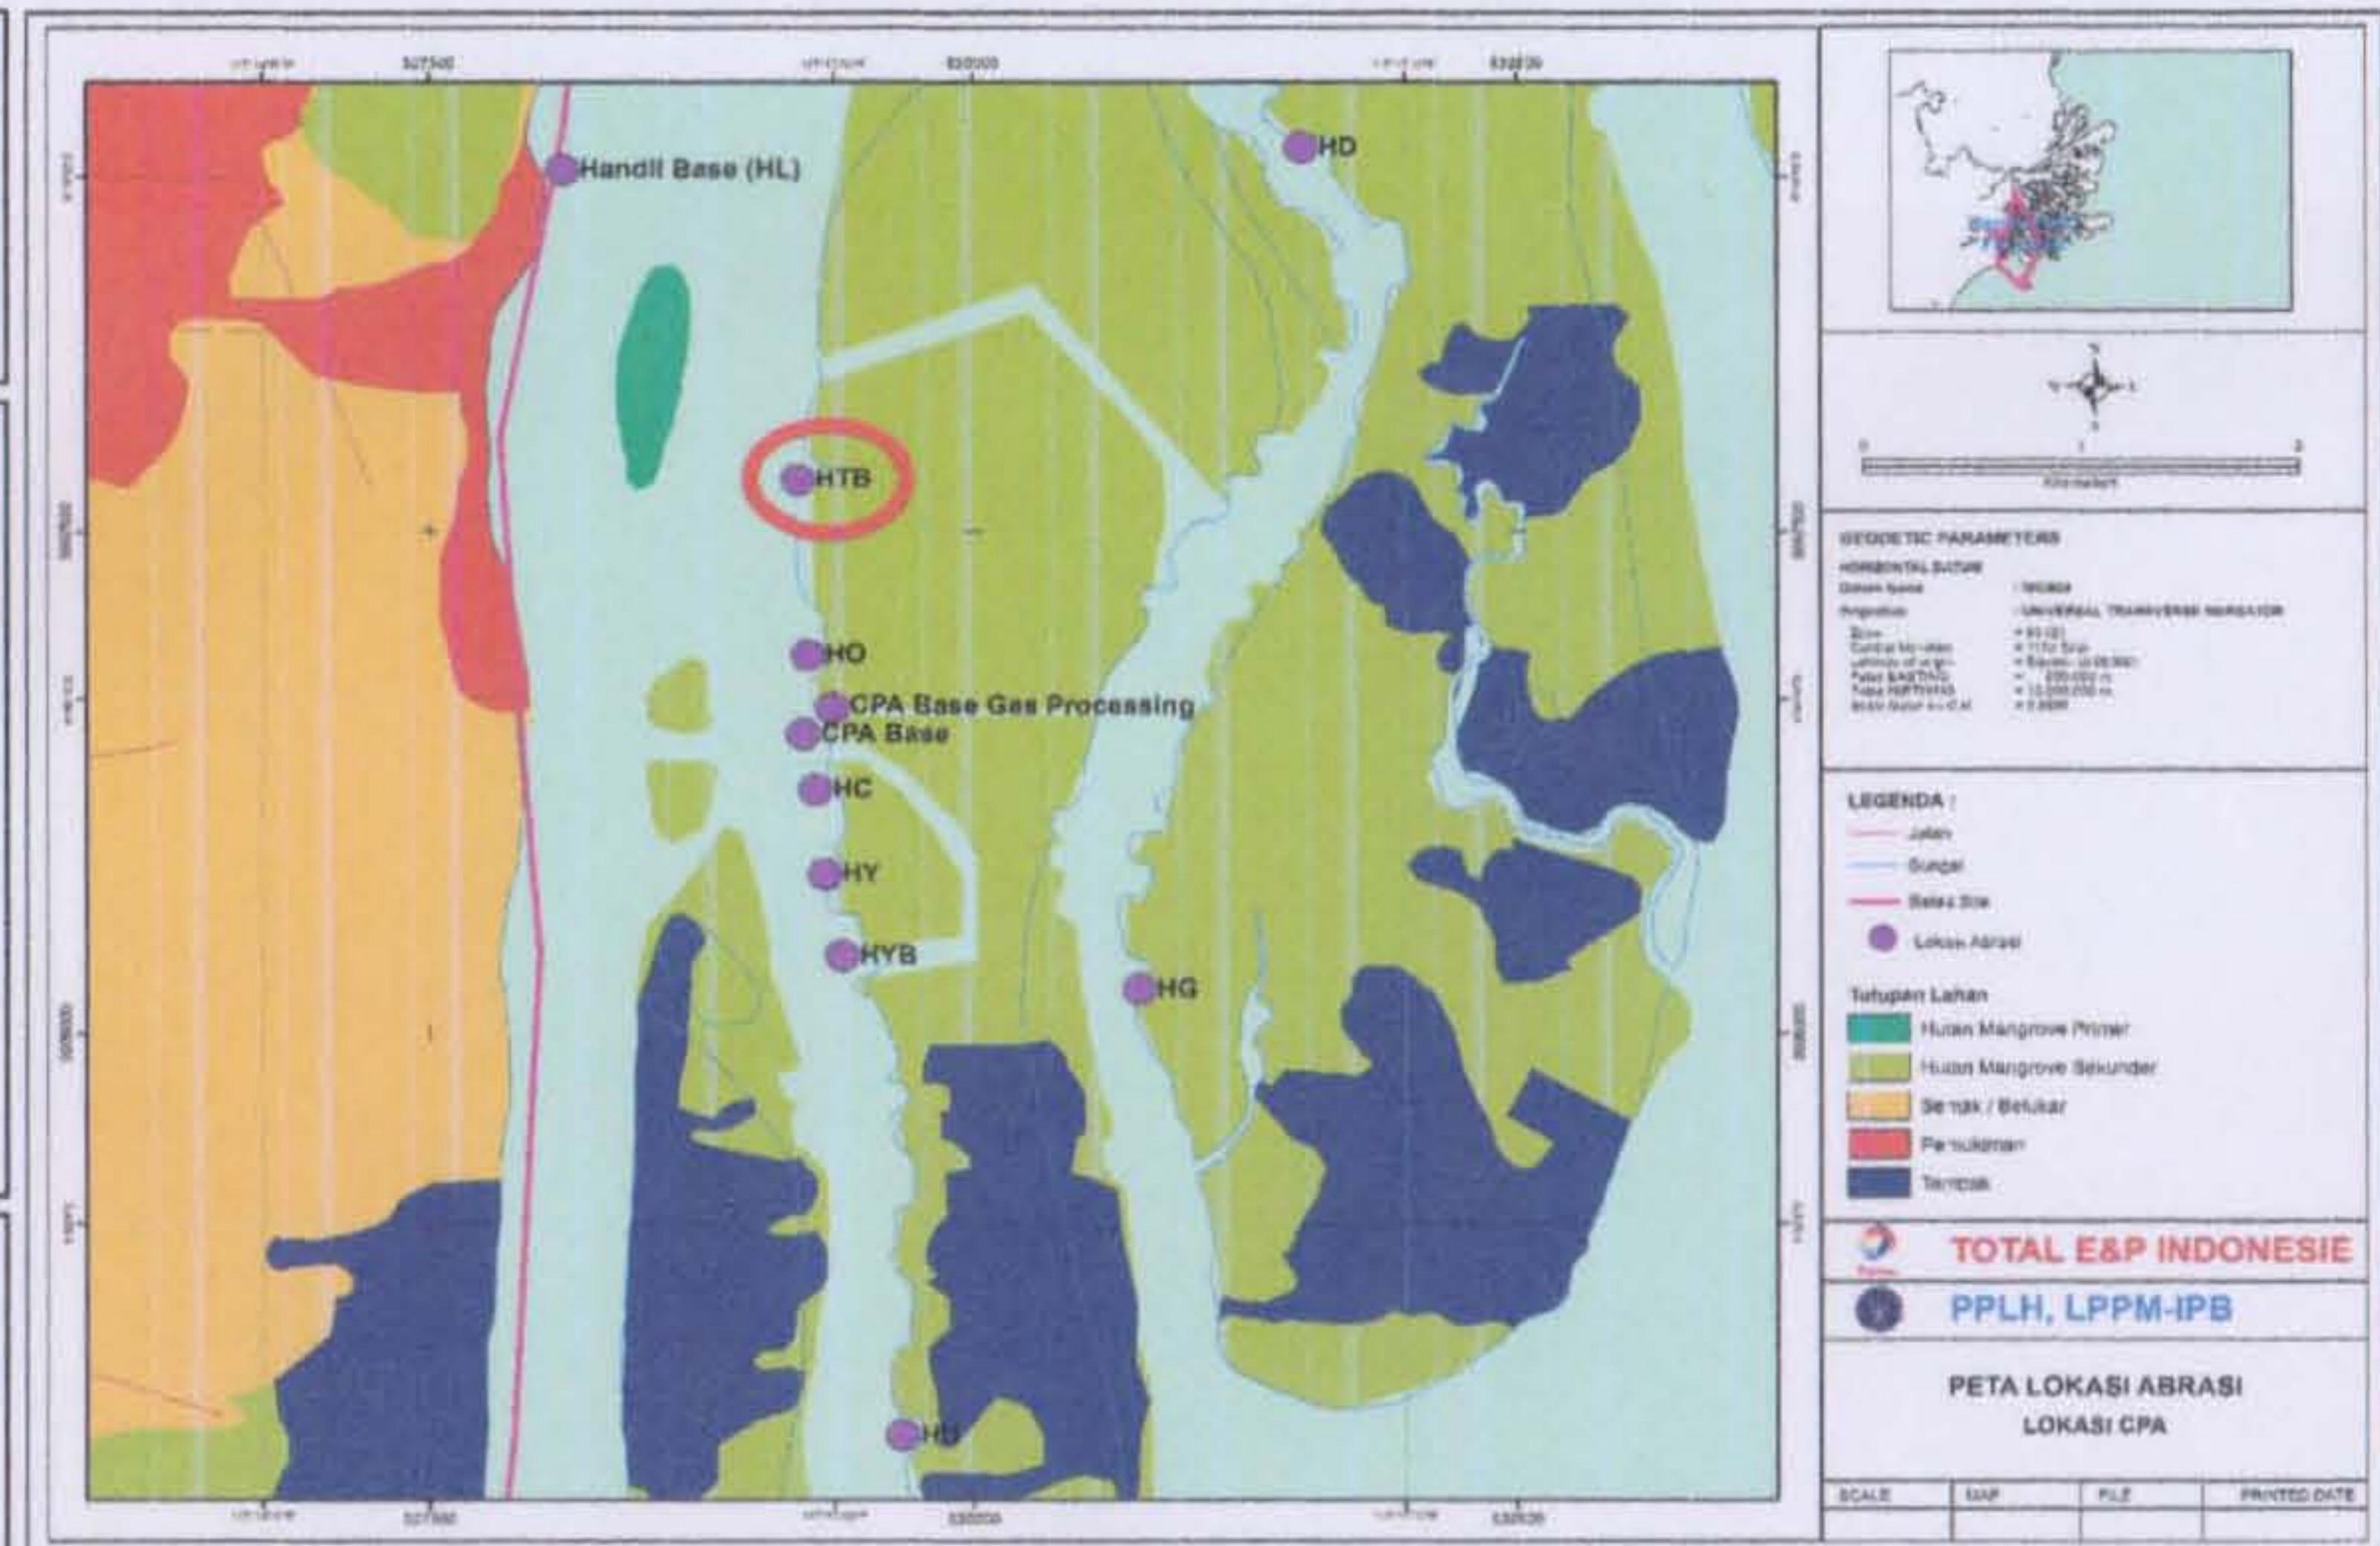
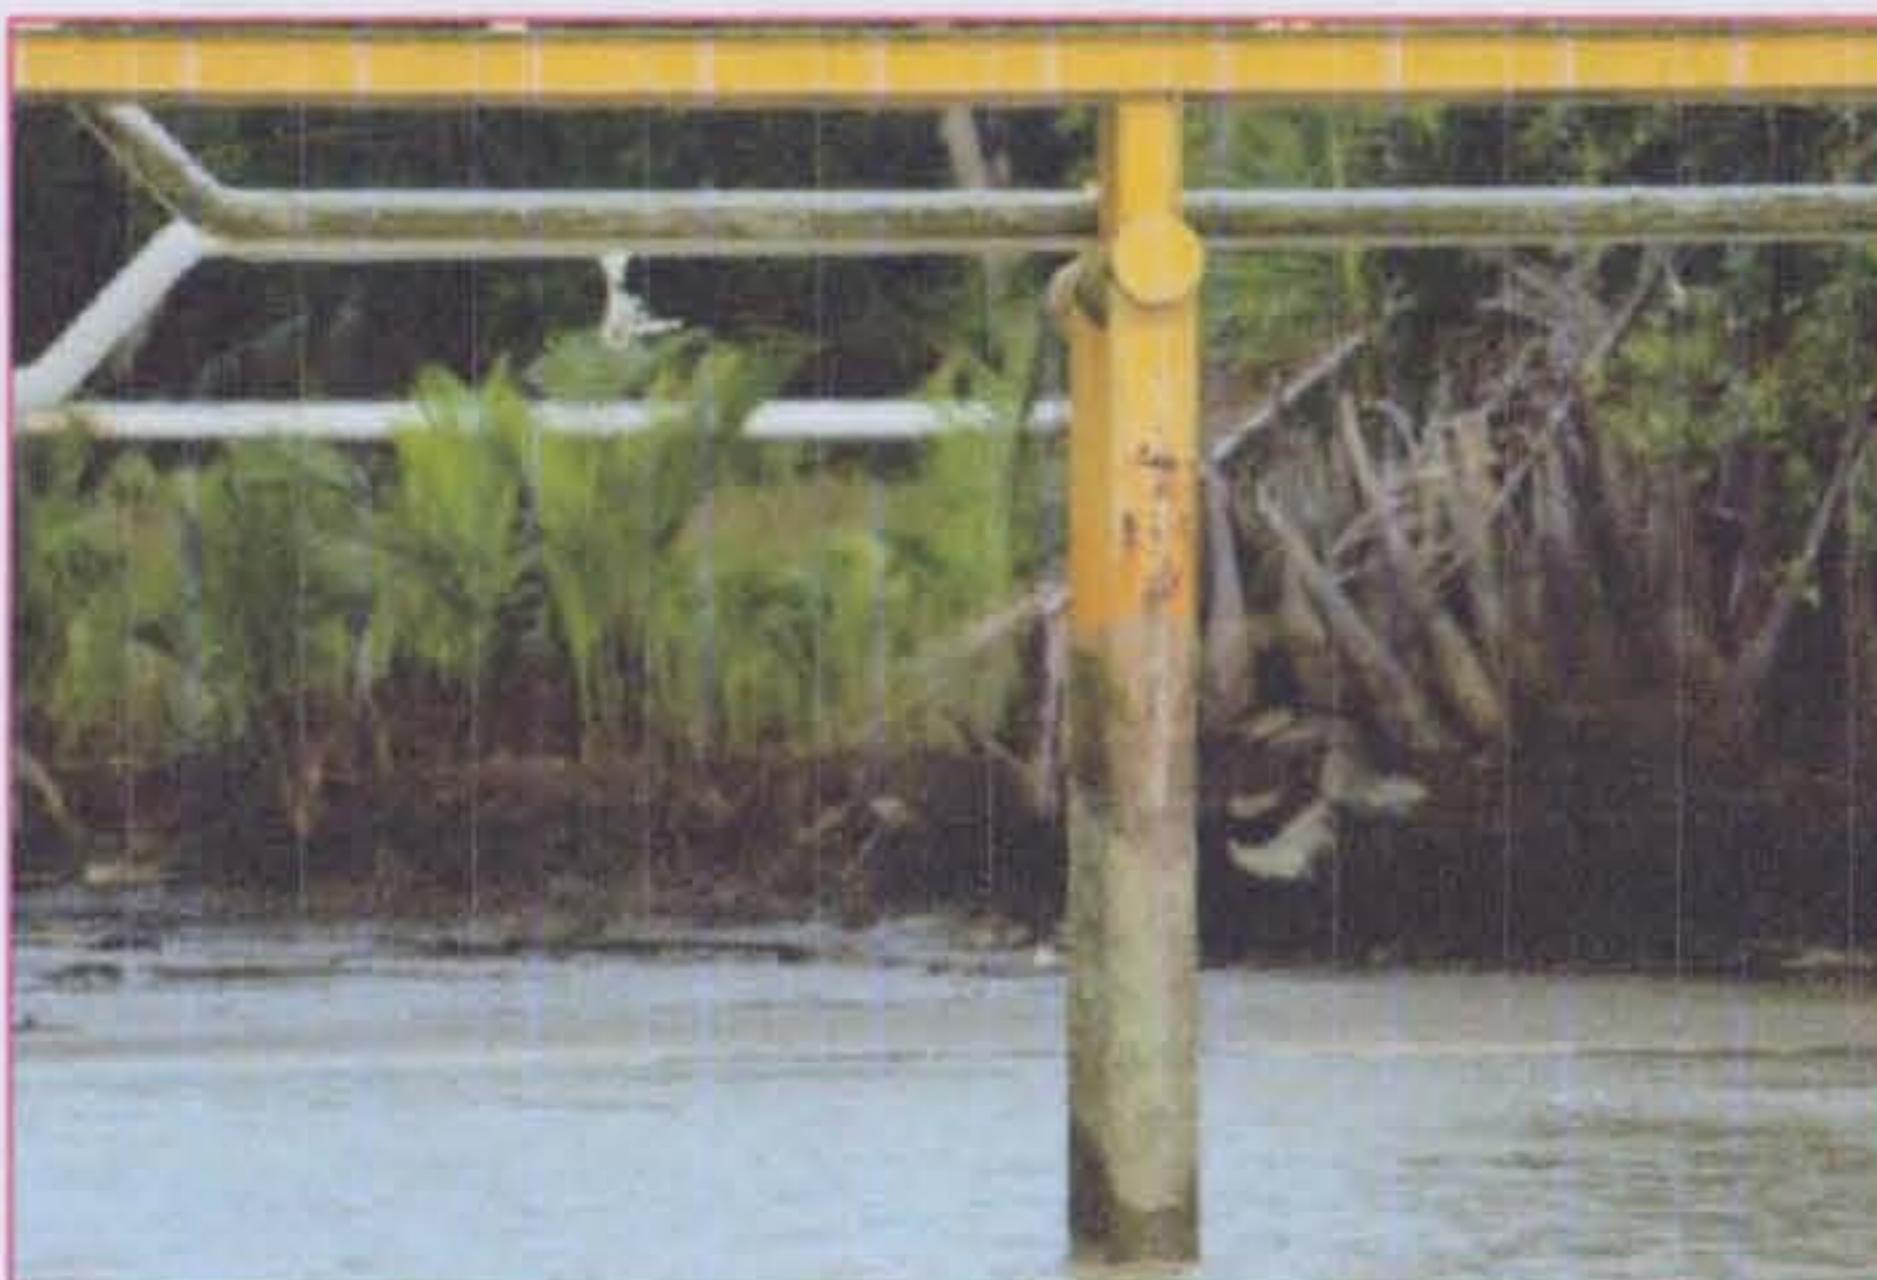
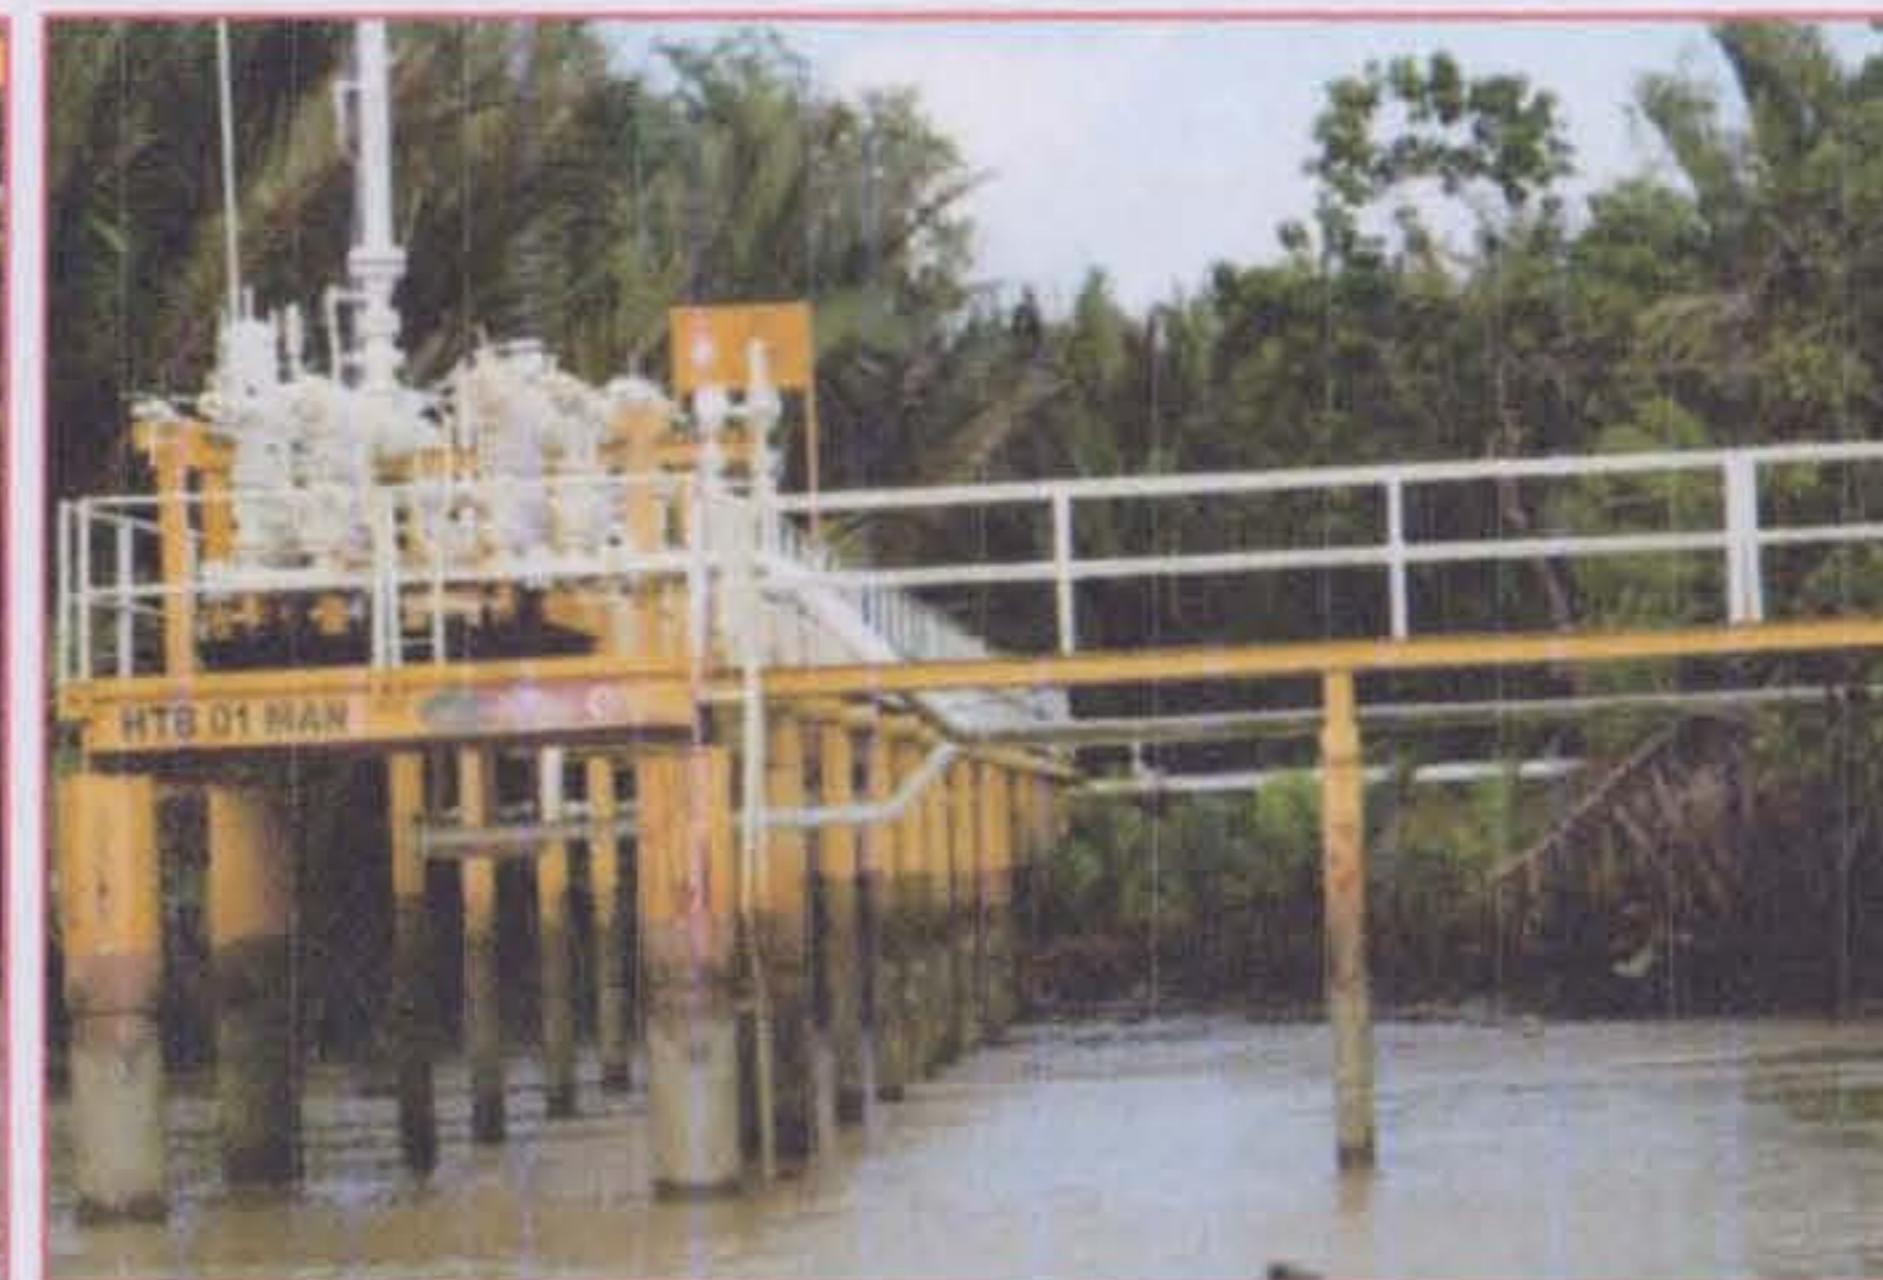
Waktu Identifikasi : September 2013
Surveyor : PPLH- IPB
Lokasi : CPA-HTB
Koordinat : $0^{\circ} 50' 4.157''$ LS dan $117^{\circ} 15' 44.564''$ BT

Tebing sungai terkikis atau terdegradasi sehingga mengurangi daya rekat vegetasi di sepanjang tepi sungai.

- Abrasi relatif berat (> 2 m).
- Tebing sungai di area ini terkikis atau terdegradasi dan mengakibatkan tereksposnya seluruh akar dari vegetasi di setiap tebing sungai.
