LAPORAN MONITORING ABRASI

*Implementasi RKL-RPL
Pengembangan Kegiatan Eksplorasi Minyak dan Gas Bumi
di Wilayah Kontrak Mahakam
Provinsi Kalimantan Timur*

**SEMESTER I
2013**

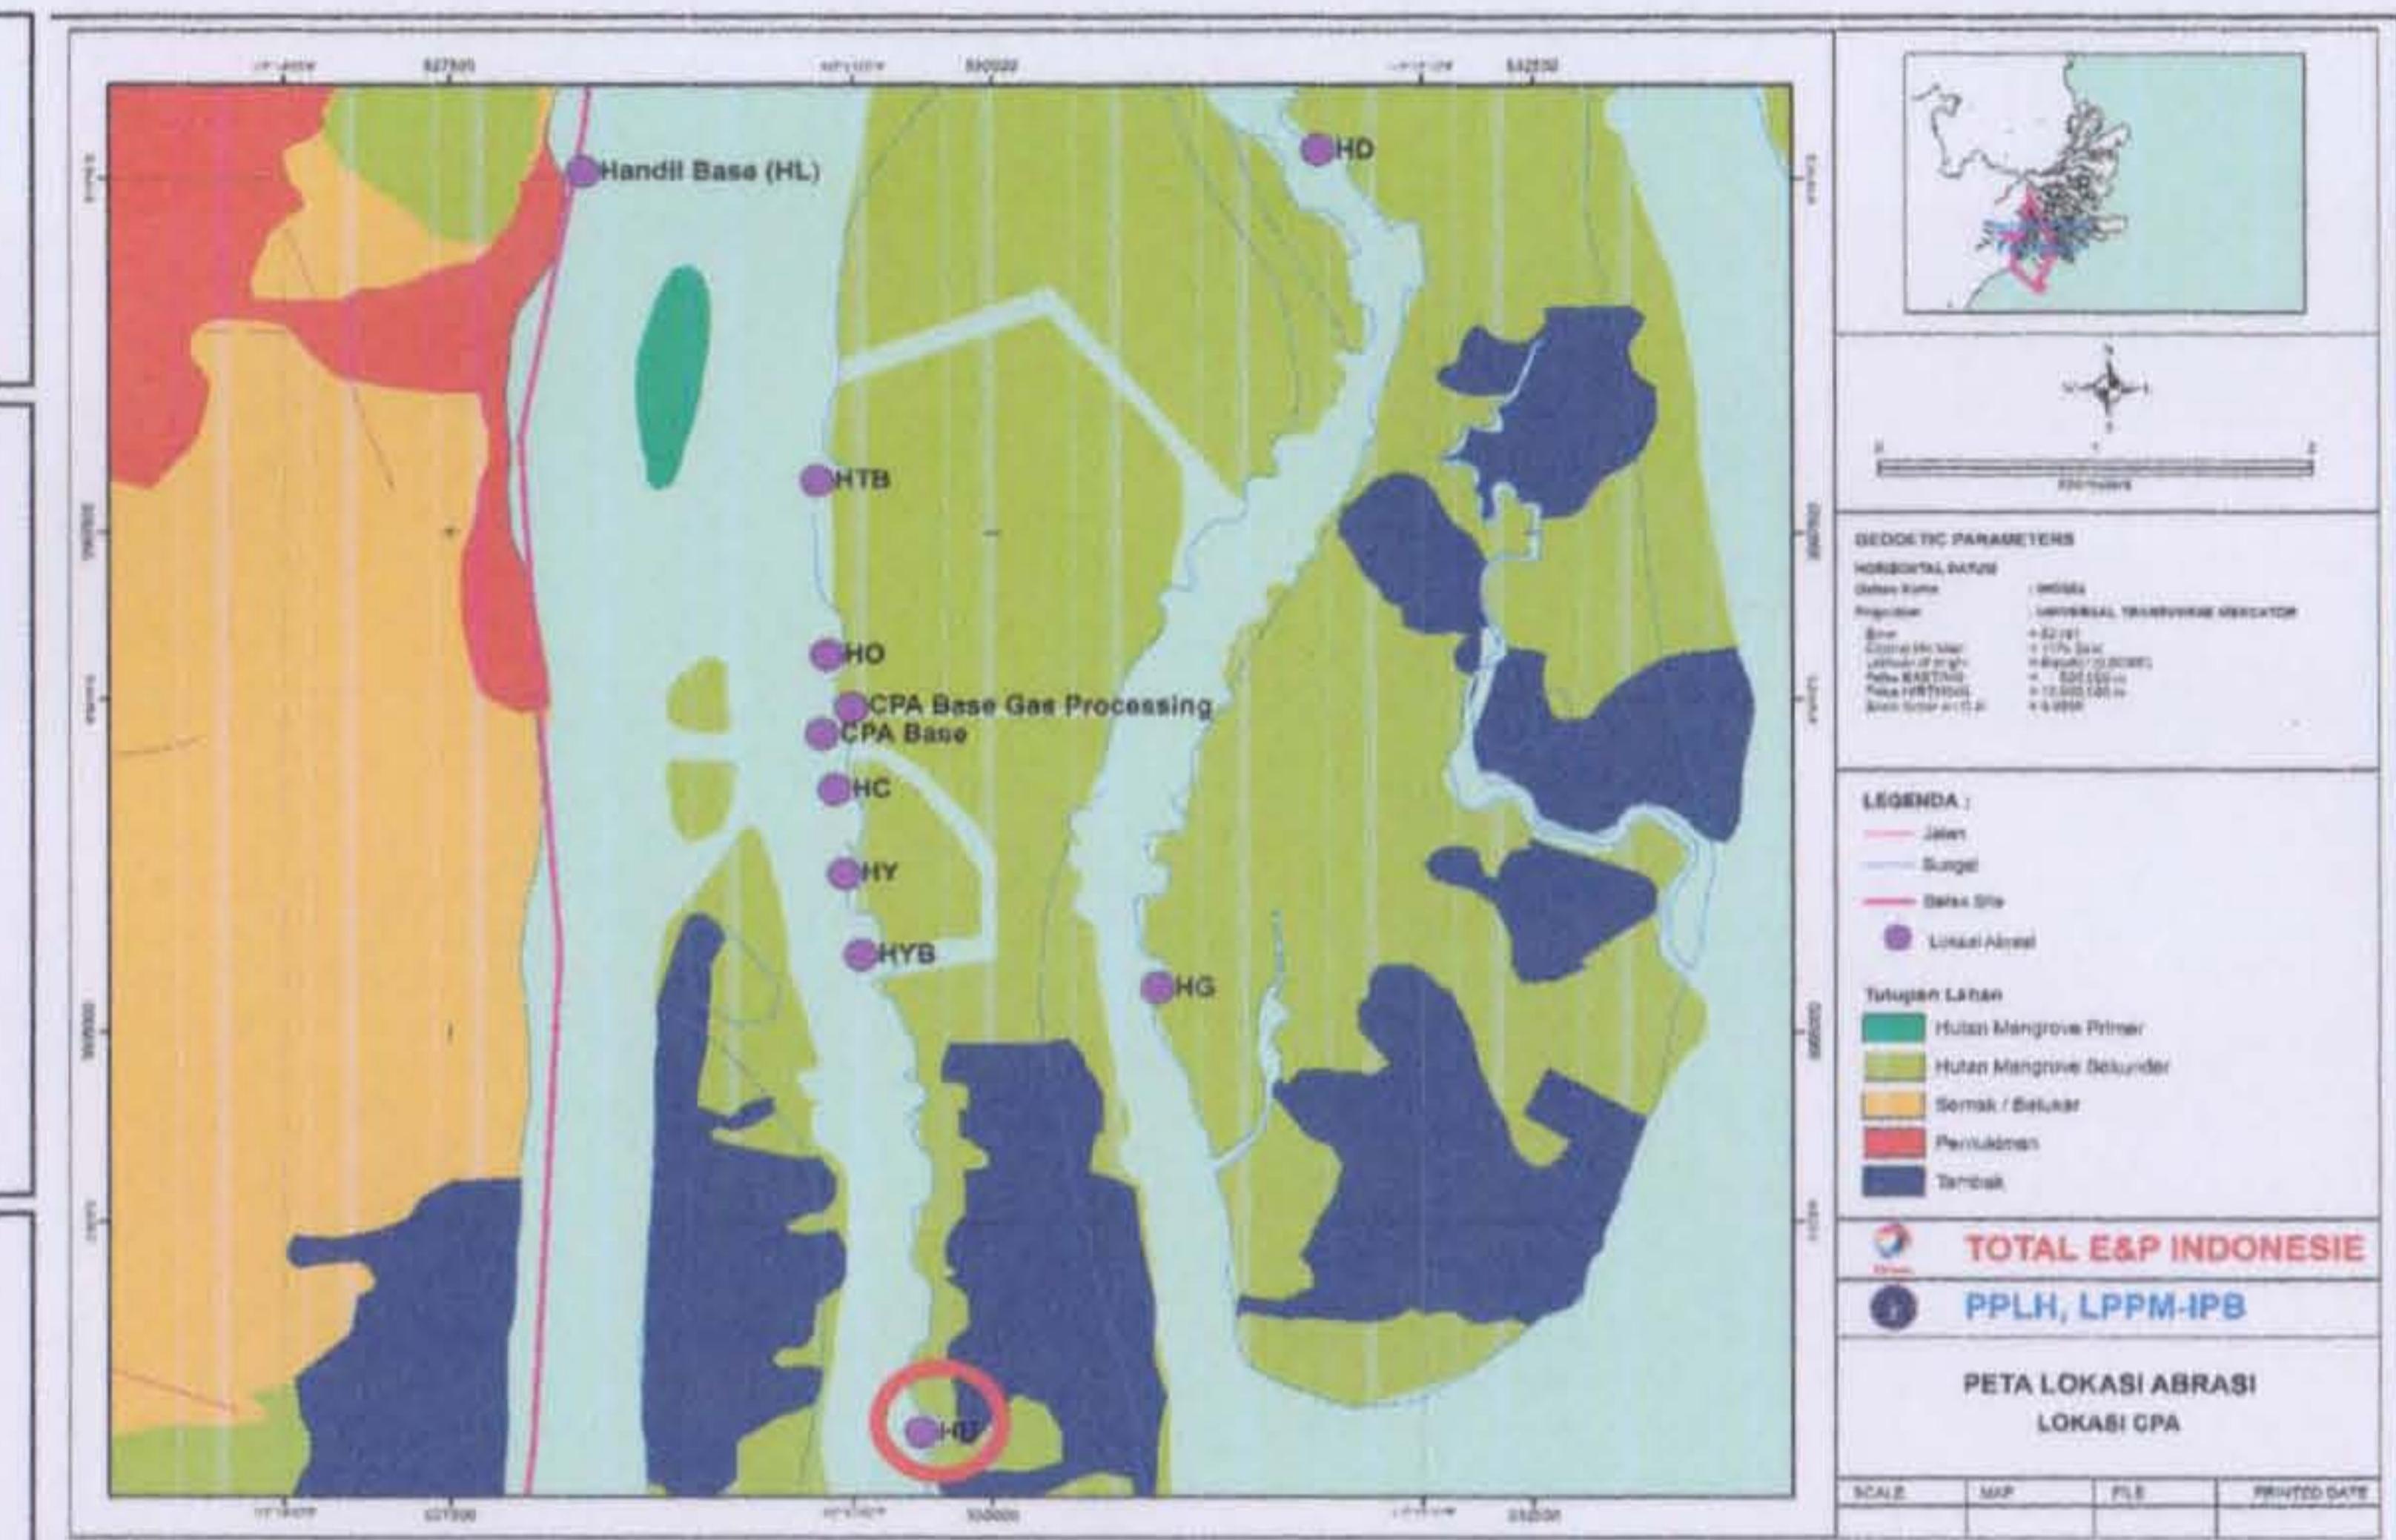
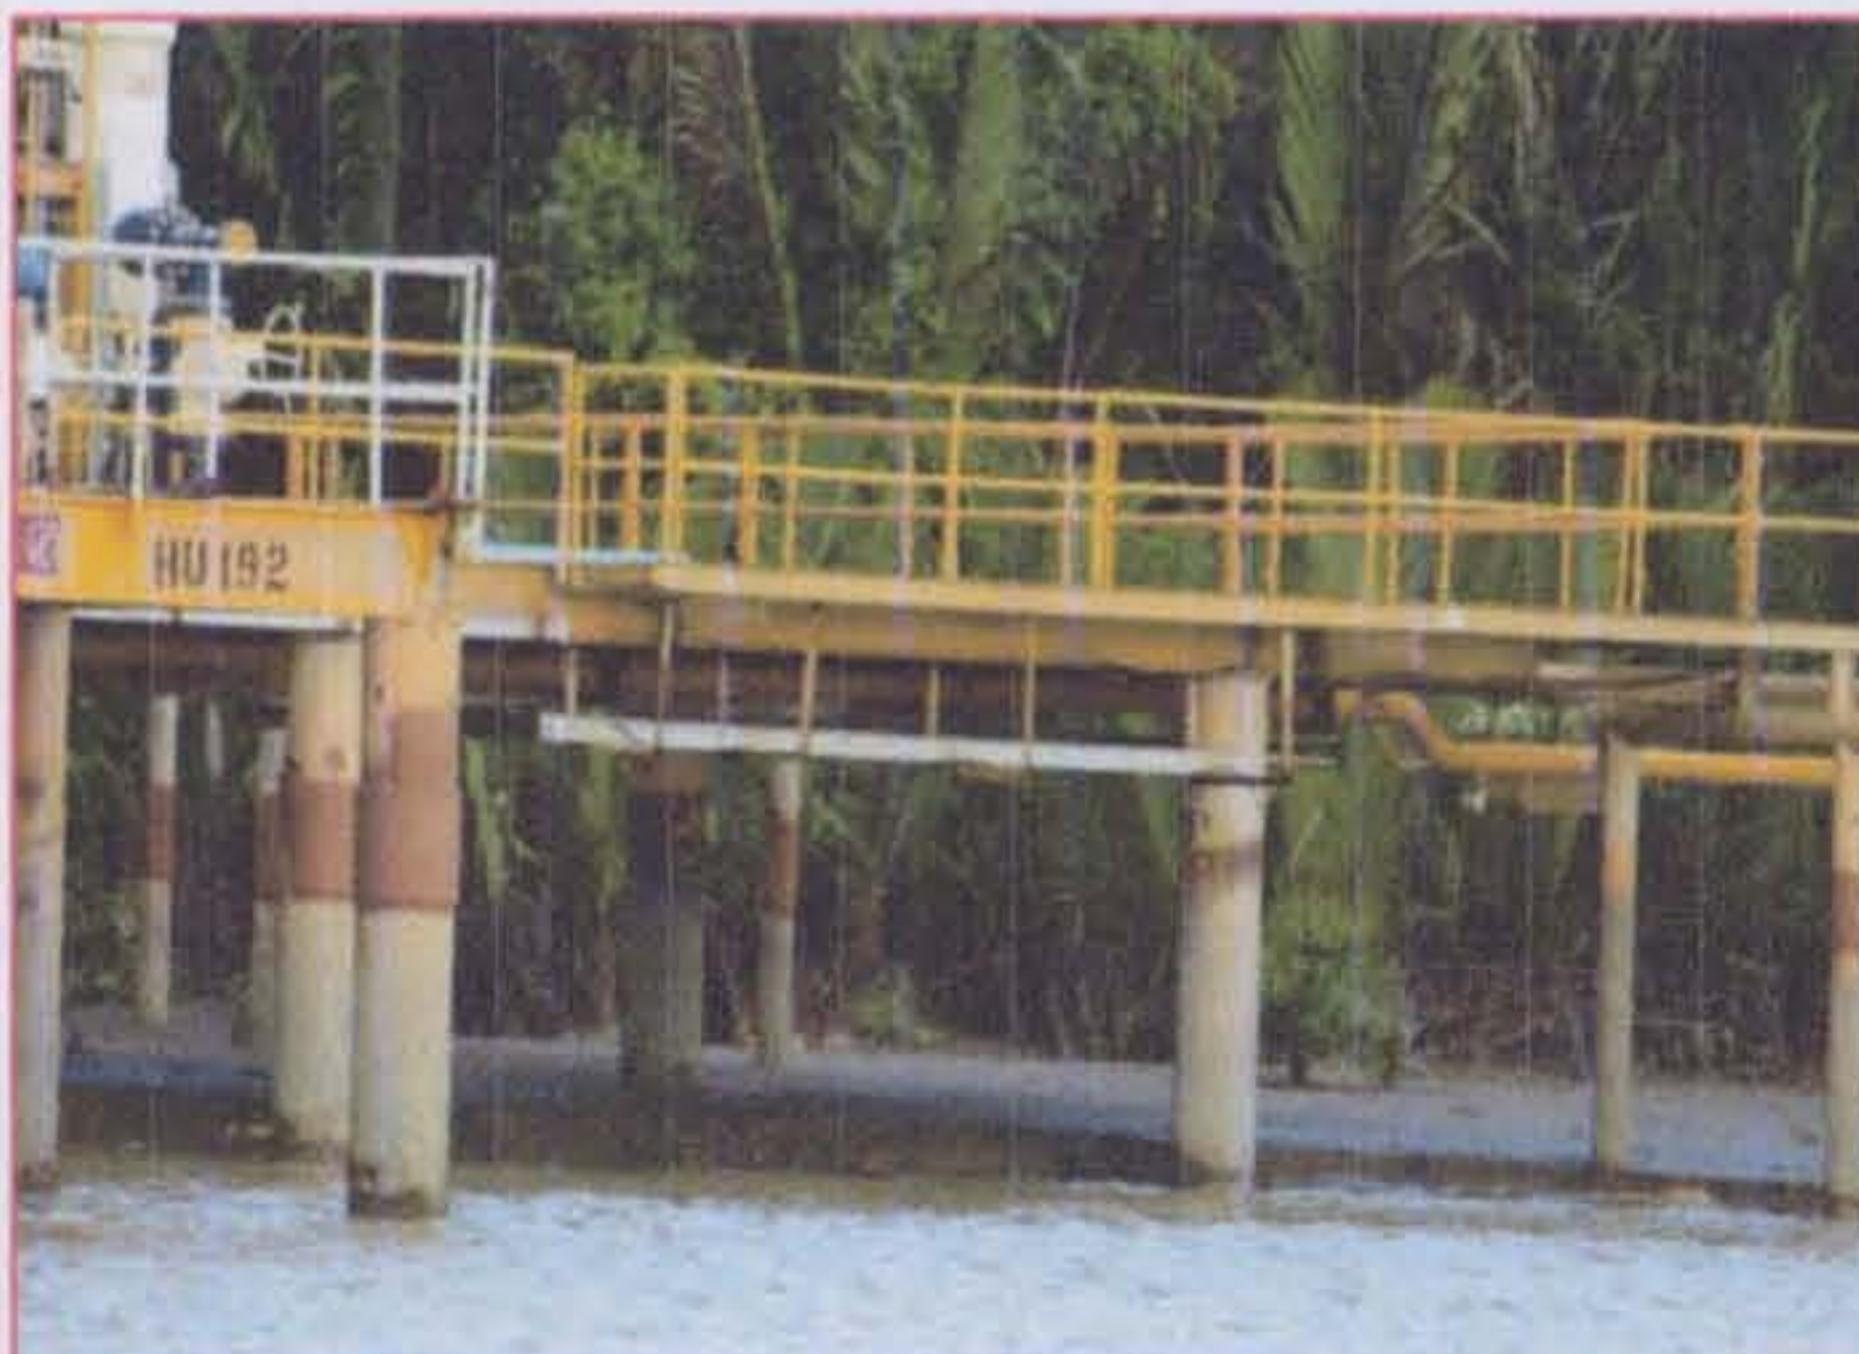
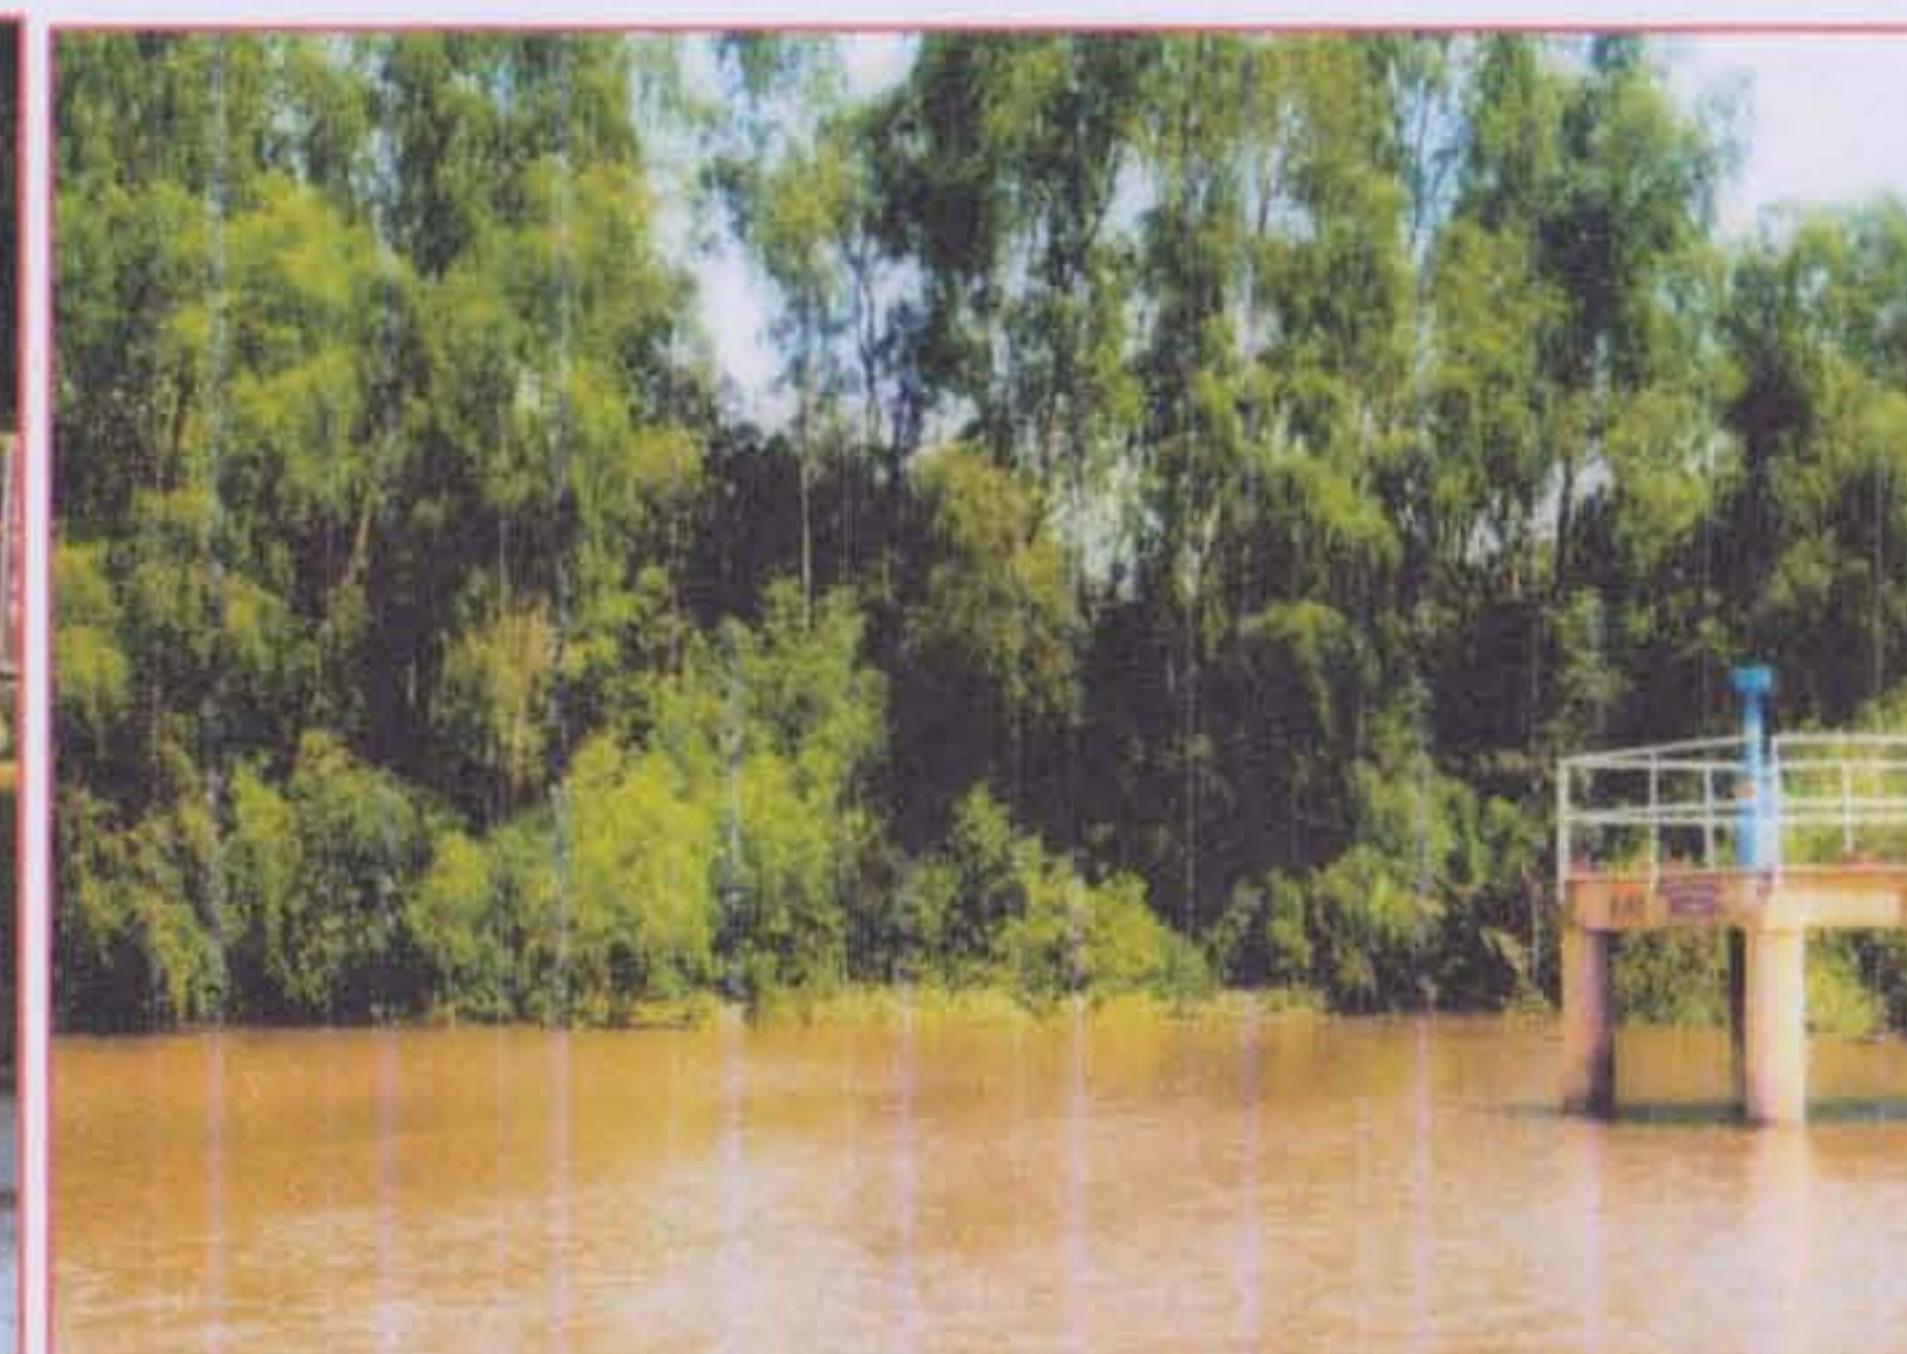
Waktu Identifikasi : September 2013
Surveyor : PPLH-IPB
Lokasi : CPA-HU
Koordinat : $0^{\circ} 52' 39.295''$ LS dan $117^{\circ} 16' 0.242''$ BT

Terdapat tutupan vegetasi mangrove di sebagian tebing sungai, namun terjadi abrasi ringan .

- **Abrasi relatif ringan (<0,5 m).**
- Saat kondisi surut terendah terlihat adanya degradasi tepi sungai > 0,5 m dari tiang platform.
- Masih terlihat adanya kelandaian tebing sungai dan sebagian besar masih terdapat tutupan vegetasi mangrove.

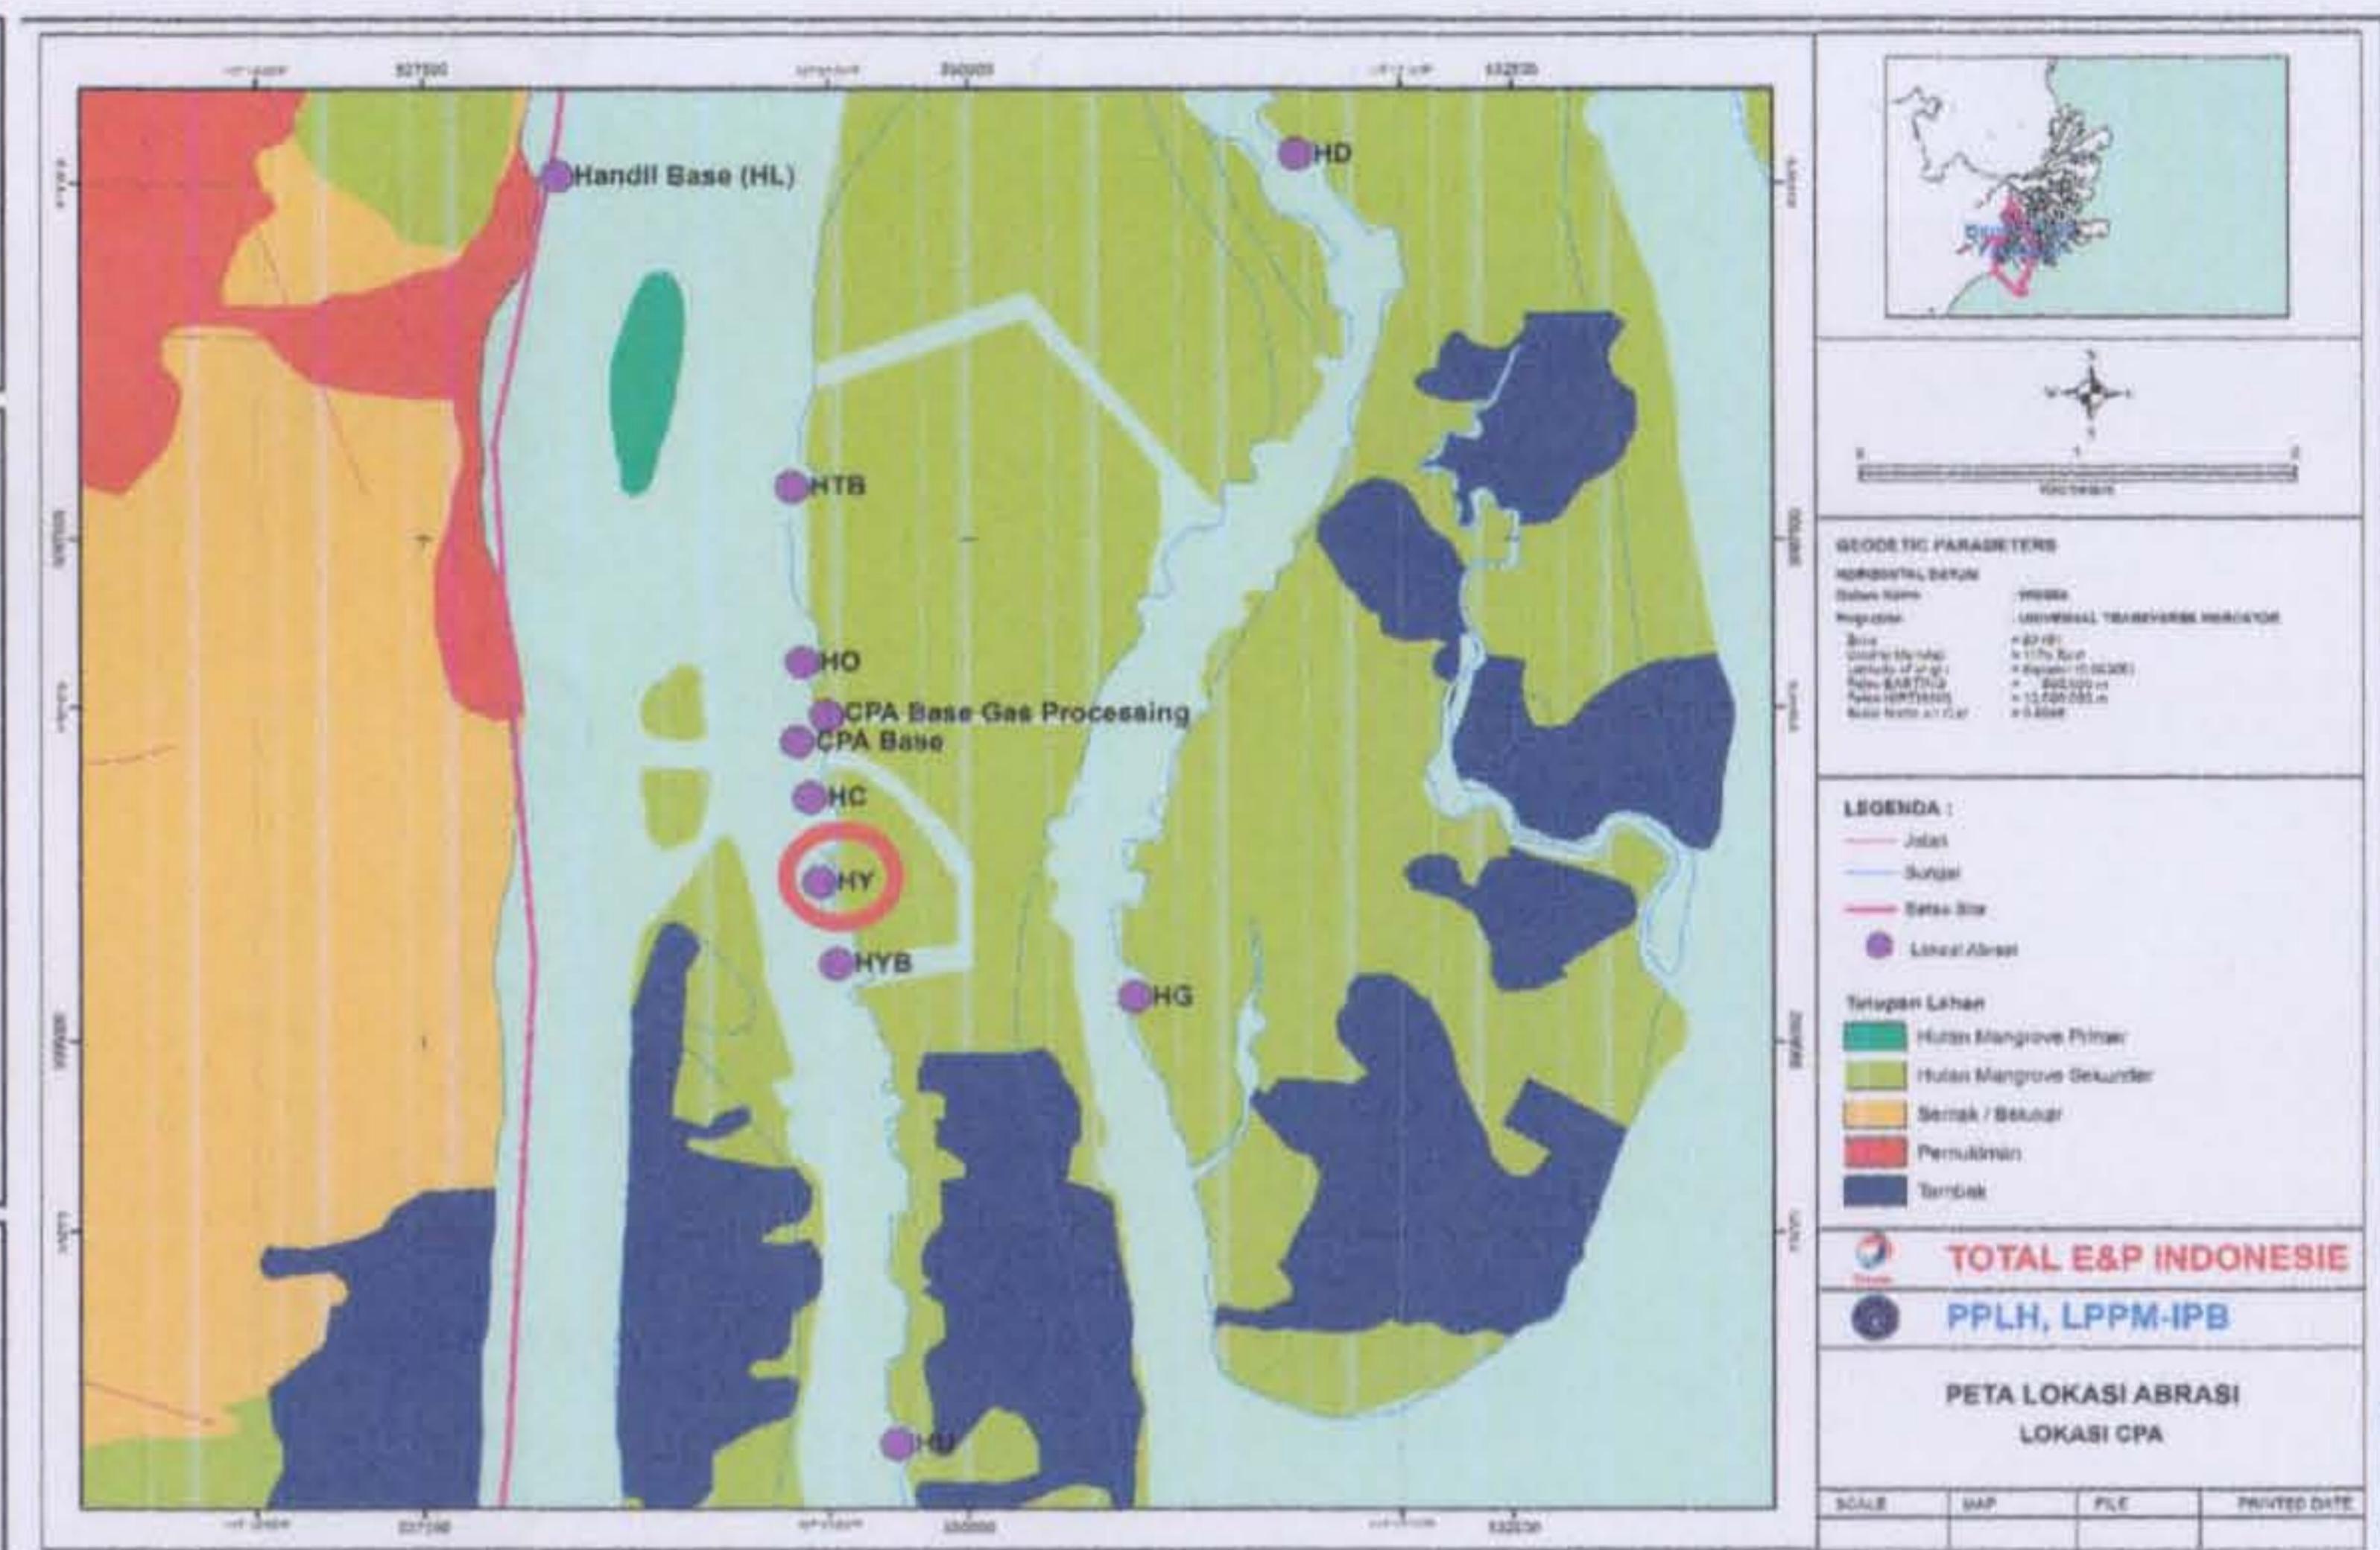
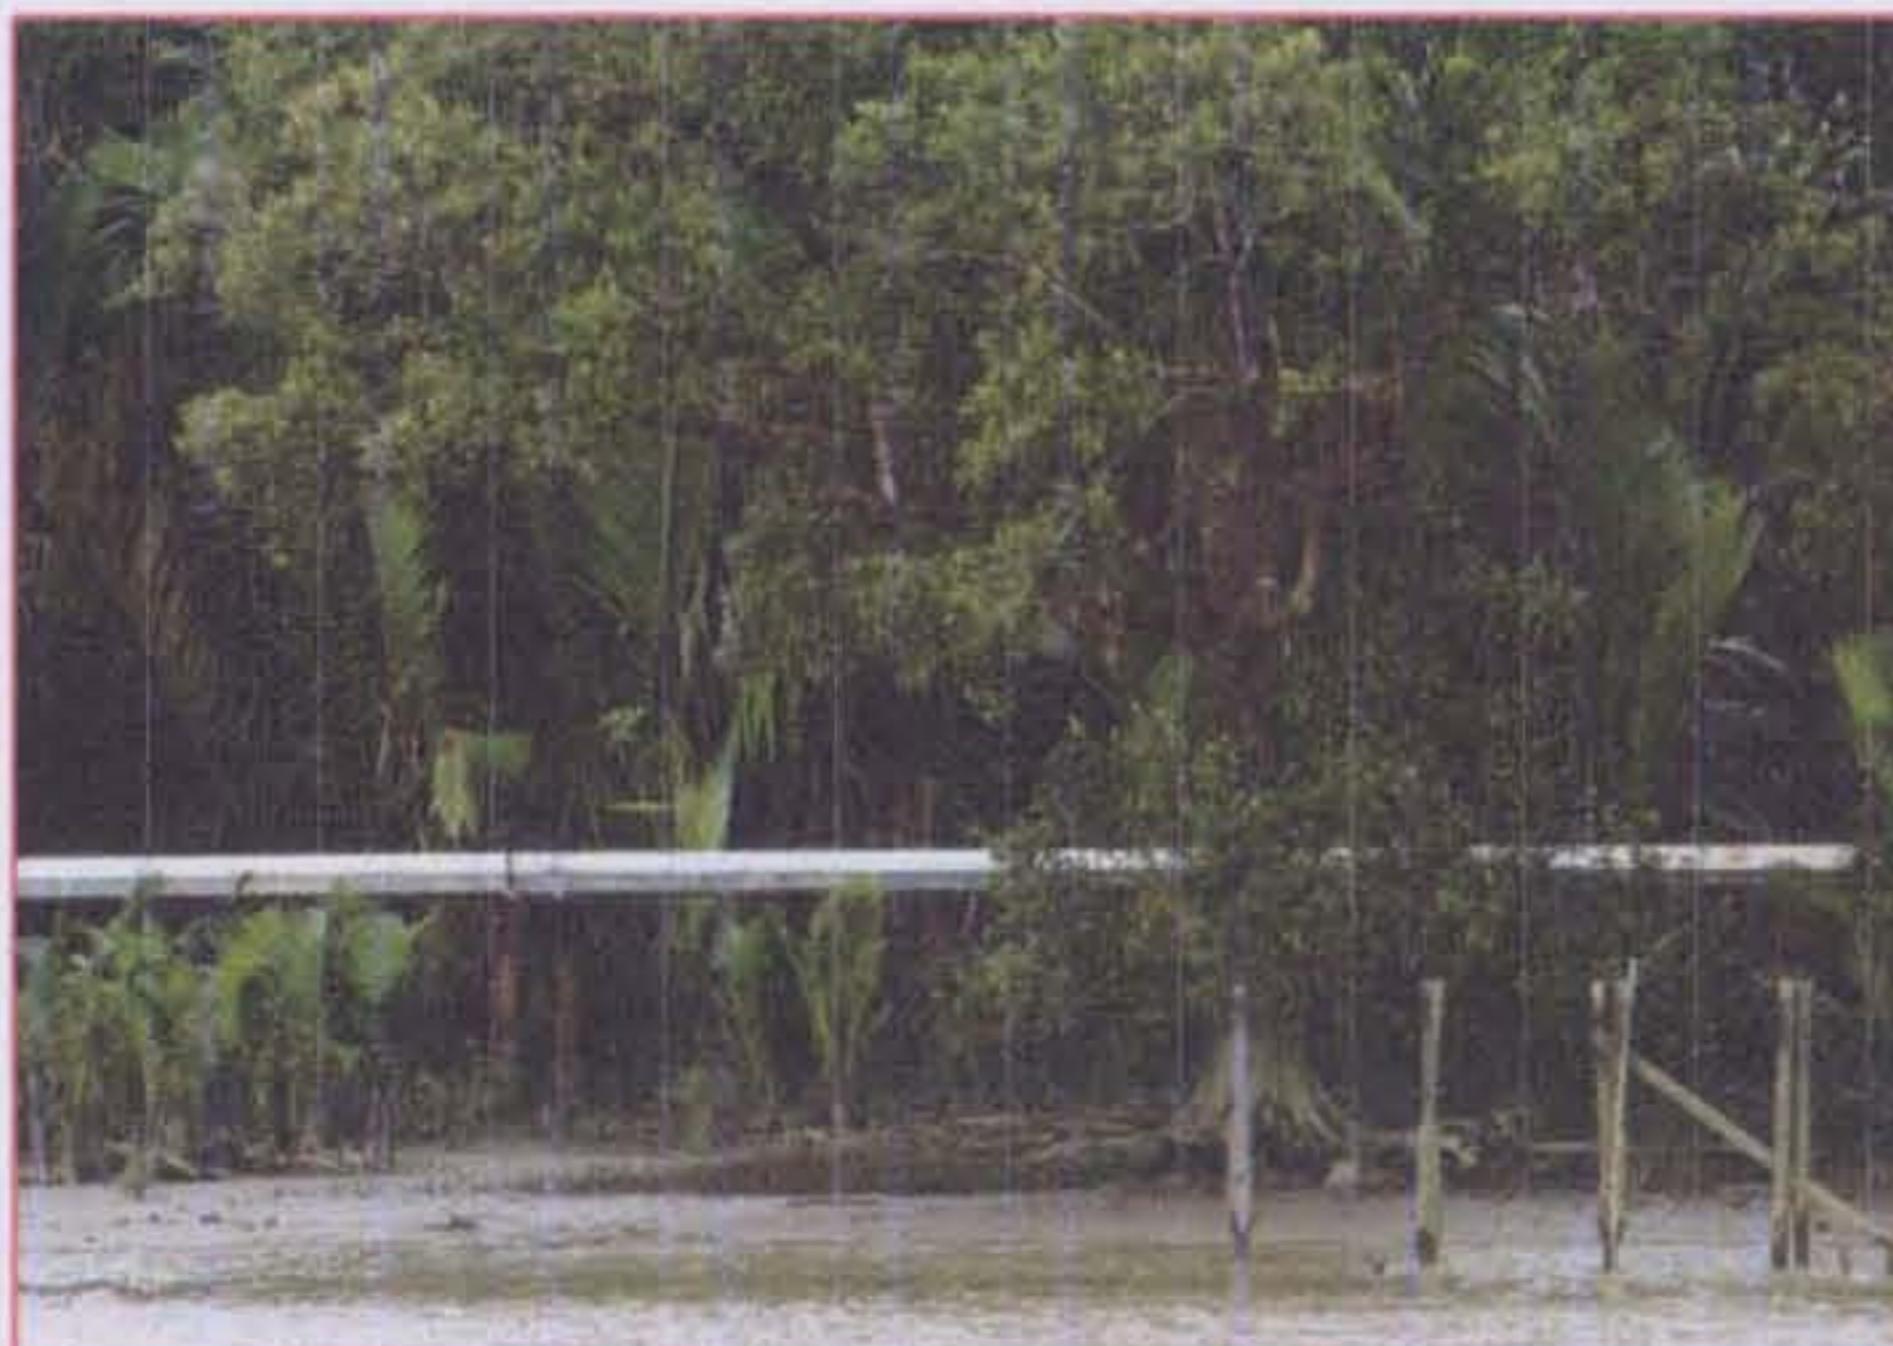
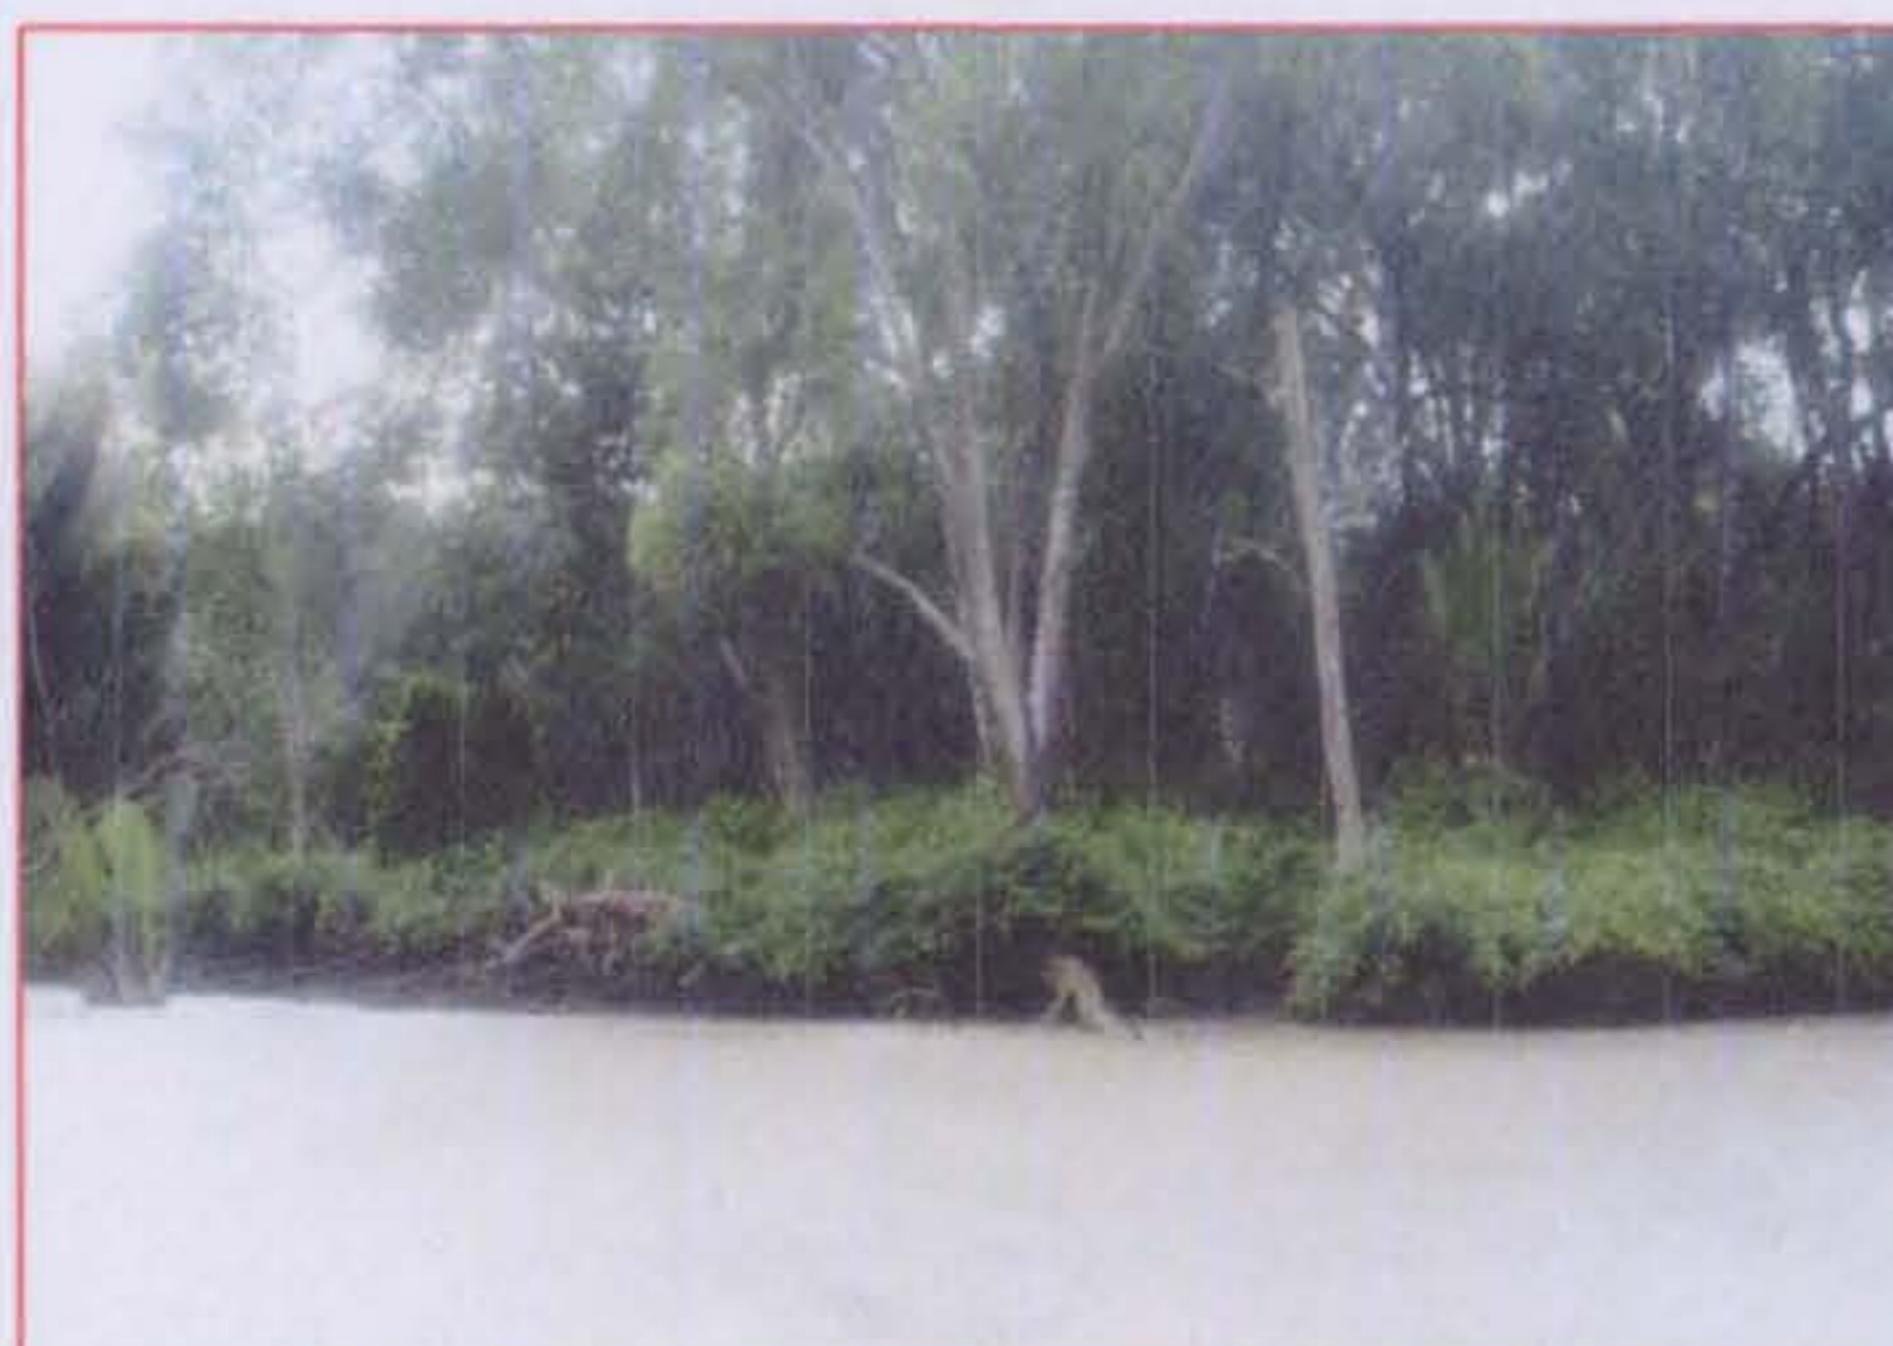
Waktu Identifikasi : September 2013
Surveyor : PPLH-IPB
Lokasi : CPA-HY
Koordinat : $0^{\circ} 51' 8.176''$ LS dan $117^{\circ} 15' 48.672''$ BT

Tebing sungai terkikis dan terjadi *exposure* pada perakaran vegetasi di sepanjang tepi sungai.

- Abrasi relatif berat ($>0,5$ m).
- Kikisan material oleh dinamika air permukaan sungai akan membawa lapisan tanah atas/substrat menjauhi tepi sungai sehingga akan terjadi pengurangan pada lapisan material atas.
