LAPORAN MONITORING ABRASI

*Implementasi RKL-RPL
Pengembangan Kegiatan Eksplorasi Minyak dan Gas Bumi
di Wilayah Kontrak Mahakam
Provinsi Kalimantan Timur*

**SEMESTER I
2013**

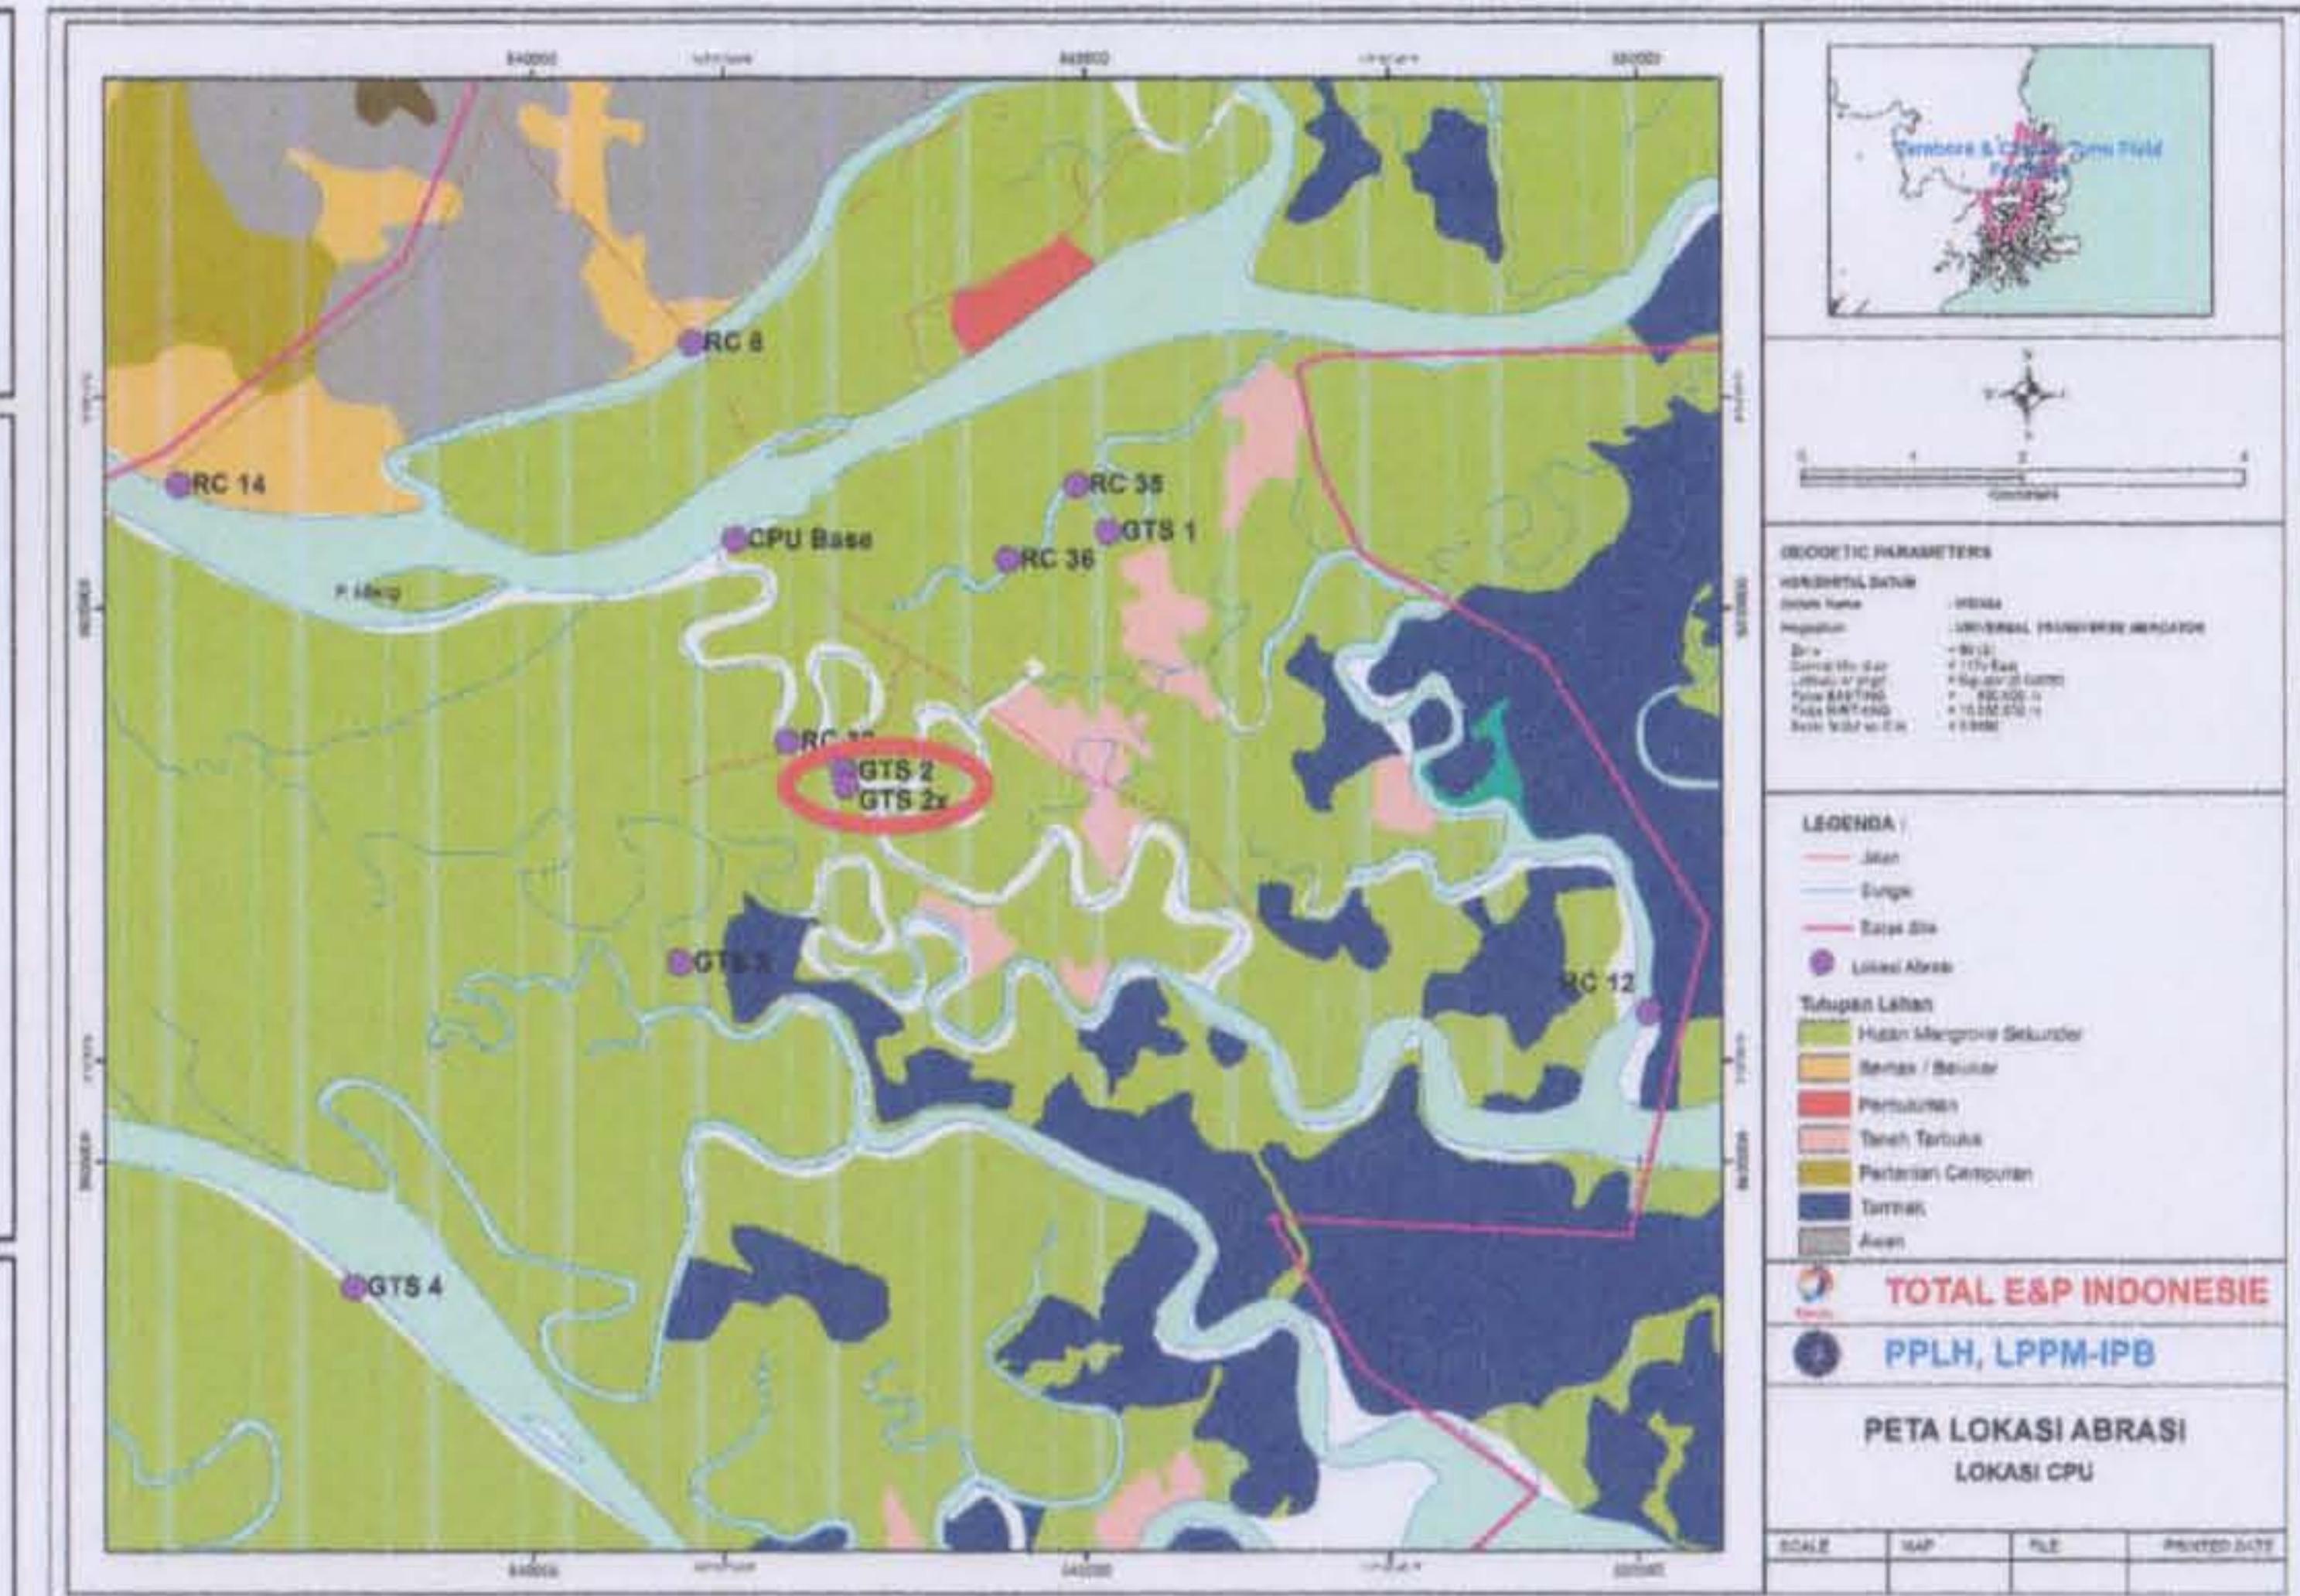
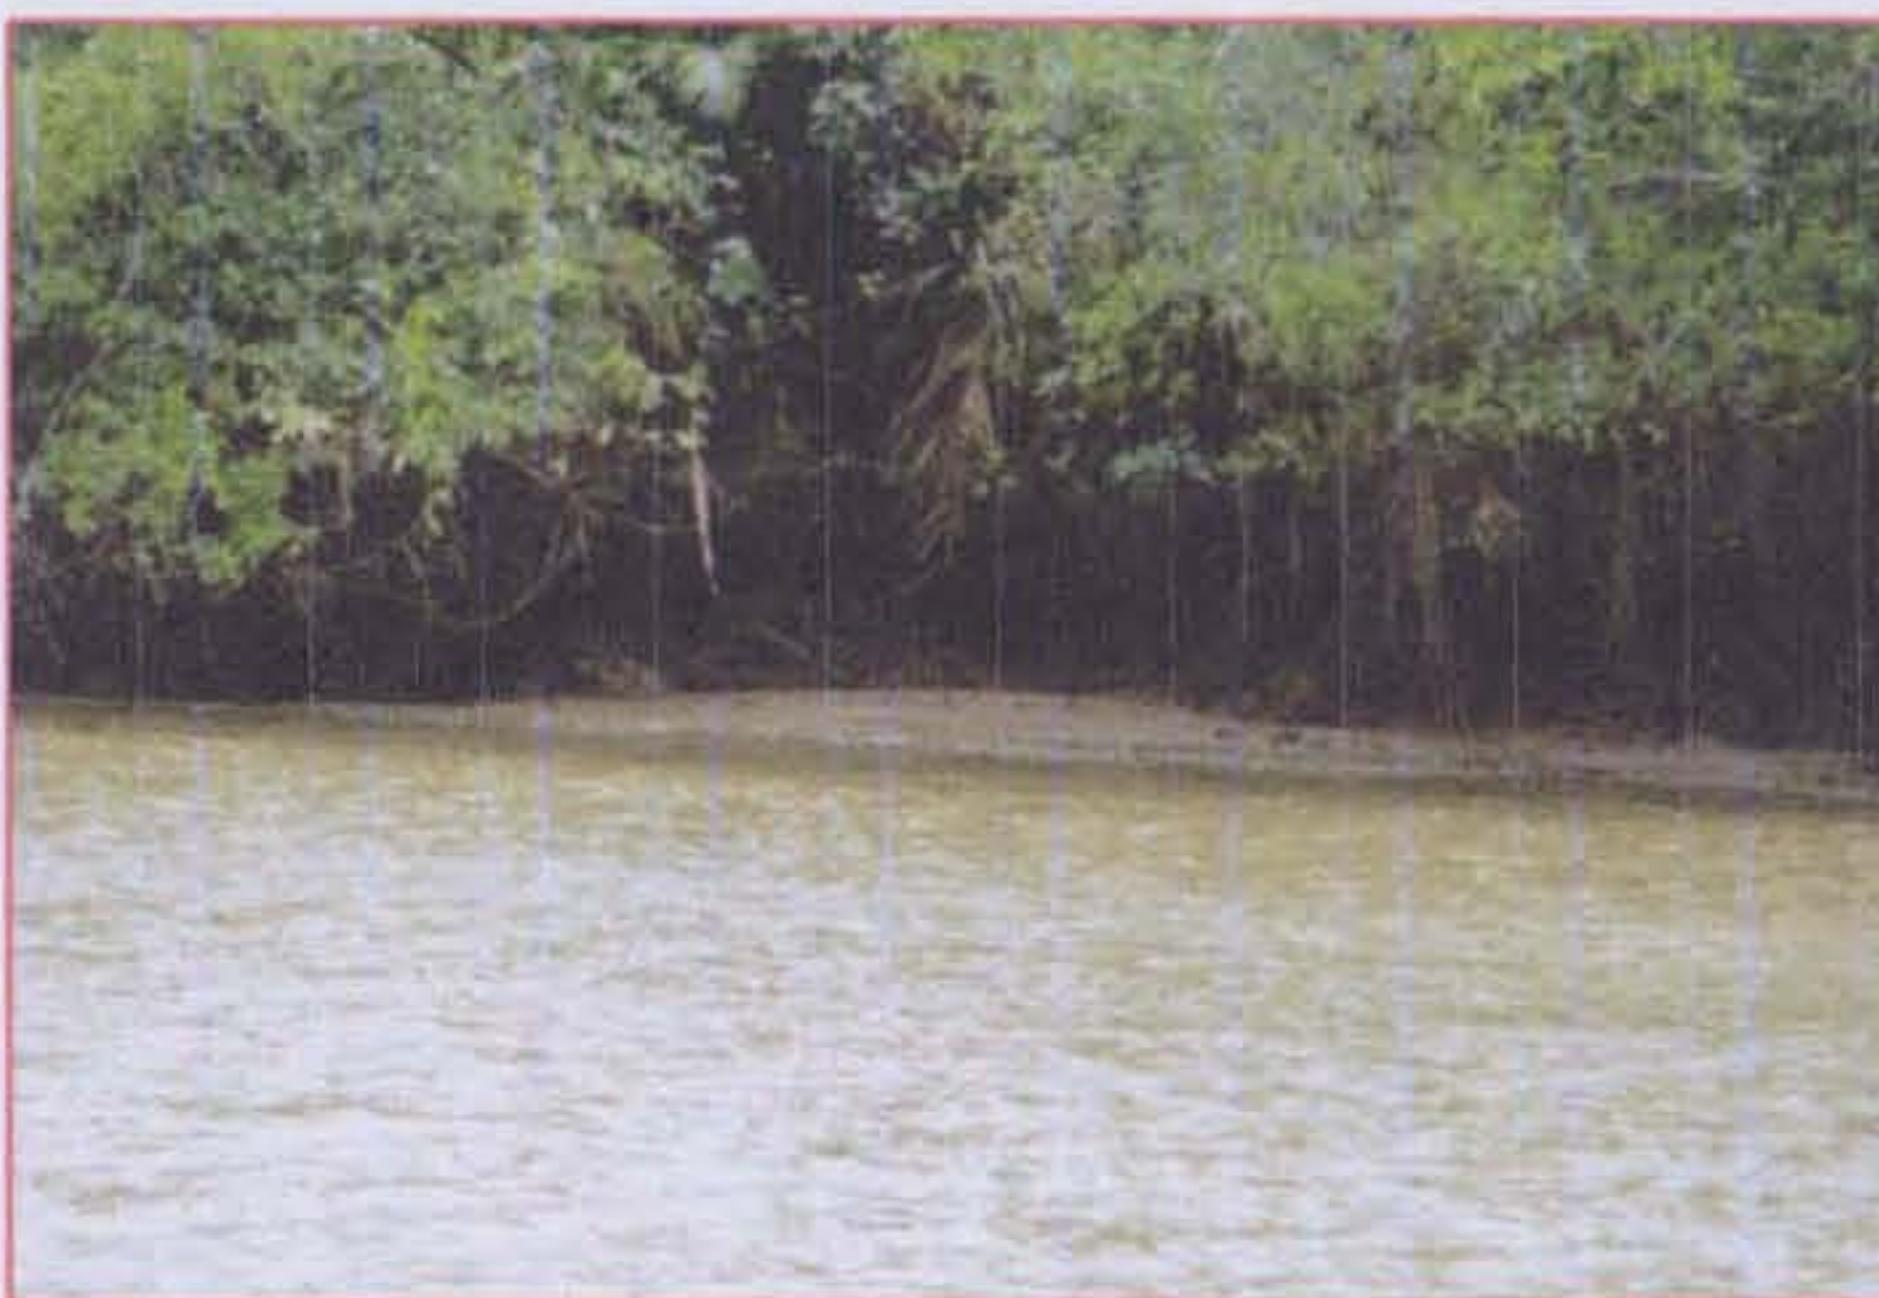
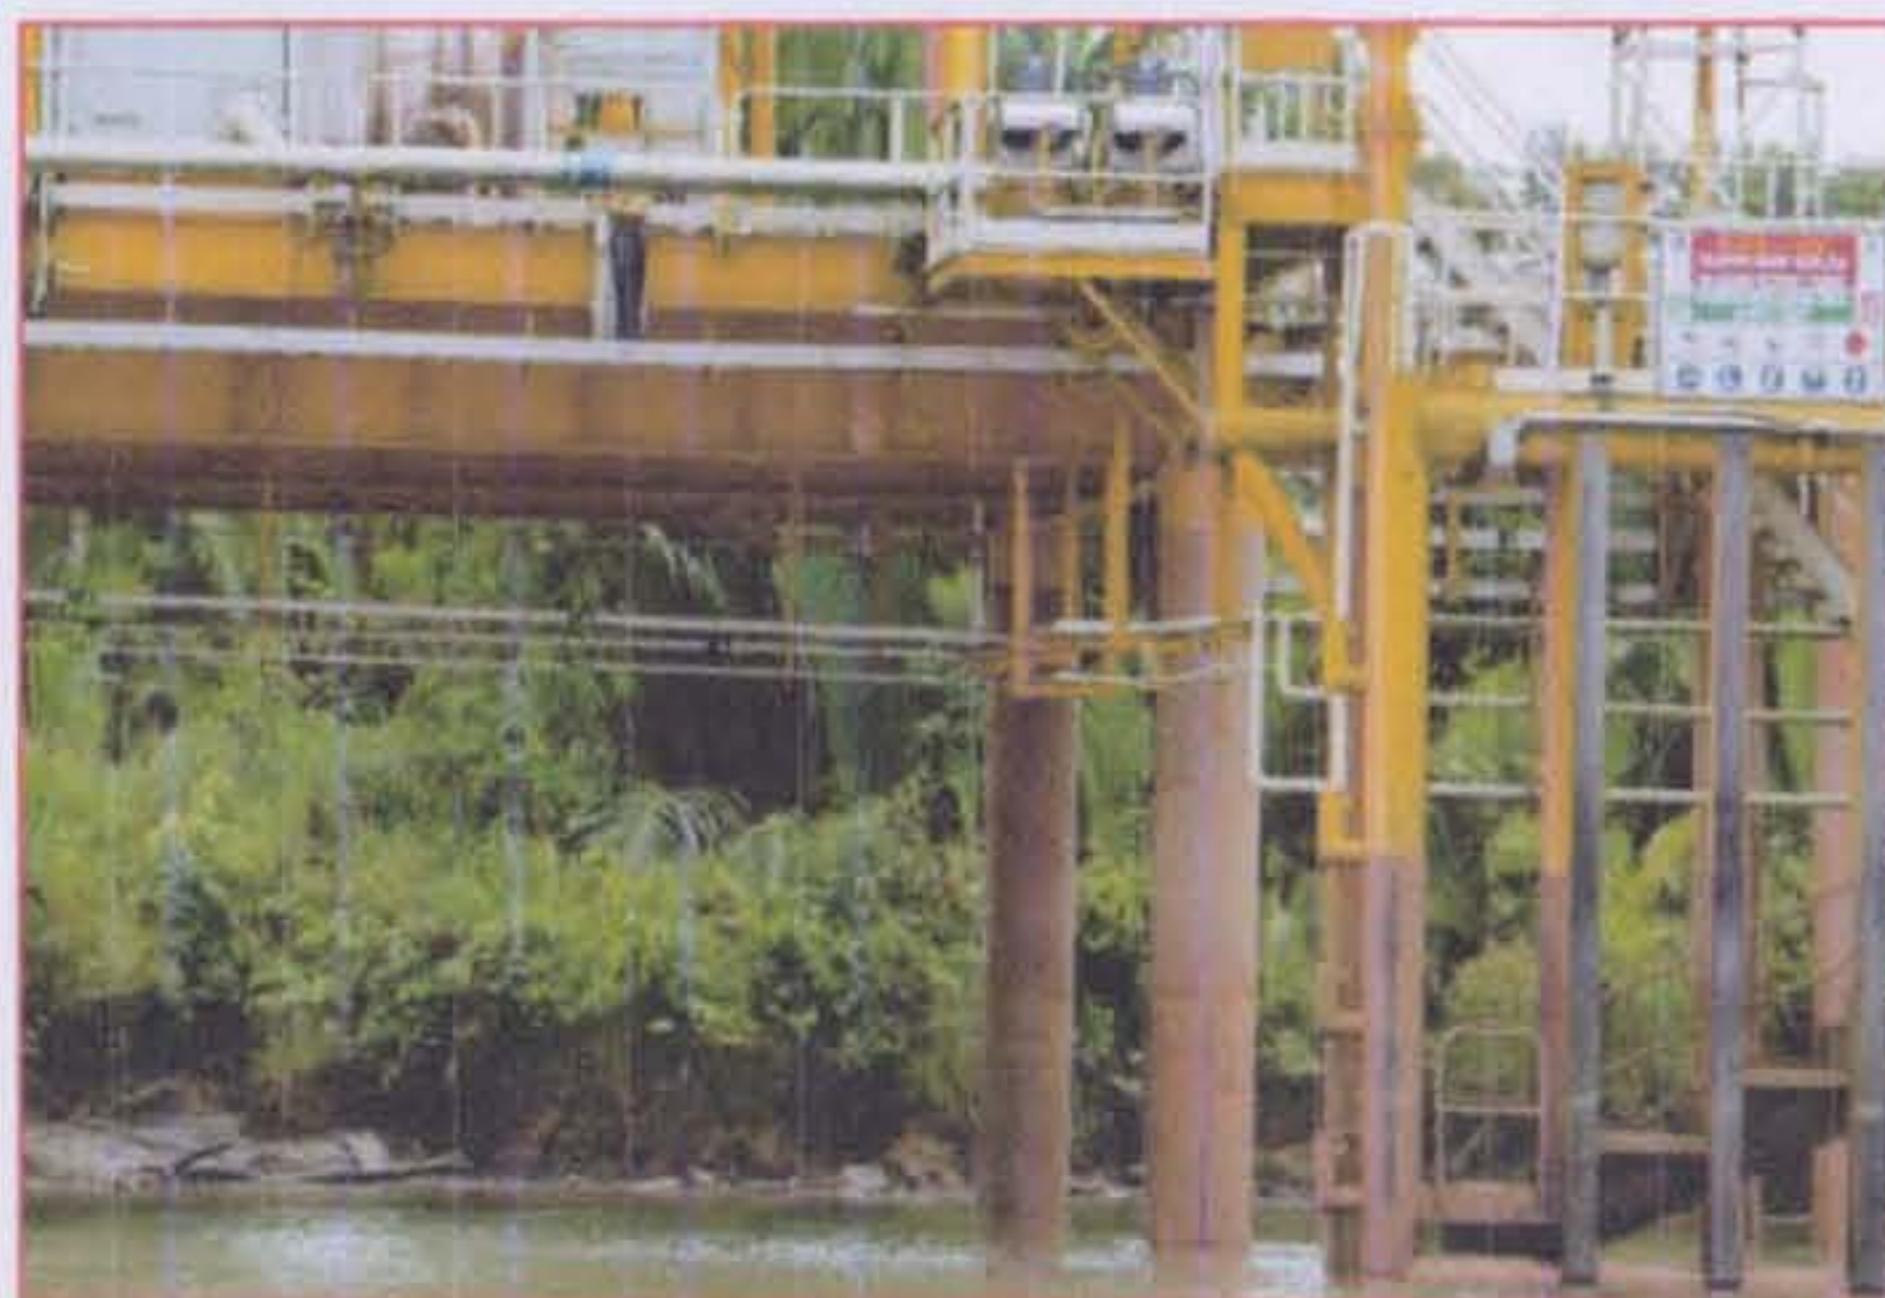
Waktu Identifikasi : September 2013
Surveyor : PPLH-IPB
Lokasi : CPU-GTS 2
Koordinat : $0^{\circ} 36' 5.051''$ LS dan $117^{\circ} 23' 5.309''$ BT

Gerusan tebing sungai berasal dari kegiatan pengerukan dalam pemasangan pipa saat konstruksi.

- Abrasi relatif berat (2-5 m).
- Tebing sungai yang terkikis oleh dinamika air pemukaan mengakibatkan kemunduran tebing sungai sejauh ± 2 m dari patok yang dijadikan indikator patok abrasi.
- Gerusan tebing sungai juga berasal dari kegiatan pengerukan dalam pemasangan pipa saat konstruksi.
- Dilakukan upaya penanaman *Rhizophora* sp. dan *Avicenia* sp.

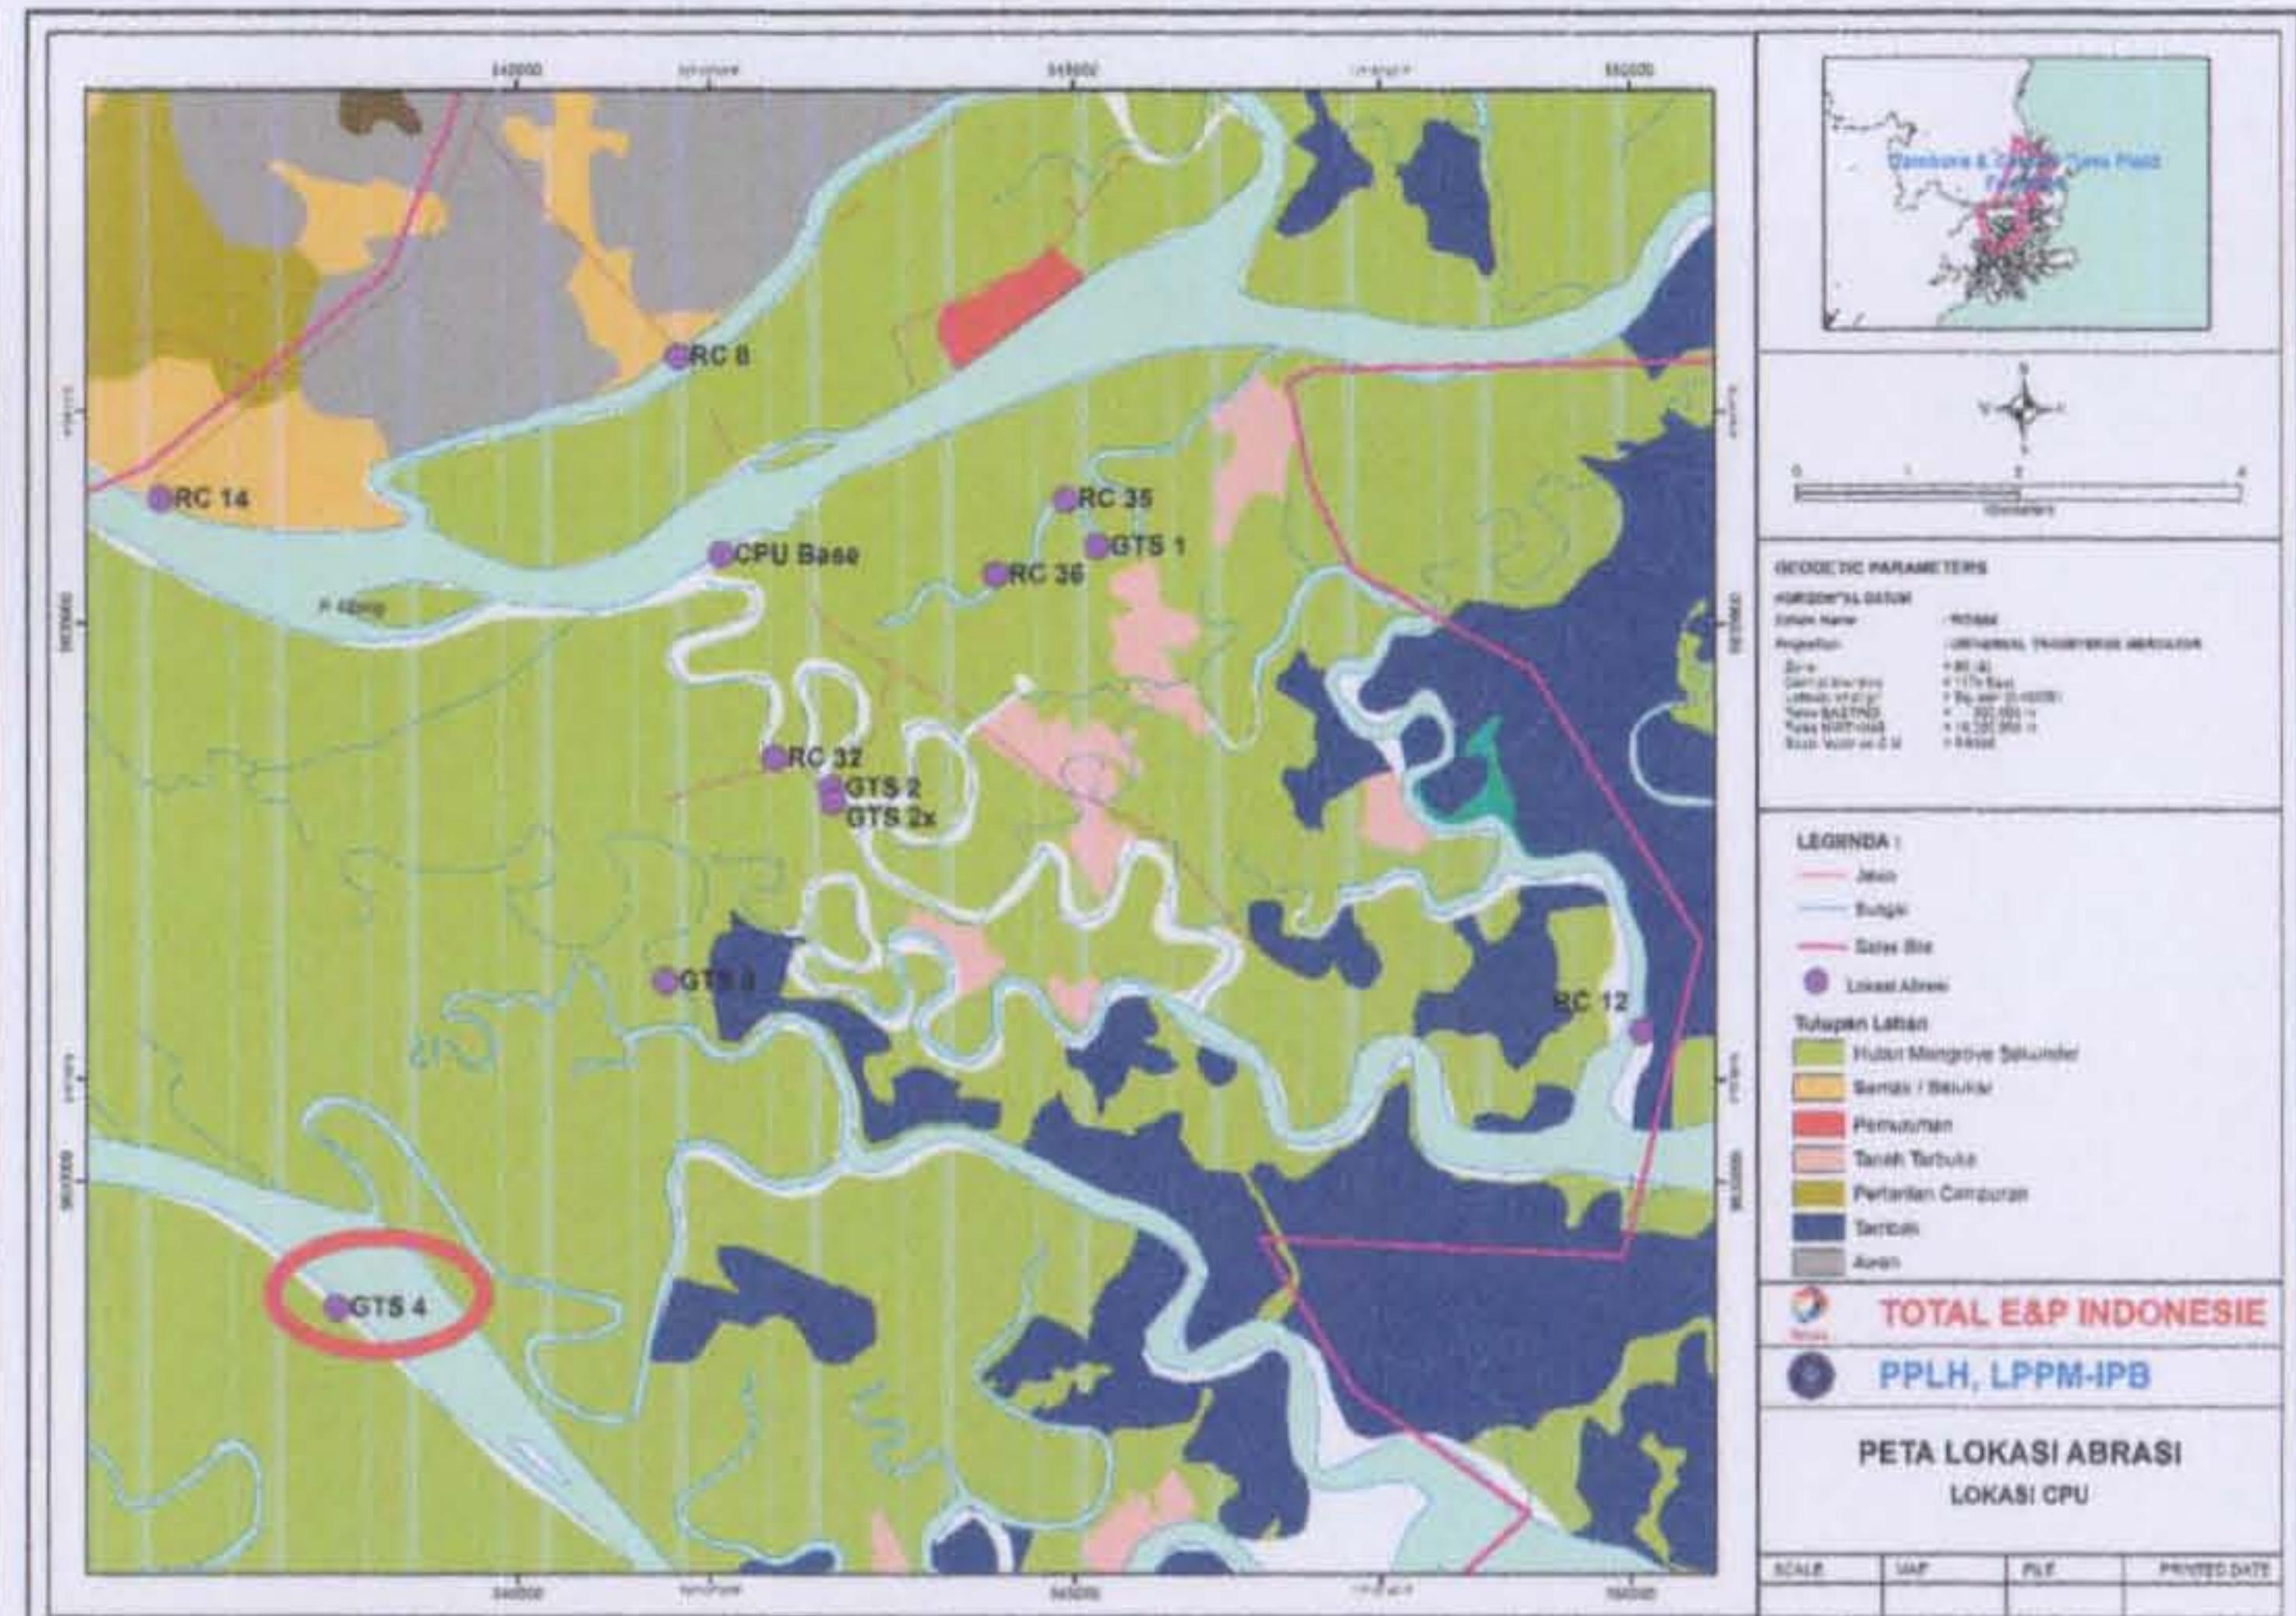
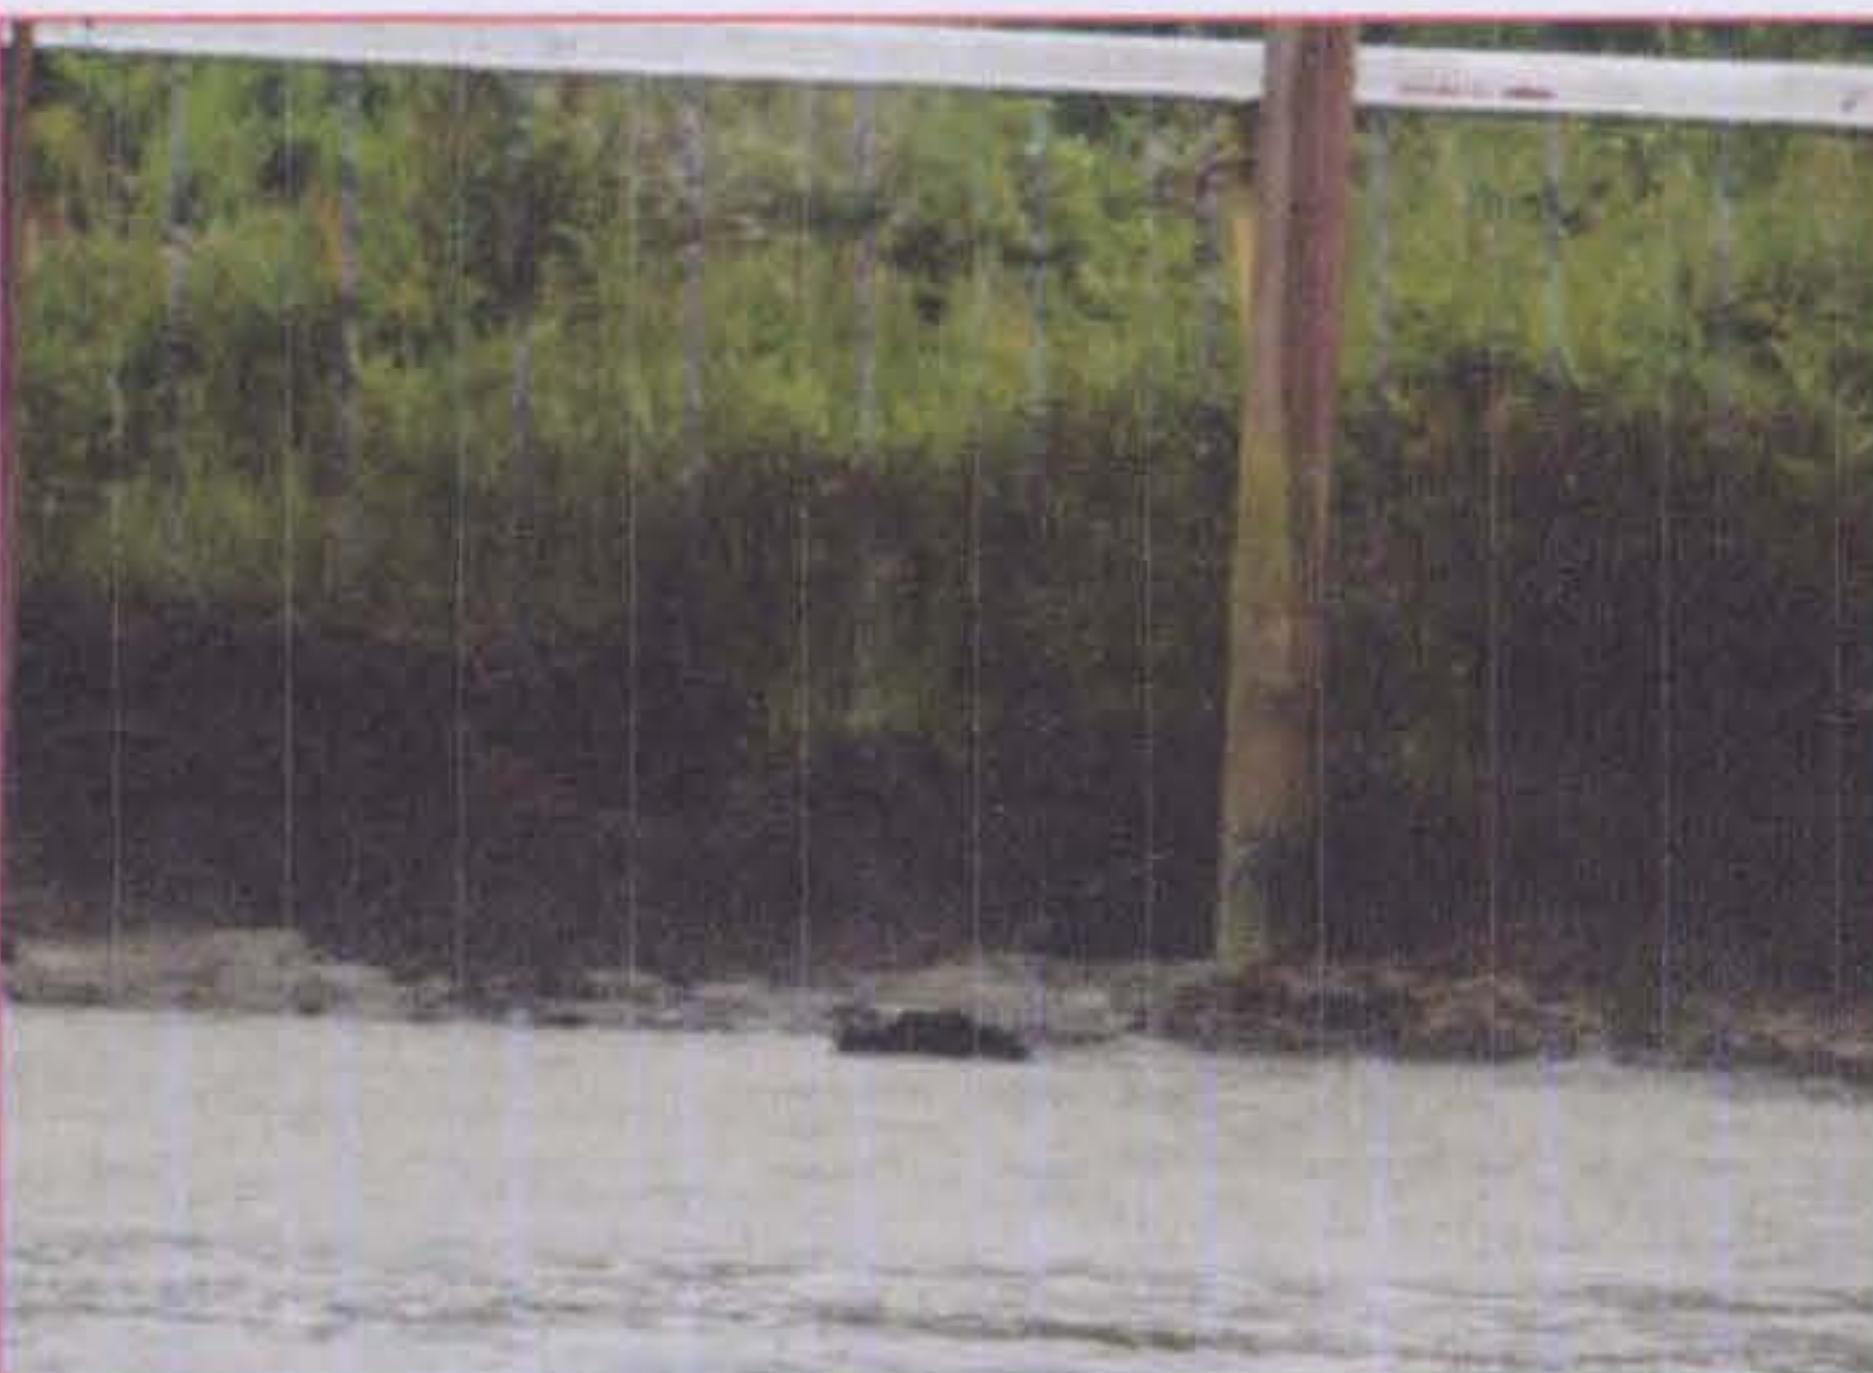
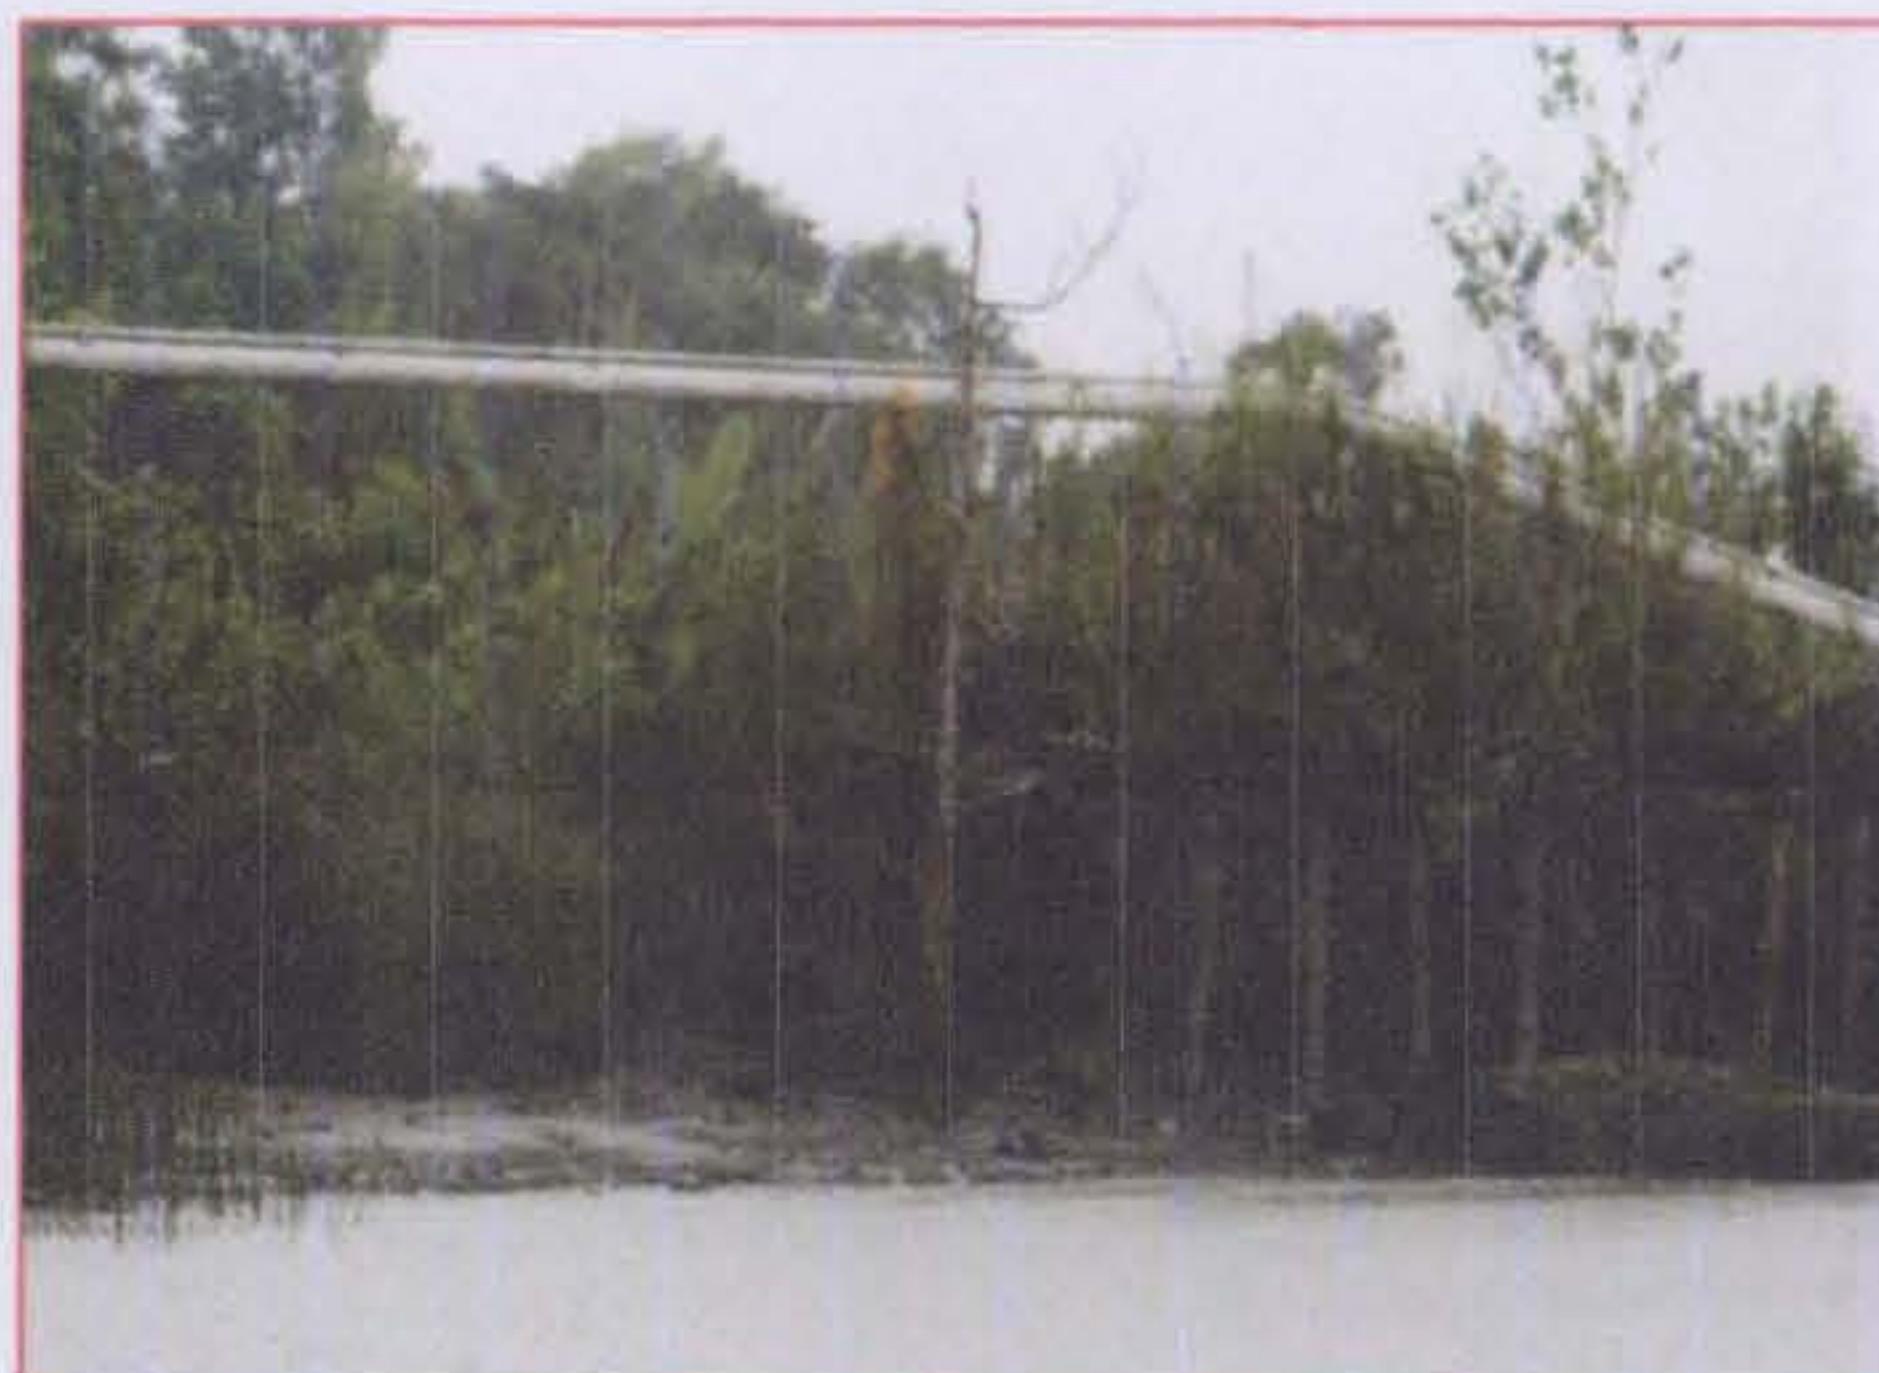
Waktu Identifikasi	: September 2013
Surveyor	: PPLH-IPB
Lokasi	: CPU-GTS 4
Koordinat	: $0^{\circ} 38' 36.496''$ LS dan $117^{\circ} 20' 41.604''$ BT

Gerusan tebing sungai berasal dari kegiatan pengerukan dalam pemasangan pipa saat konstruksi.

- Abrasi relatif berat (2-5 m).
- Tebing sungai yang terkikis oleh dinamika air permukaan mengakibatkan kemunduran tebing sungai sejauh ± 2 m dari patok yang dijadikan indikator patok abrasi.
- Selain pengaruh dari pergerakan air permukaan, gerusan tebing sungai juga berasal dari kegiatan pengerukan dalam pemasangan pipa saat konstruksi.
