LAPORAN MONITORING ABRASI

*Implementasi RKL-RPL
Pengembangan Kegiatan Eksplorasi Minyak dan Gas Bumi
di Wilayah Kontrak Mahakam
Provinsi Kalimantan Timur*

**SEMESTER I
2013**

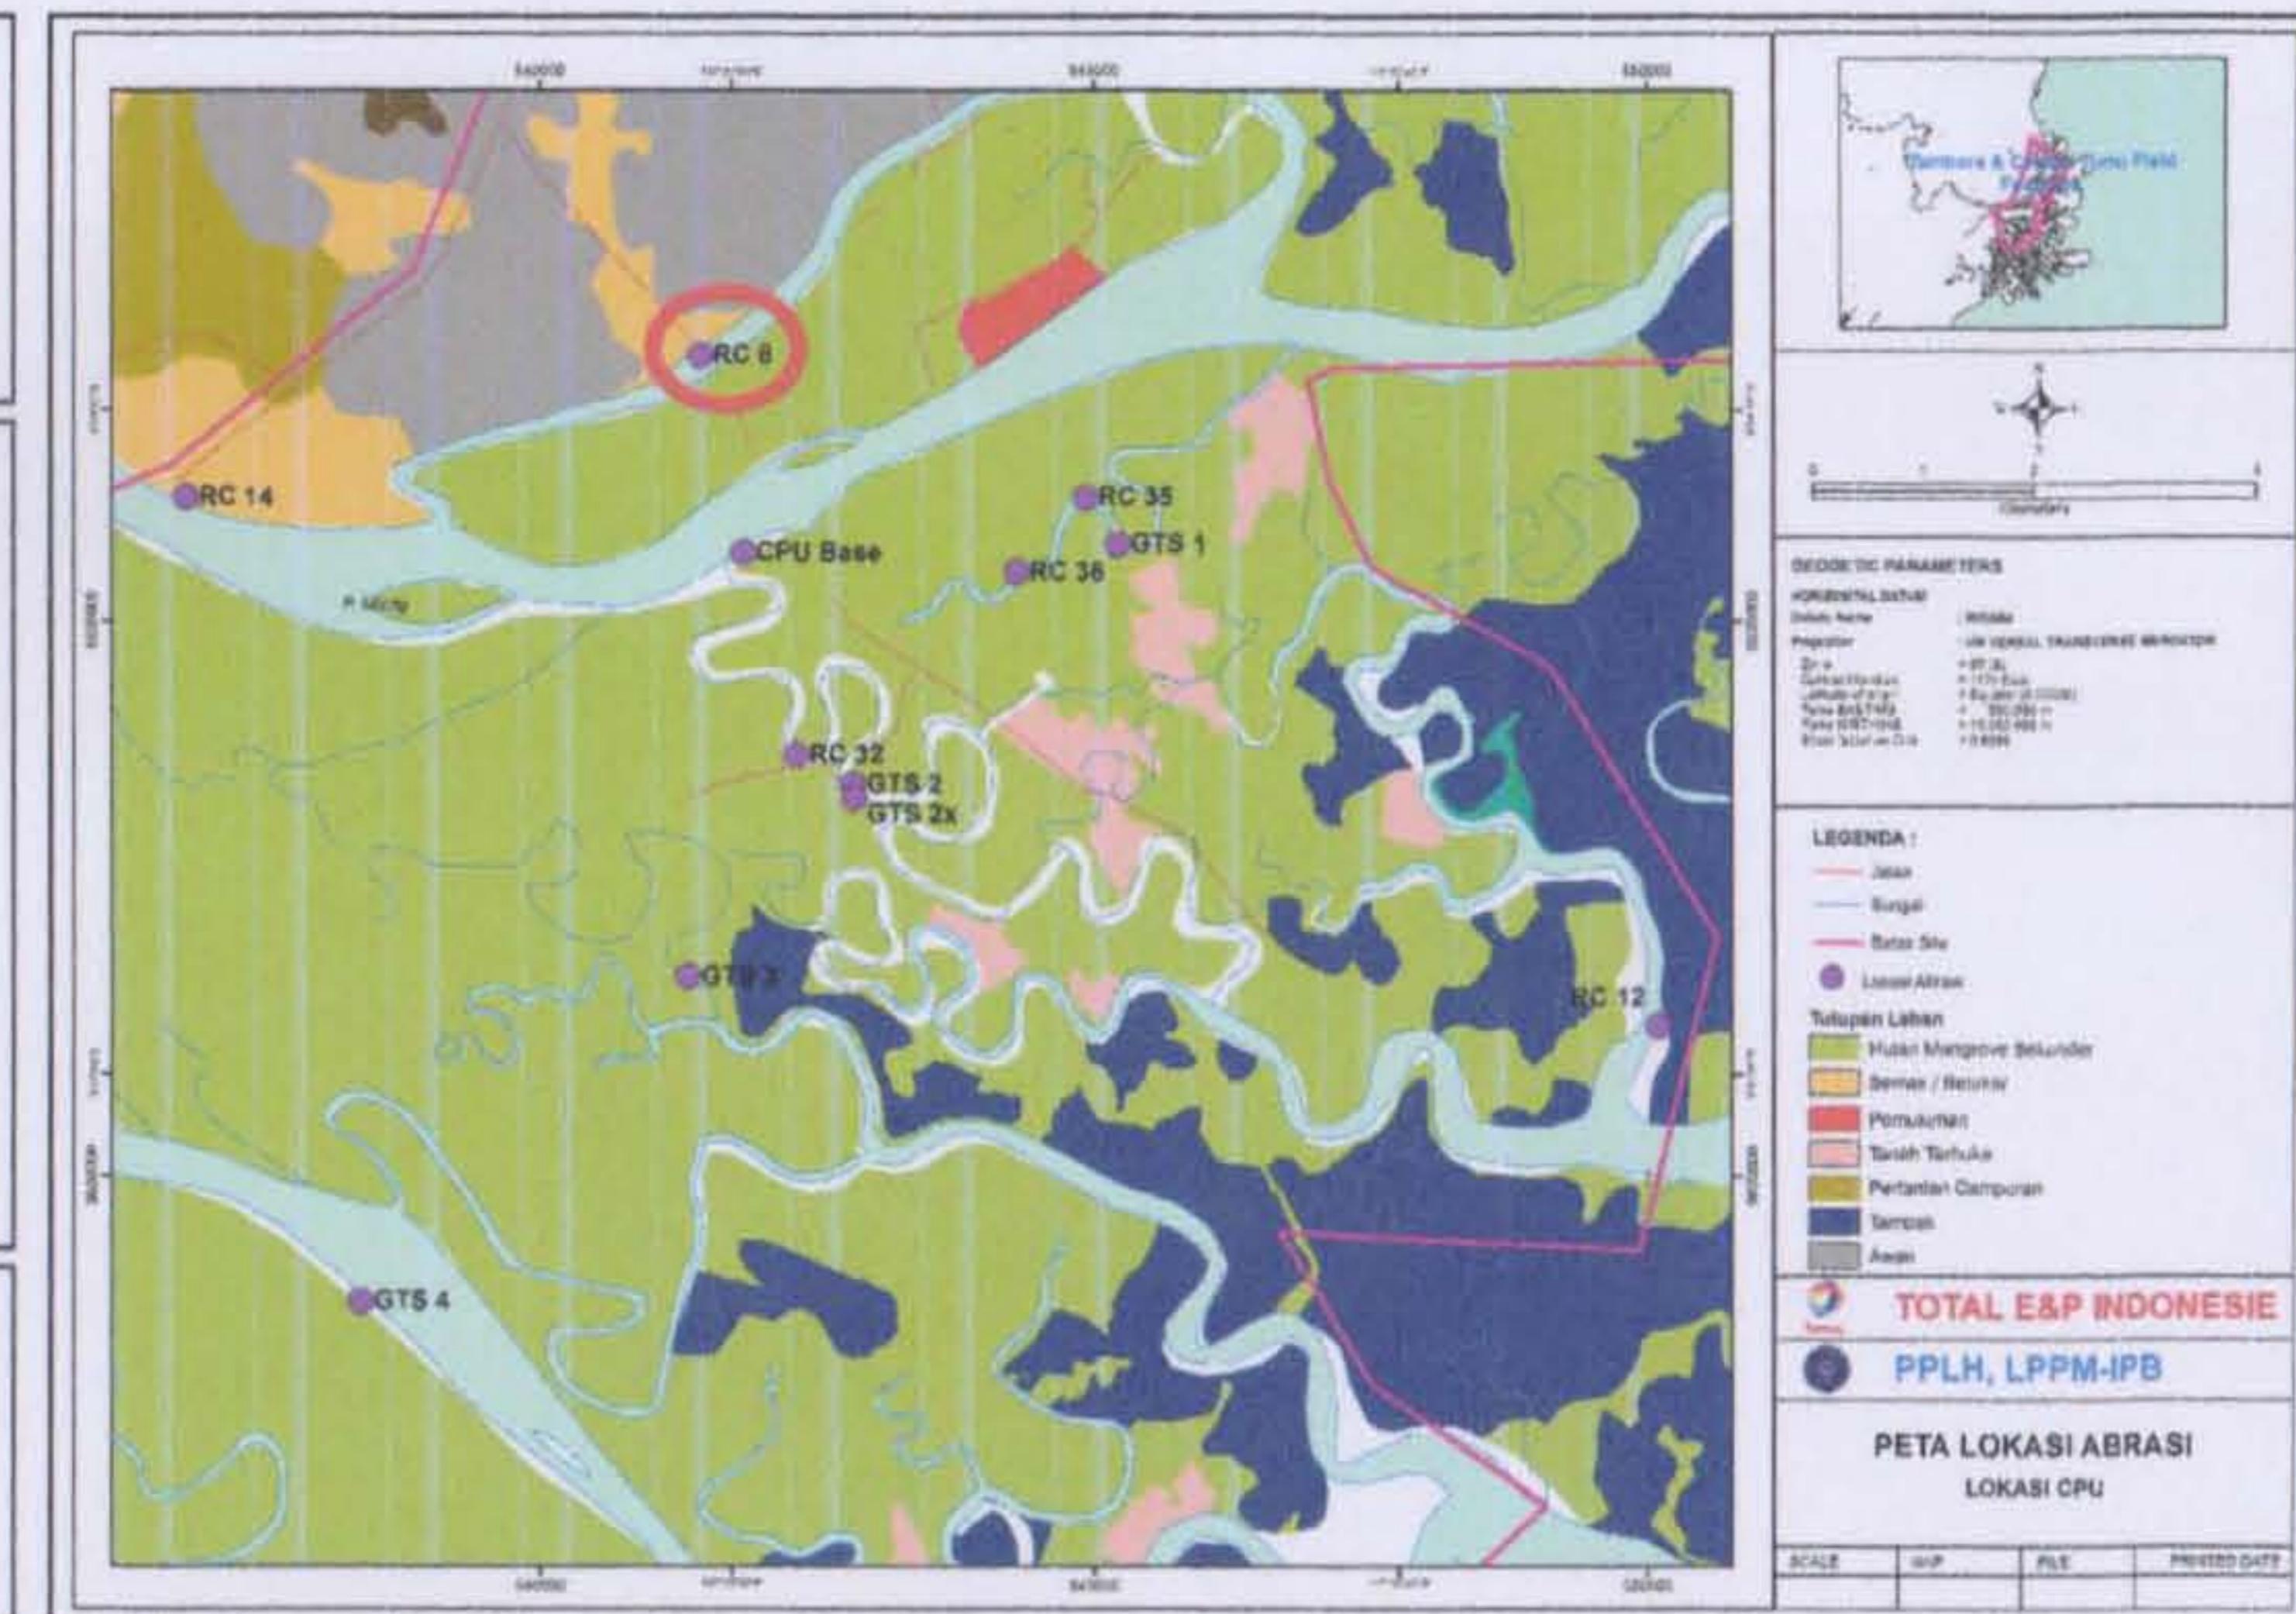
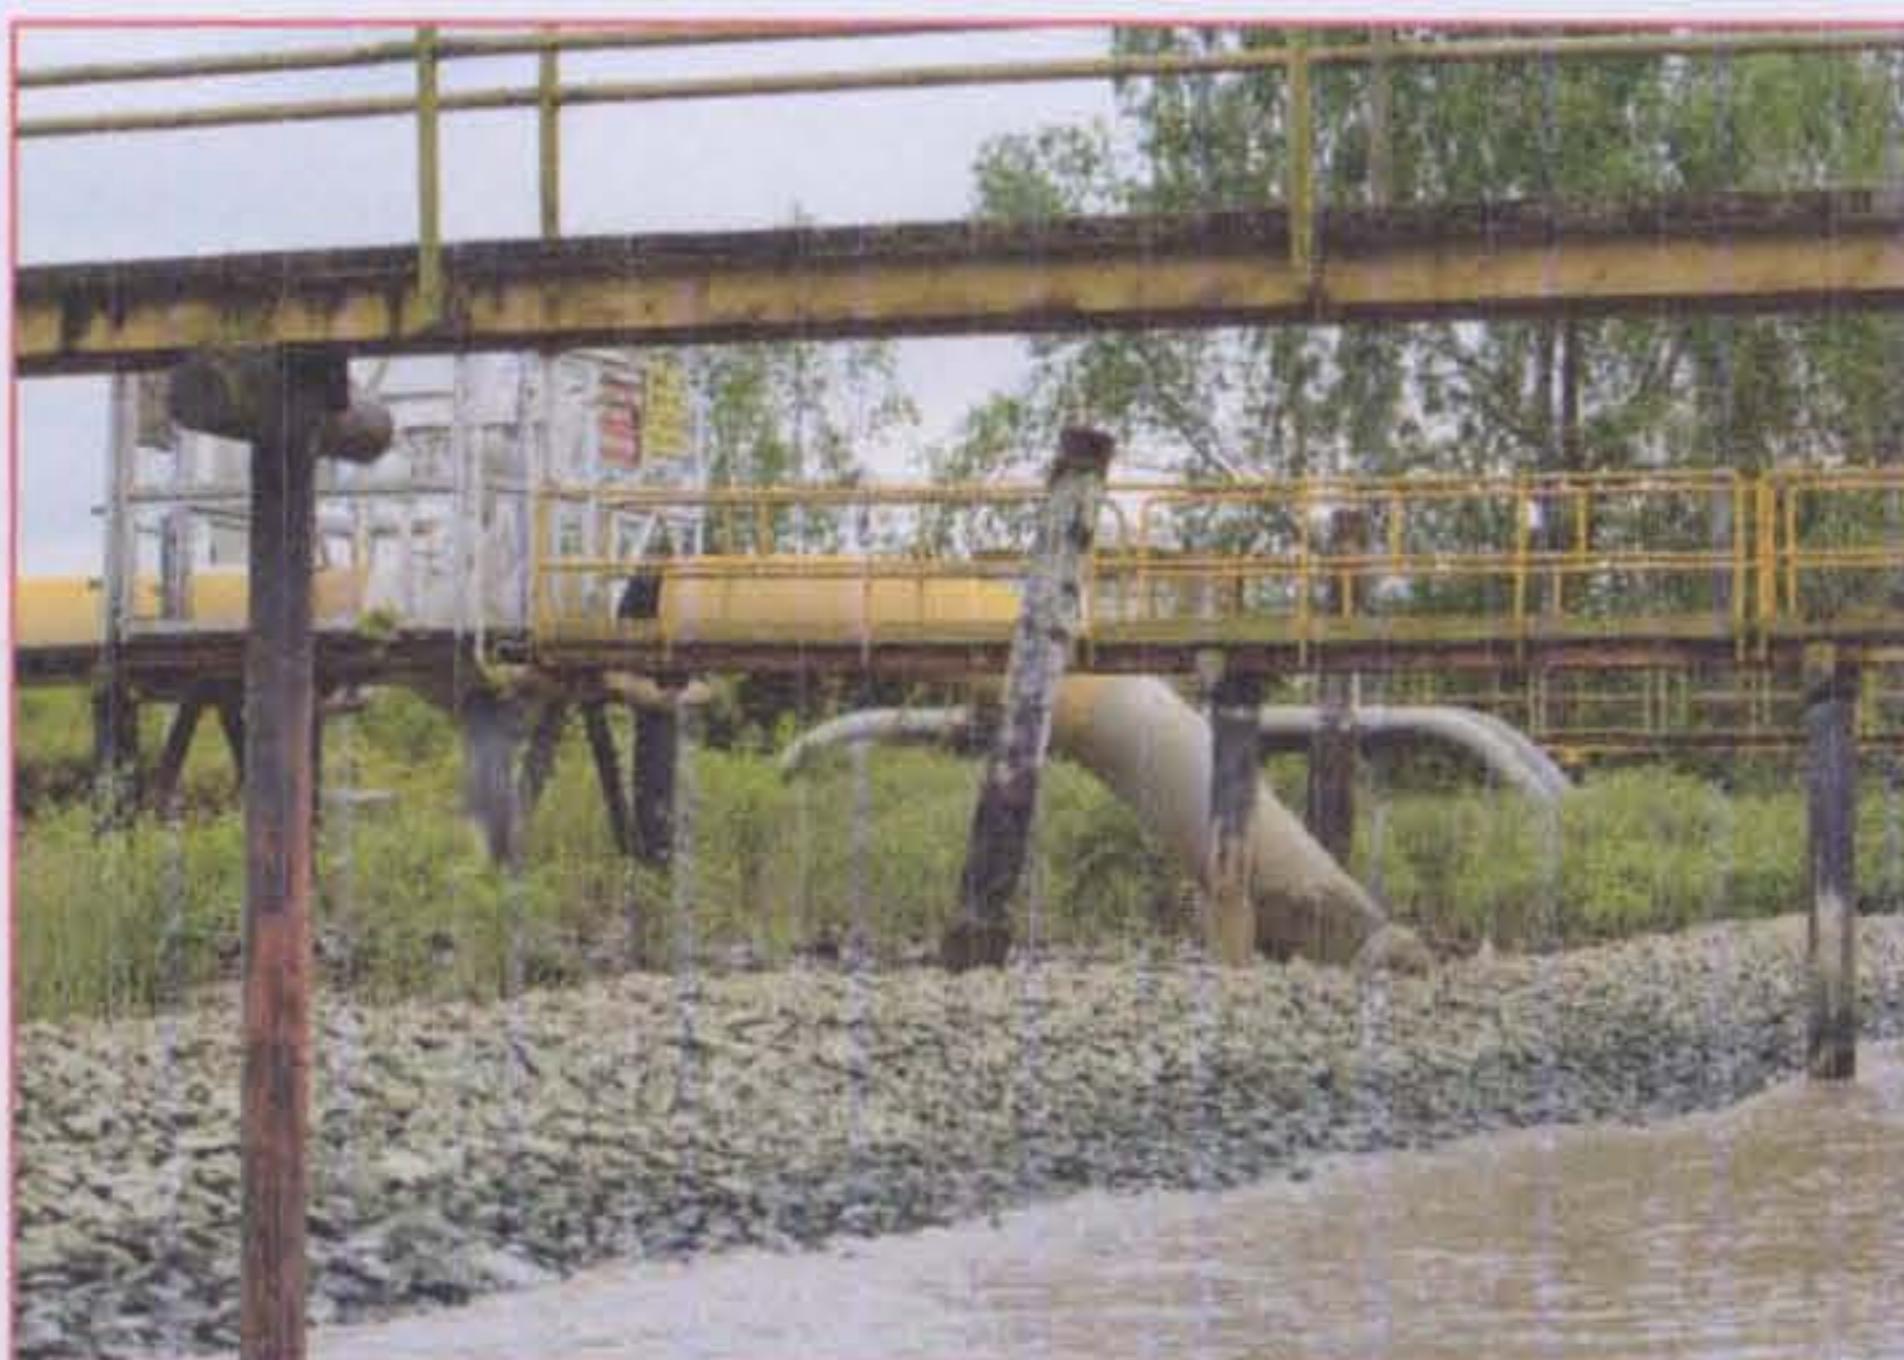
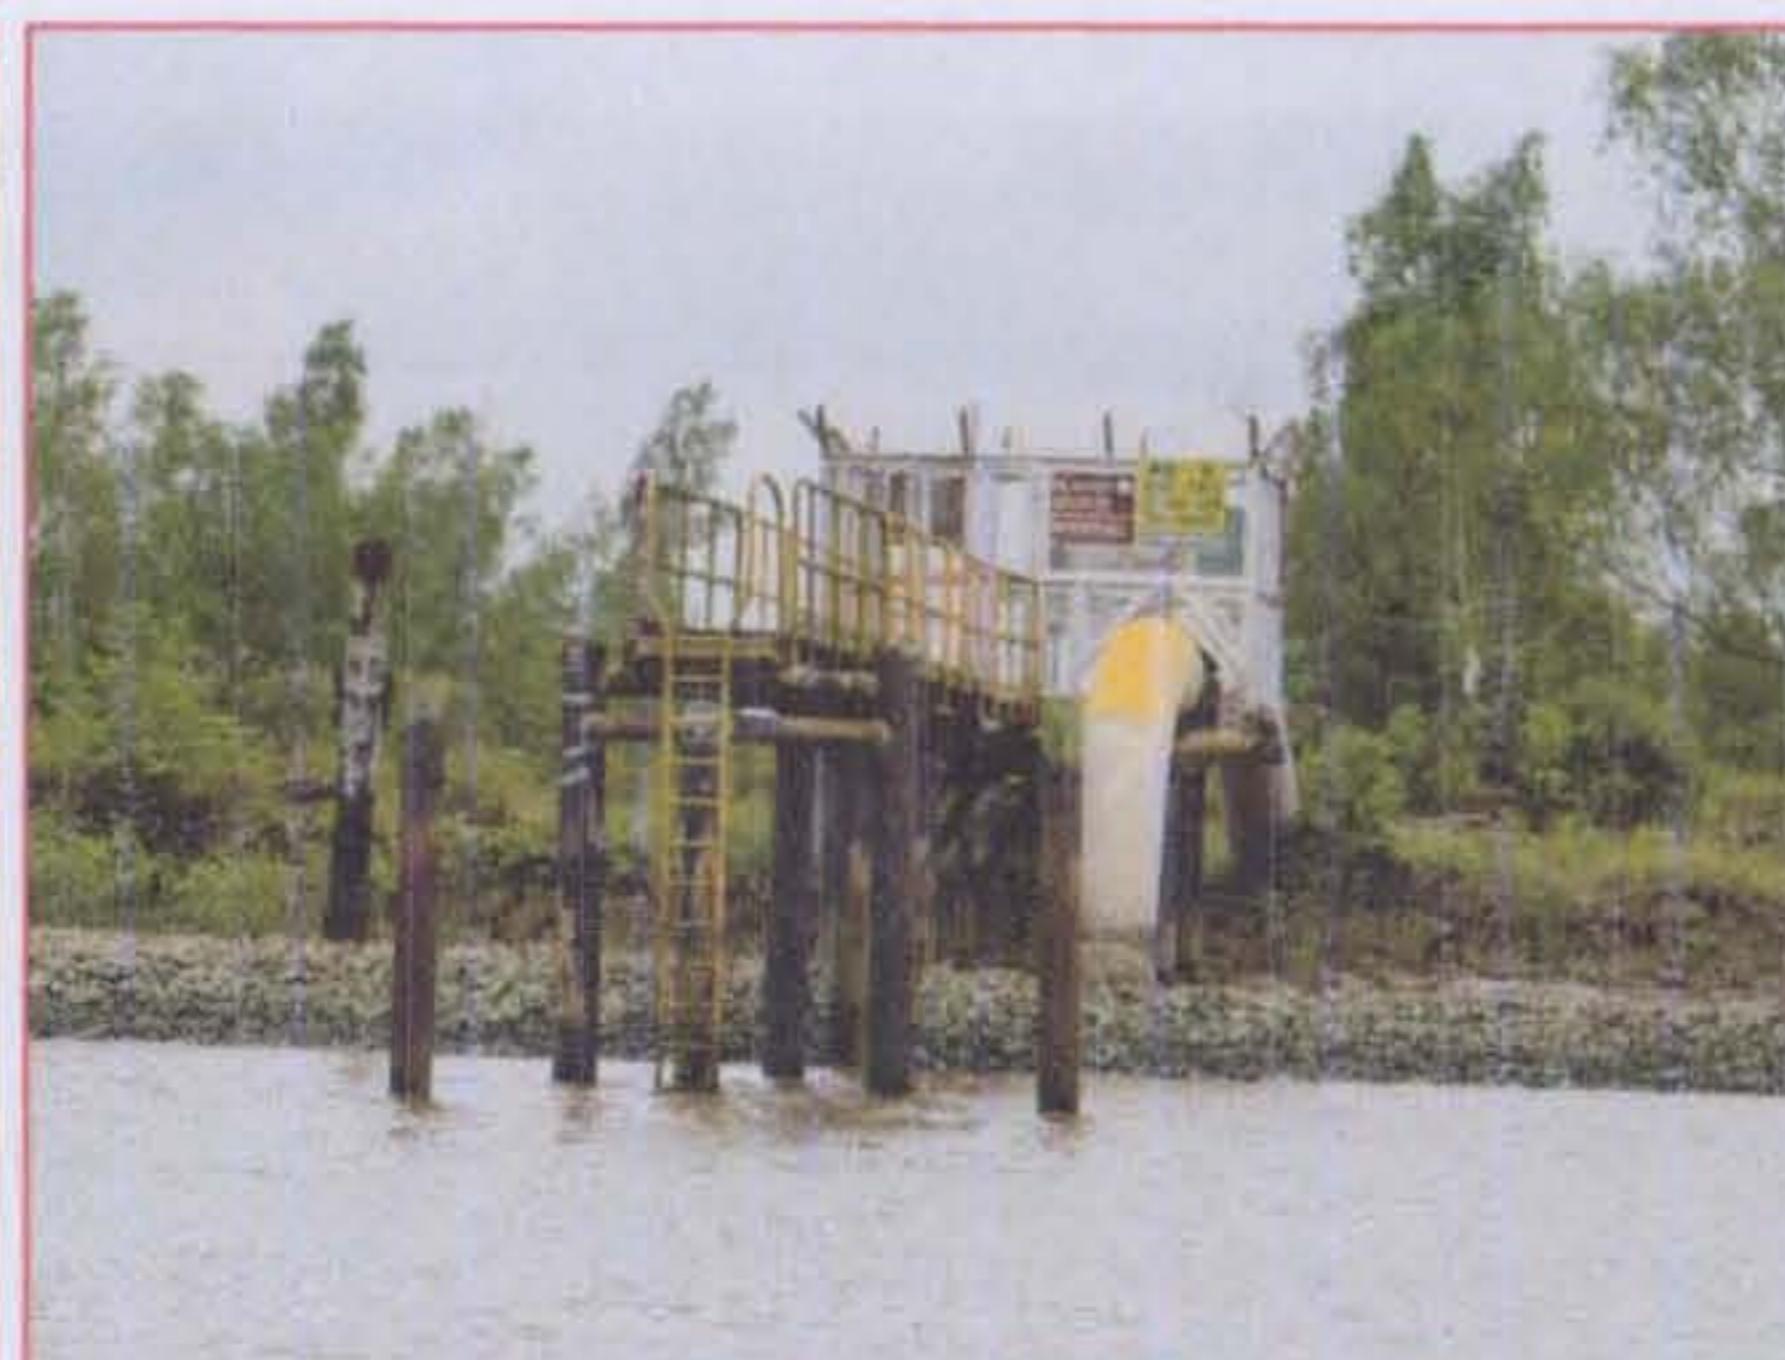
Waktu Identifikasi : September 2013
Surveyor : PPLH-IPB
Lokasi : CPU-RC 8
Koordinat : $0^{\circ} 33' 59.126''$ LS dan $117^{\circ} 22' 20.593''$ BT

Di lokasi ini masih terdapat vegetasi yang dapat melindungi tebing sungai dari kikisan air permukaan.

- Abrasi relatif sedang ($0,5-2$ m).
- Tebing sungai yang terkikis mengakibatkan kemiringan dan pergeseran tebing sungai sejauh $\pm 0,5-2$ m.
- Kikisan pada tebing sungai merupakan peninggalan dari kegiatan pemasangan pipa pada saat konstruksi.
- Walaupun demikian, di lokasi ini masih terdapat vegetasi yang dapat melindungi tebing sungai dari kikisan air permukaan.

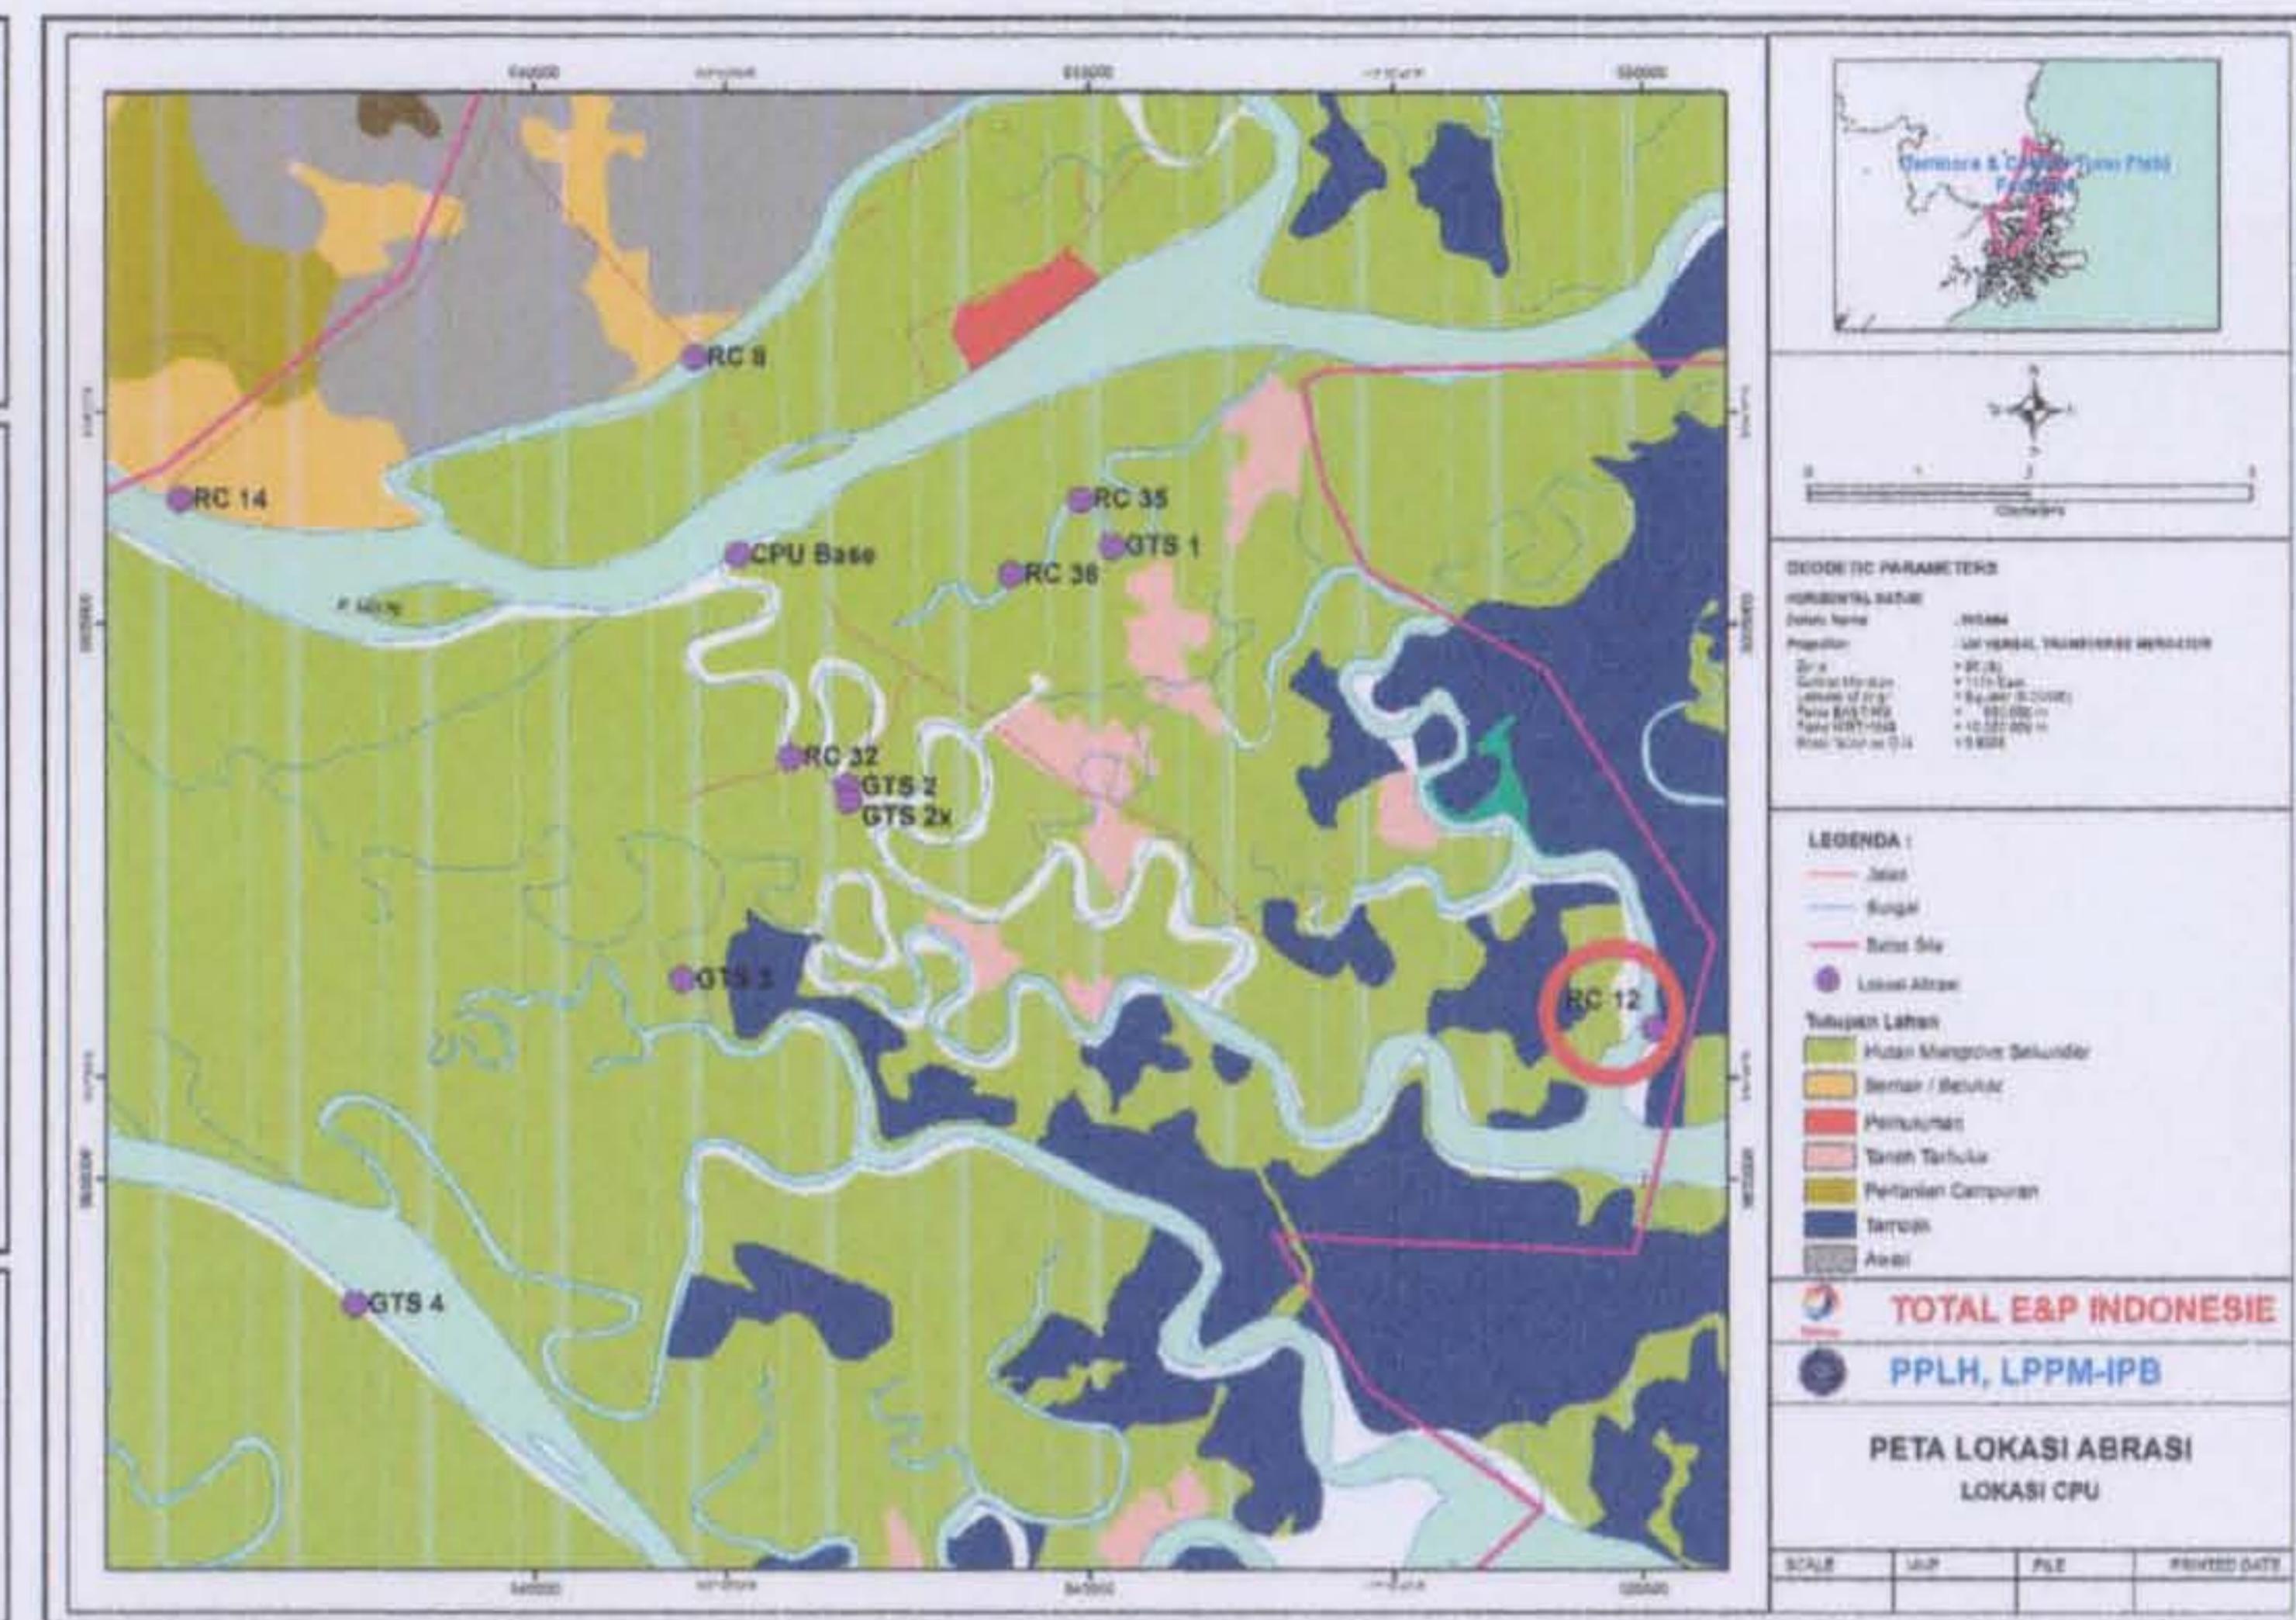
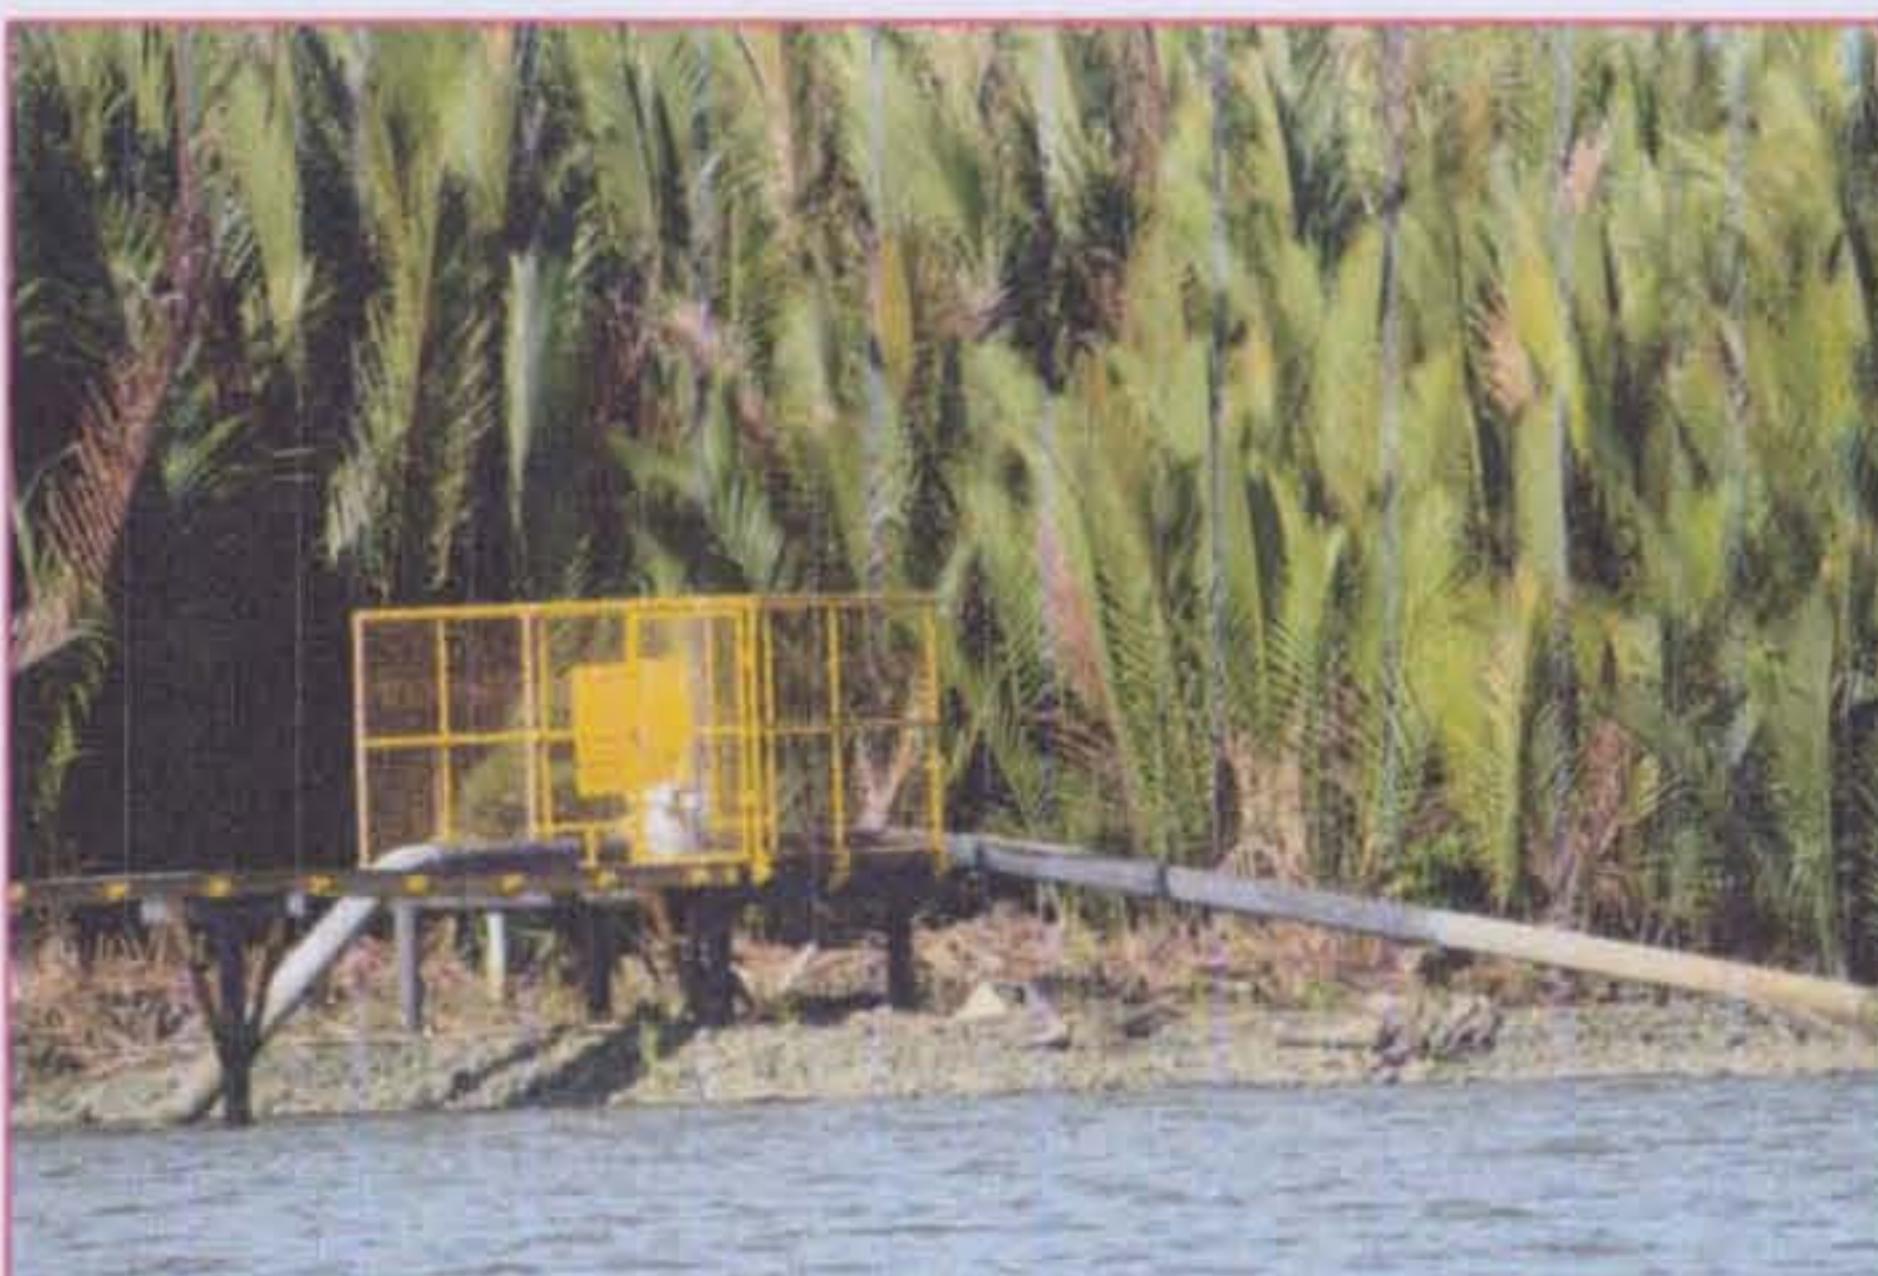
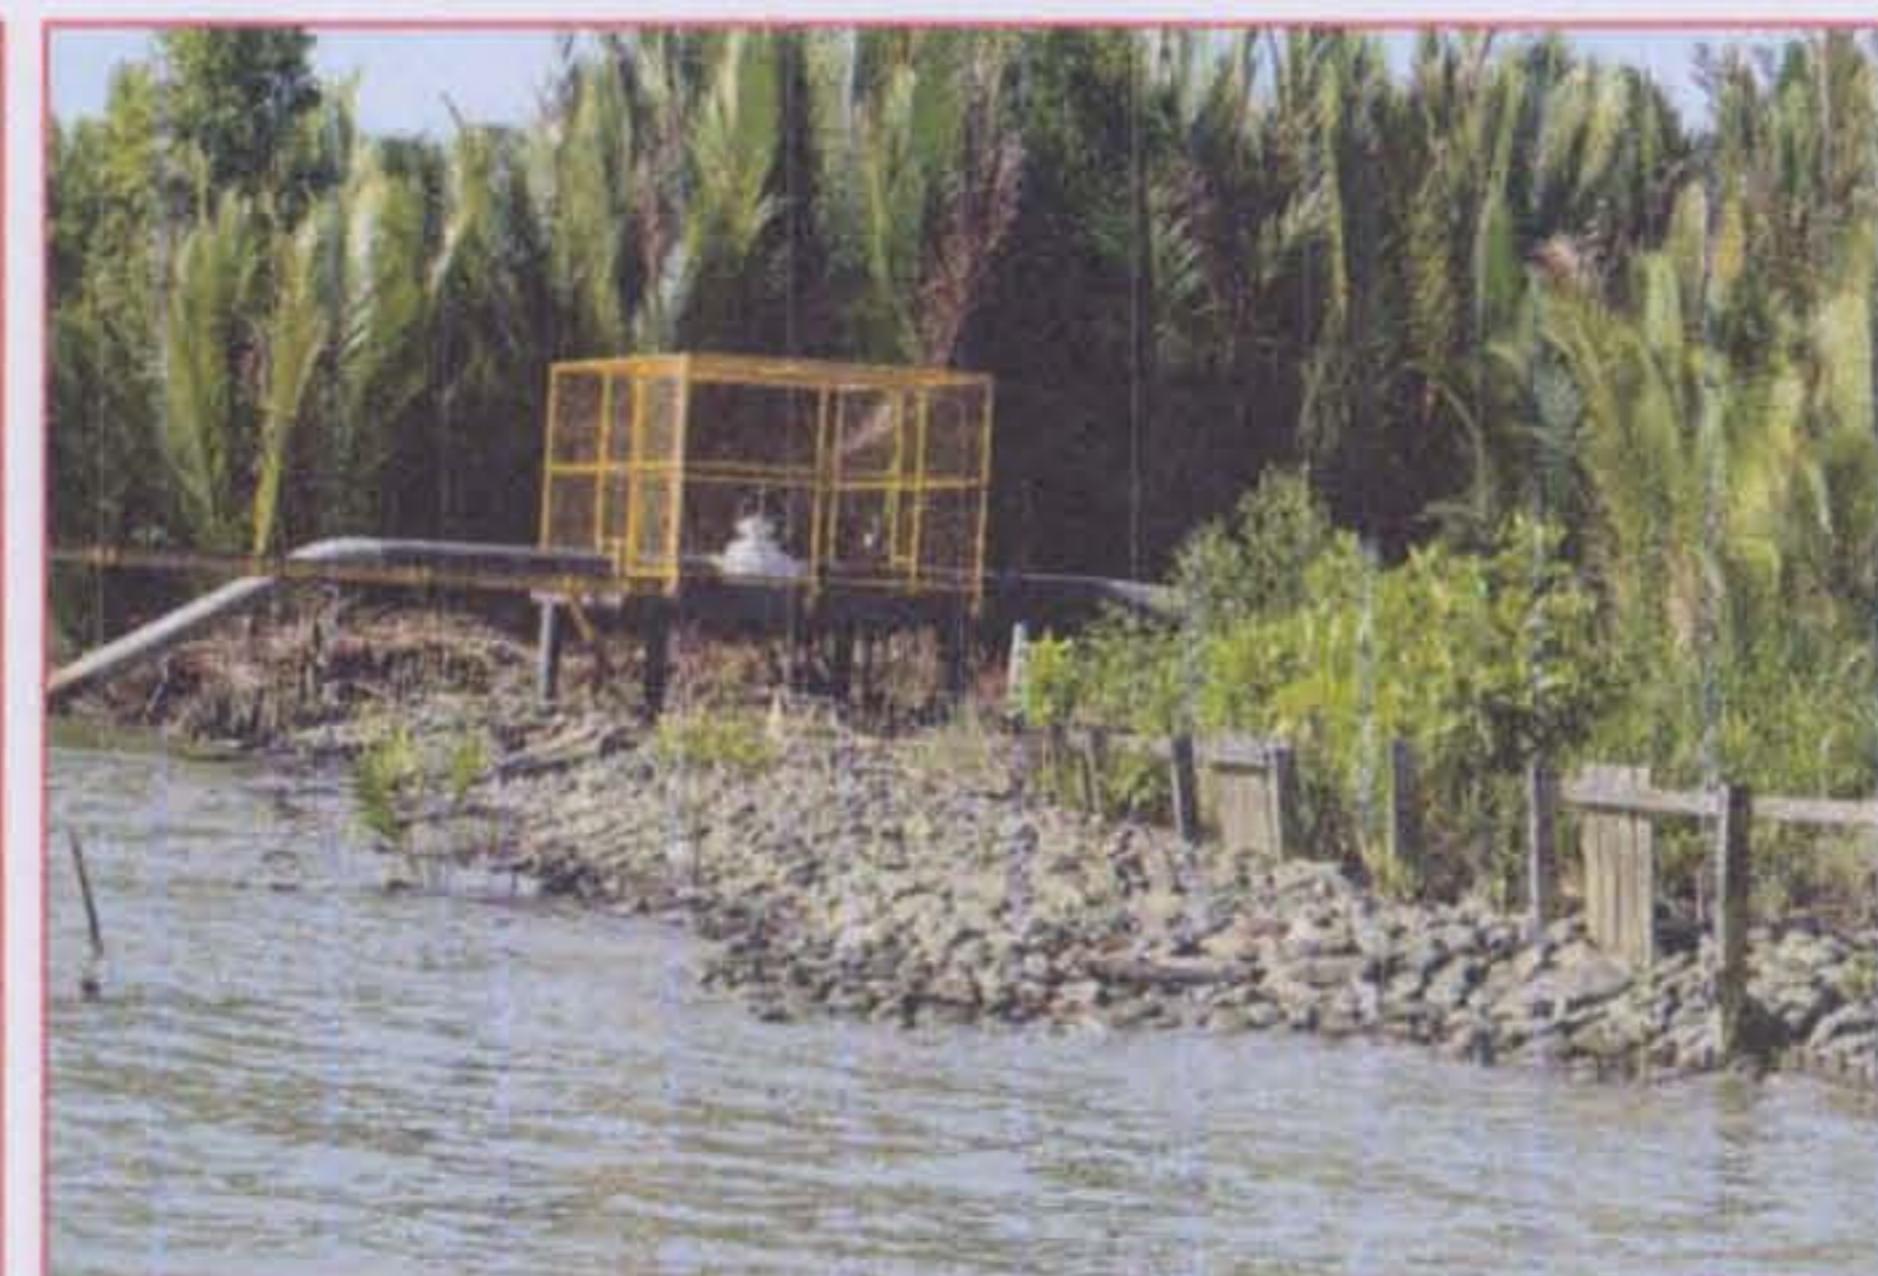
Waktu Identifikasi : September 2013
Surveyor : PPLH-IPB
Lokasi : CPU-RC 12
Koordinat : $0^{\circ} 37' 15.841''$ LS dan $117^{\circ} 27' 0.864''$ BT

Di lokasi ini masih terdapat vegetasi yang dapat melindungi tebing sungai dari kikisan air permukaan.

- Abrasi relatif sedang (0,5-2 m).
- Tebing sungai yang terkikis mengakibatkan kemiringan dan pergeseran tebing sungai sejauh kurang lebih 0,5-2 m.
- Kikisan pada tebing sungai merupakan peninggalan dari kegiatan pemasangan pipa pada saat konstruksi.
- Walaupun demikian, di lokasi ini masih terdapat vegetasi yang dapat melindungi tebing sungai dari kikisan air permukaan.
