LAPORAN MONITORING ABRASI

*Implementasi RKL-RPL
Pengembangan Kegiatan Eksplorasi Minyak dan Gas Bumi
di Wilayah Kontrak Mahakam
Provinsi Kalimantan Timur*

**SEMESTER I
2013**

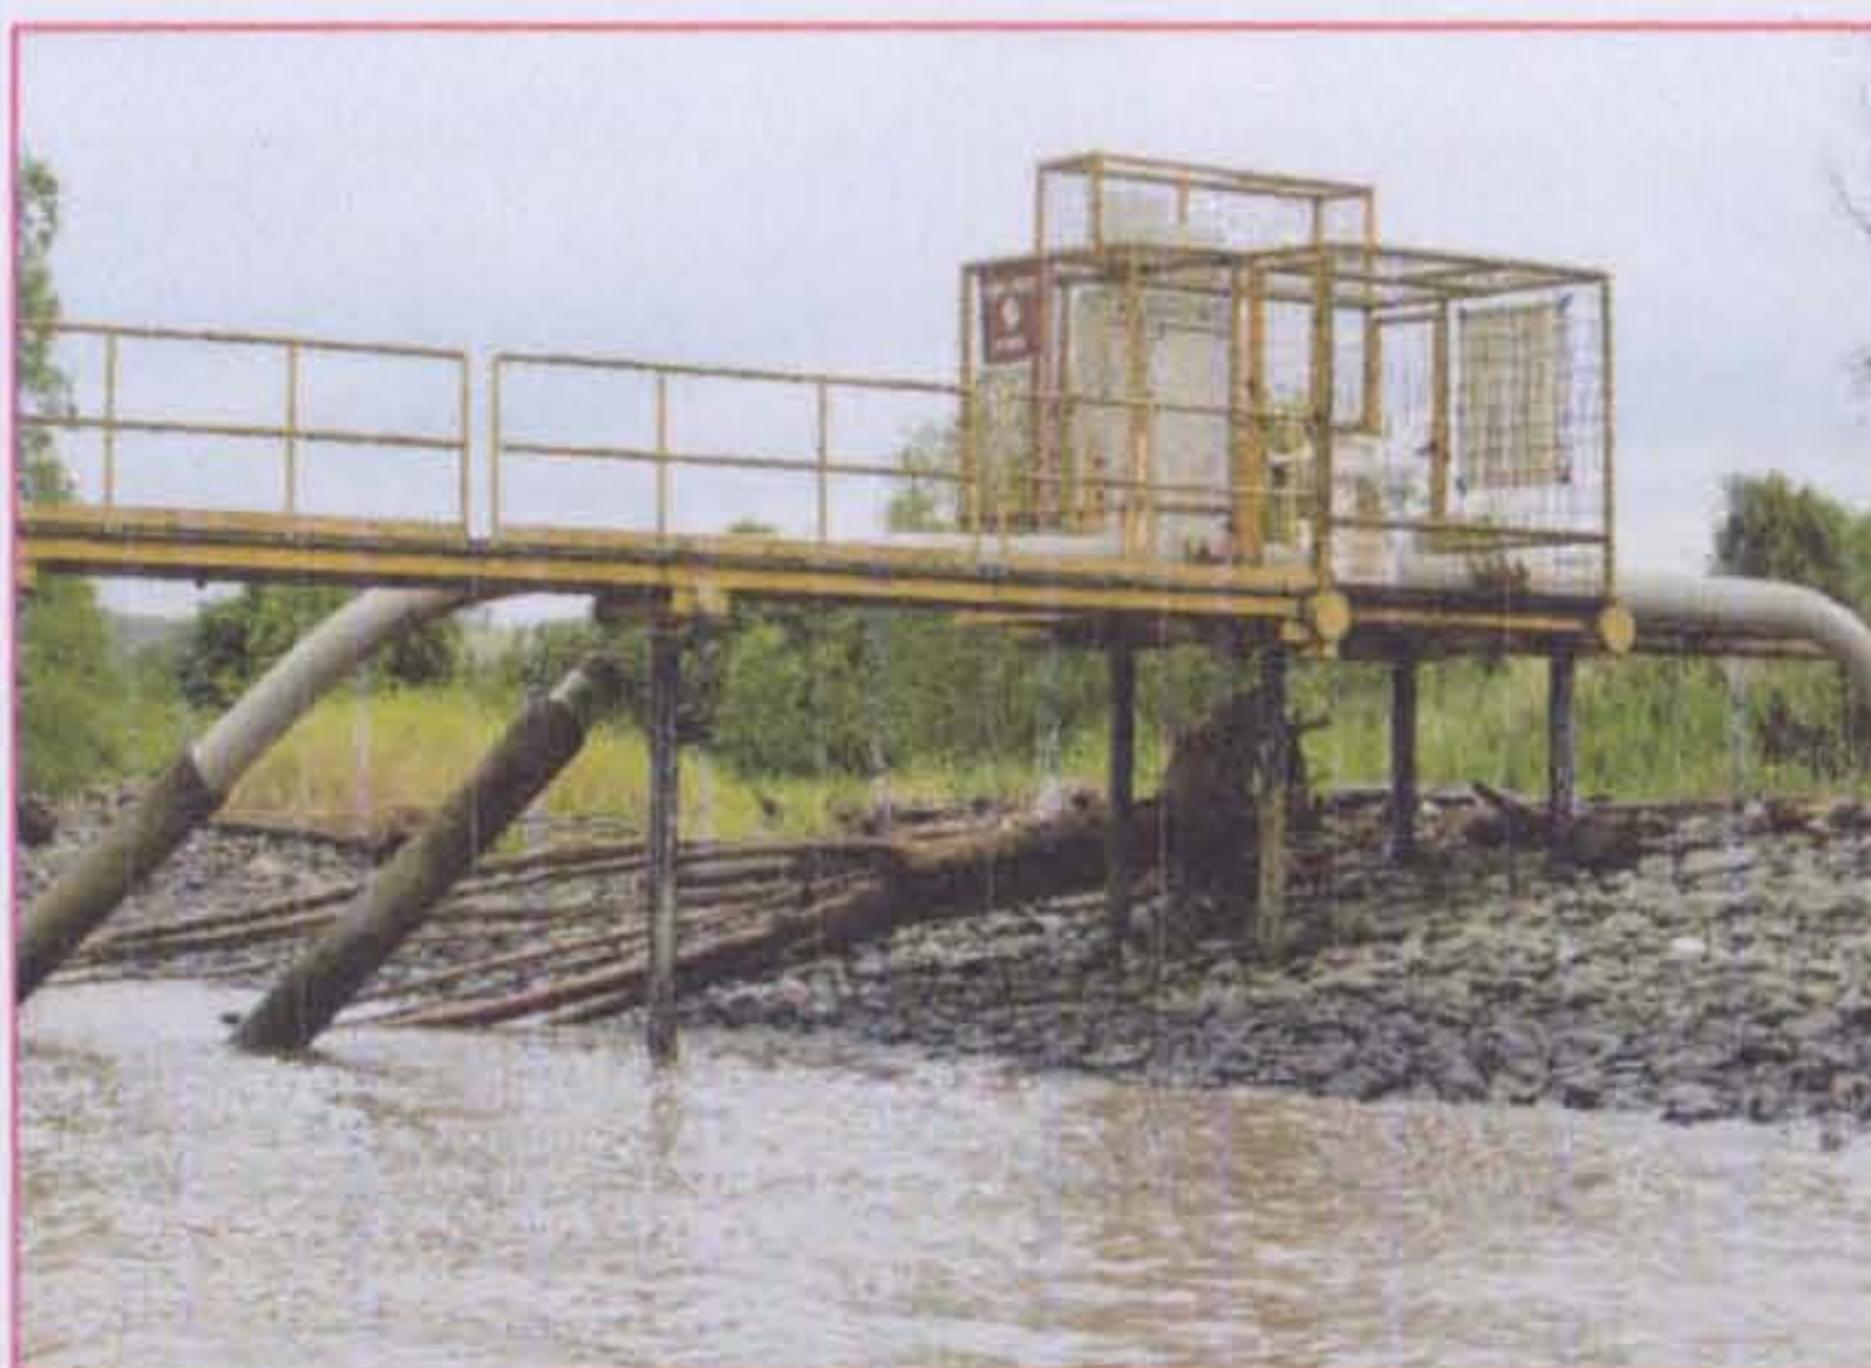
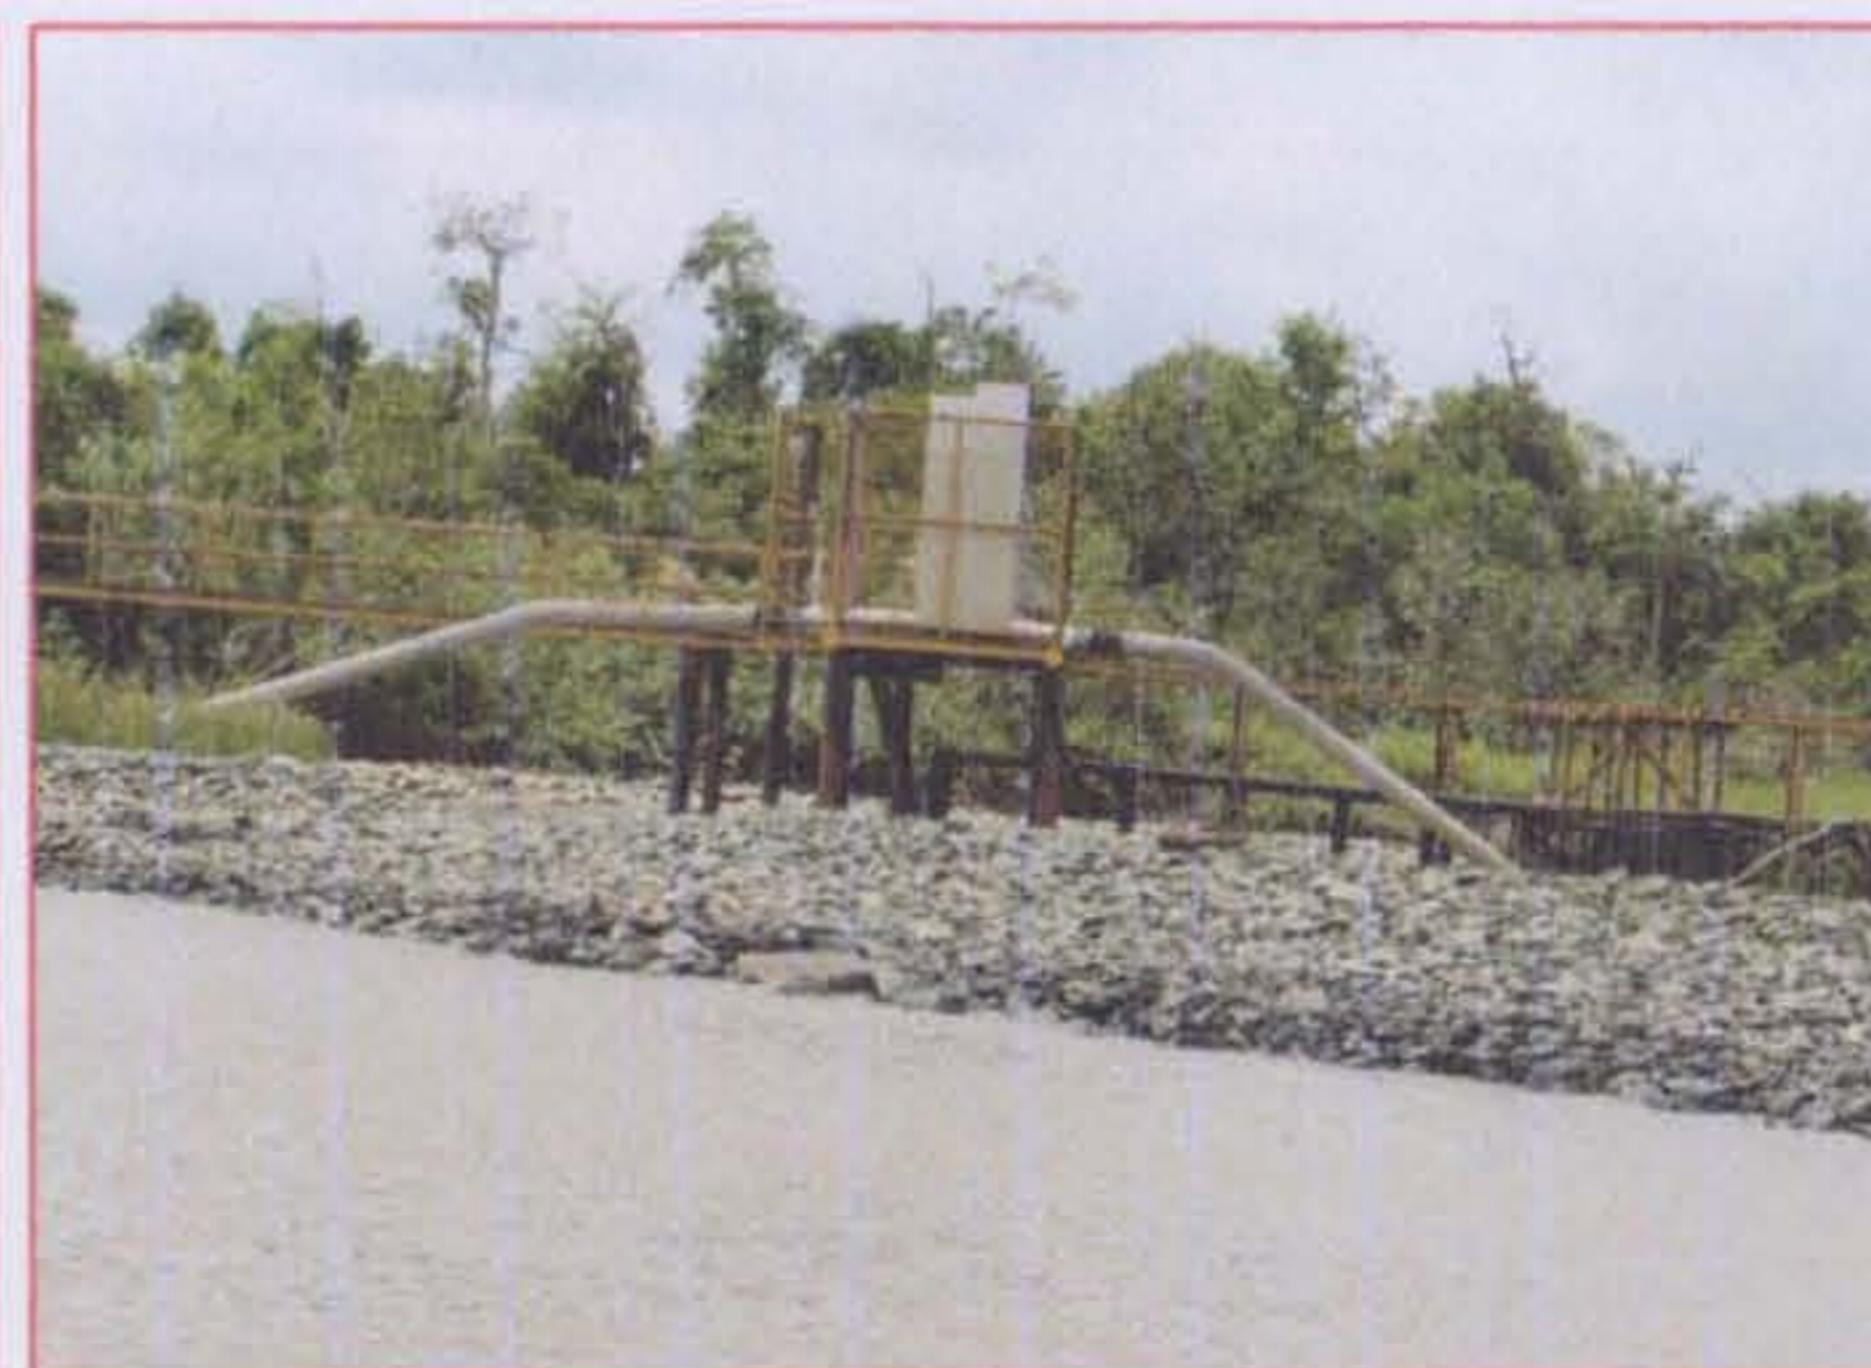
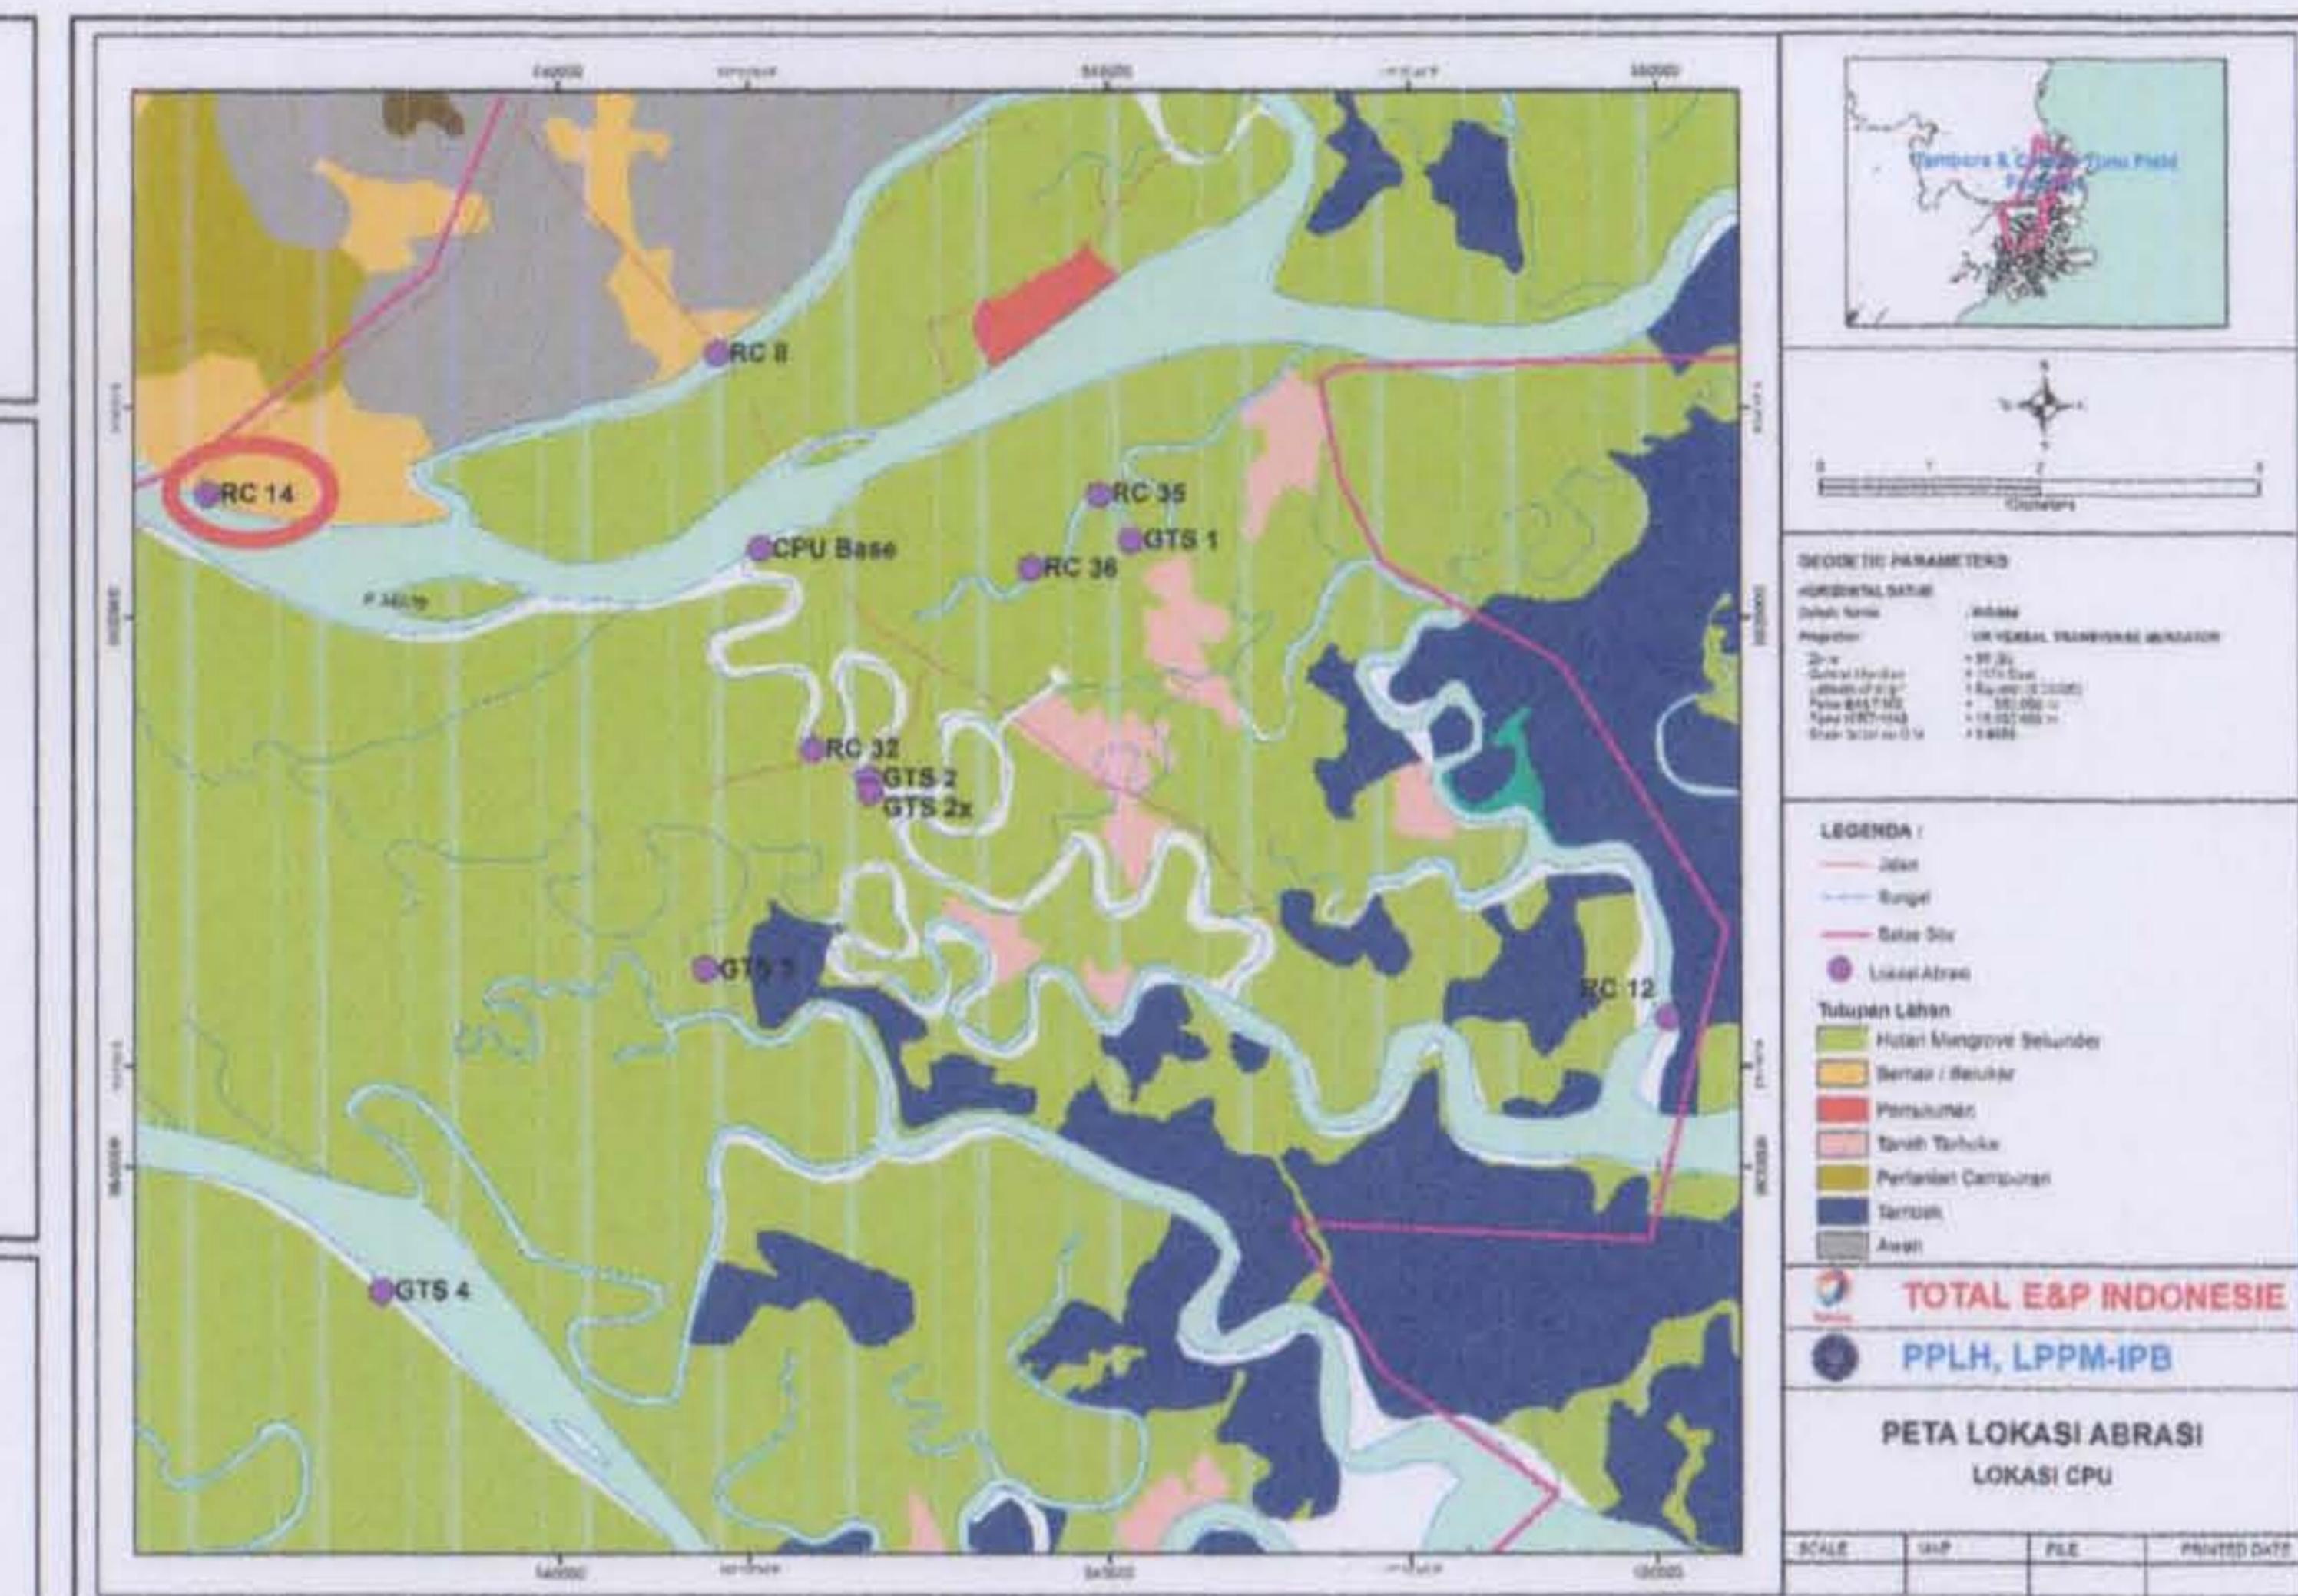
Waktu Identifikasi	: September 2013
Surveyor	: PPLH-IPB
Lokasi	: CPU-RC 14
Koordinat	: $0^{\circ} 34' 40.872''$ LS dan $117^{\circ} 19' 50.570''$ BT

Bendungan abrasi tidak cukup efektif dalam mengurangi pergeseran tebing sungai.

- Abrasi relatif berat (2-5 m).
- Pergeseran tebing sungai dari bendungan abrasi mengindikasikan bahwa lapisan tanah di bagian tepinya telah terkikis.
- Kikisan tebing sungai oleh dinamika air permukaan yang menghanyutkan lapisan tanah di bawahnya mengakibatkan kemiringan di lokasi ini relatif curam.
- Bendungan abrasi yang ada di lokasi ini tidak cukup efektif dalam mengurangi pergeseran tebing sungai.

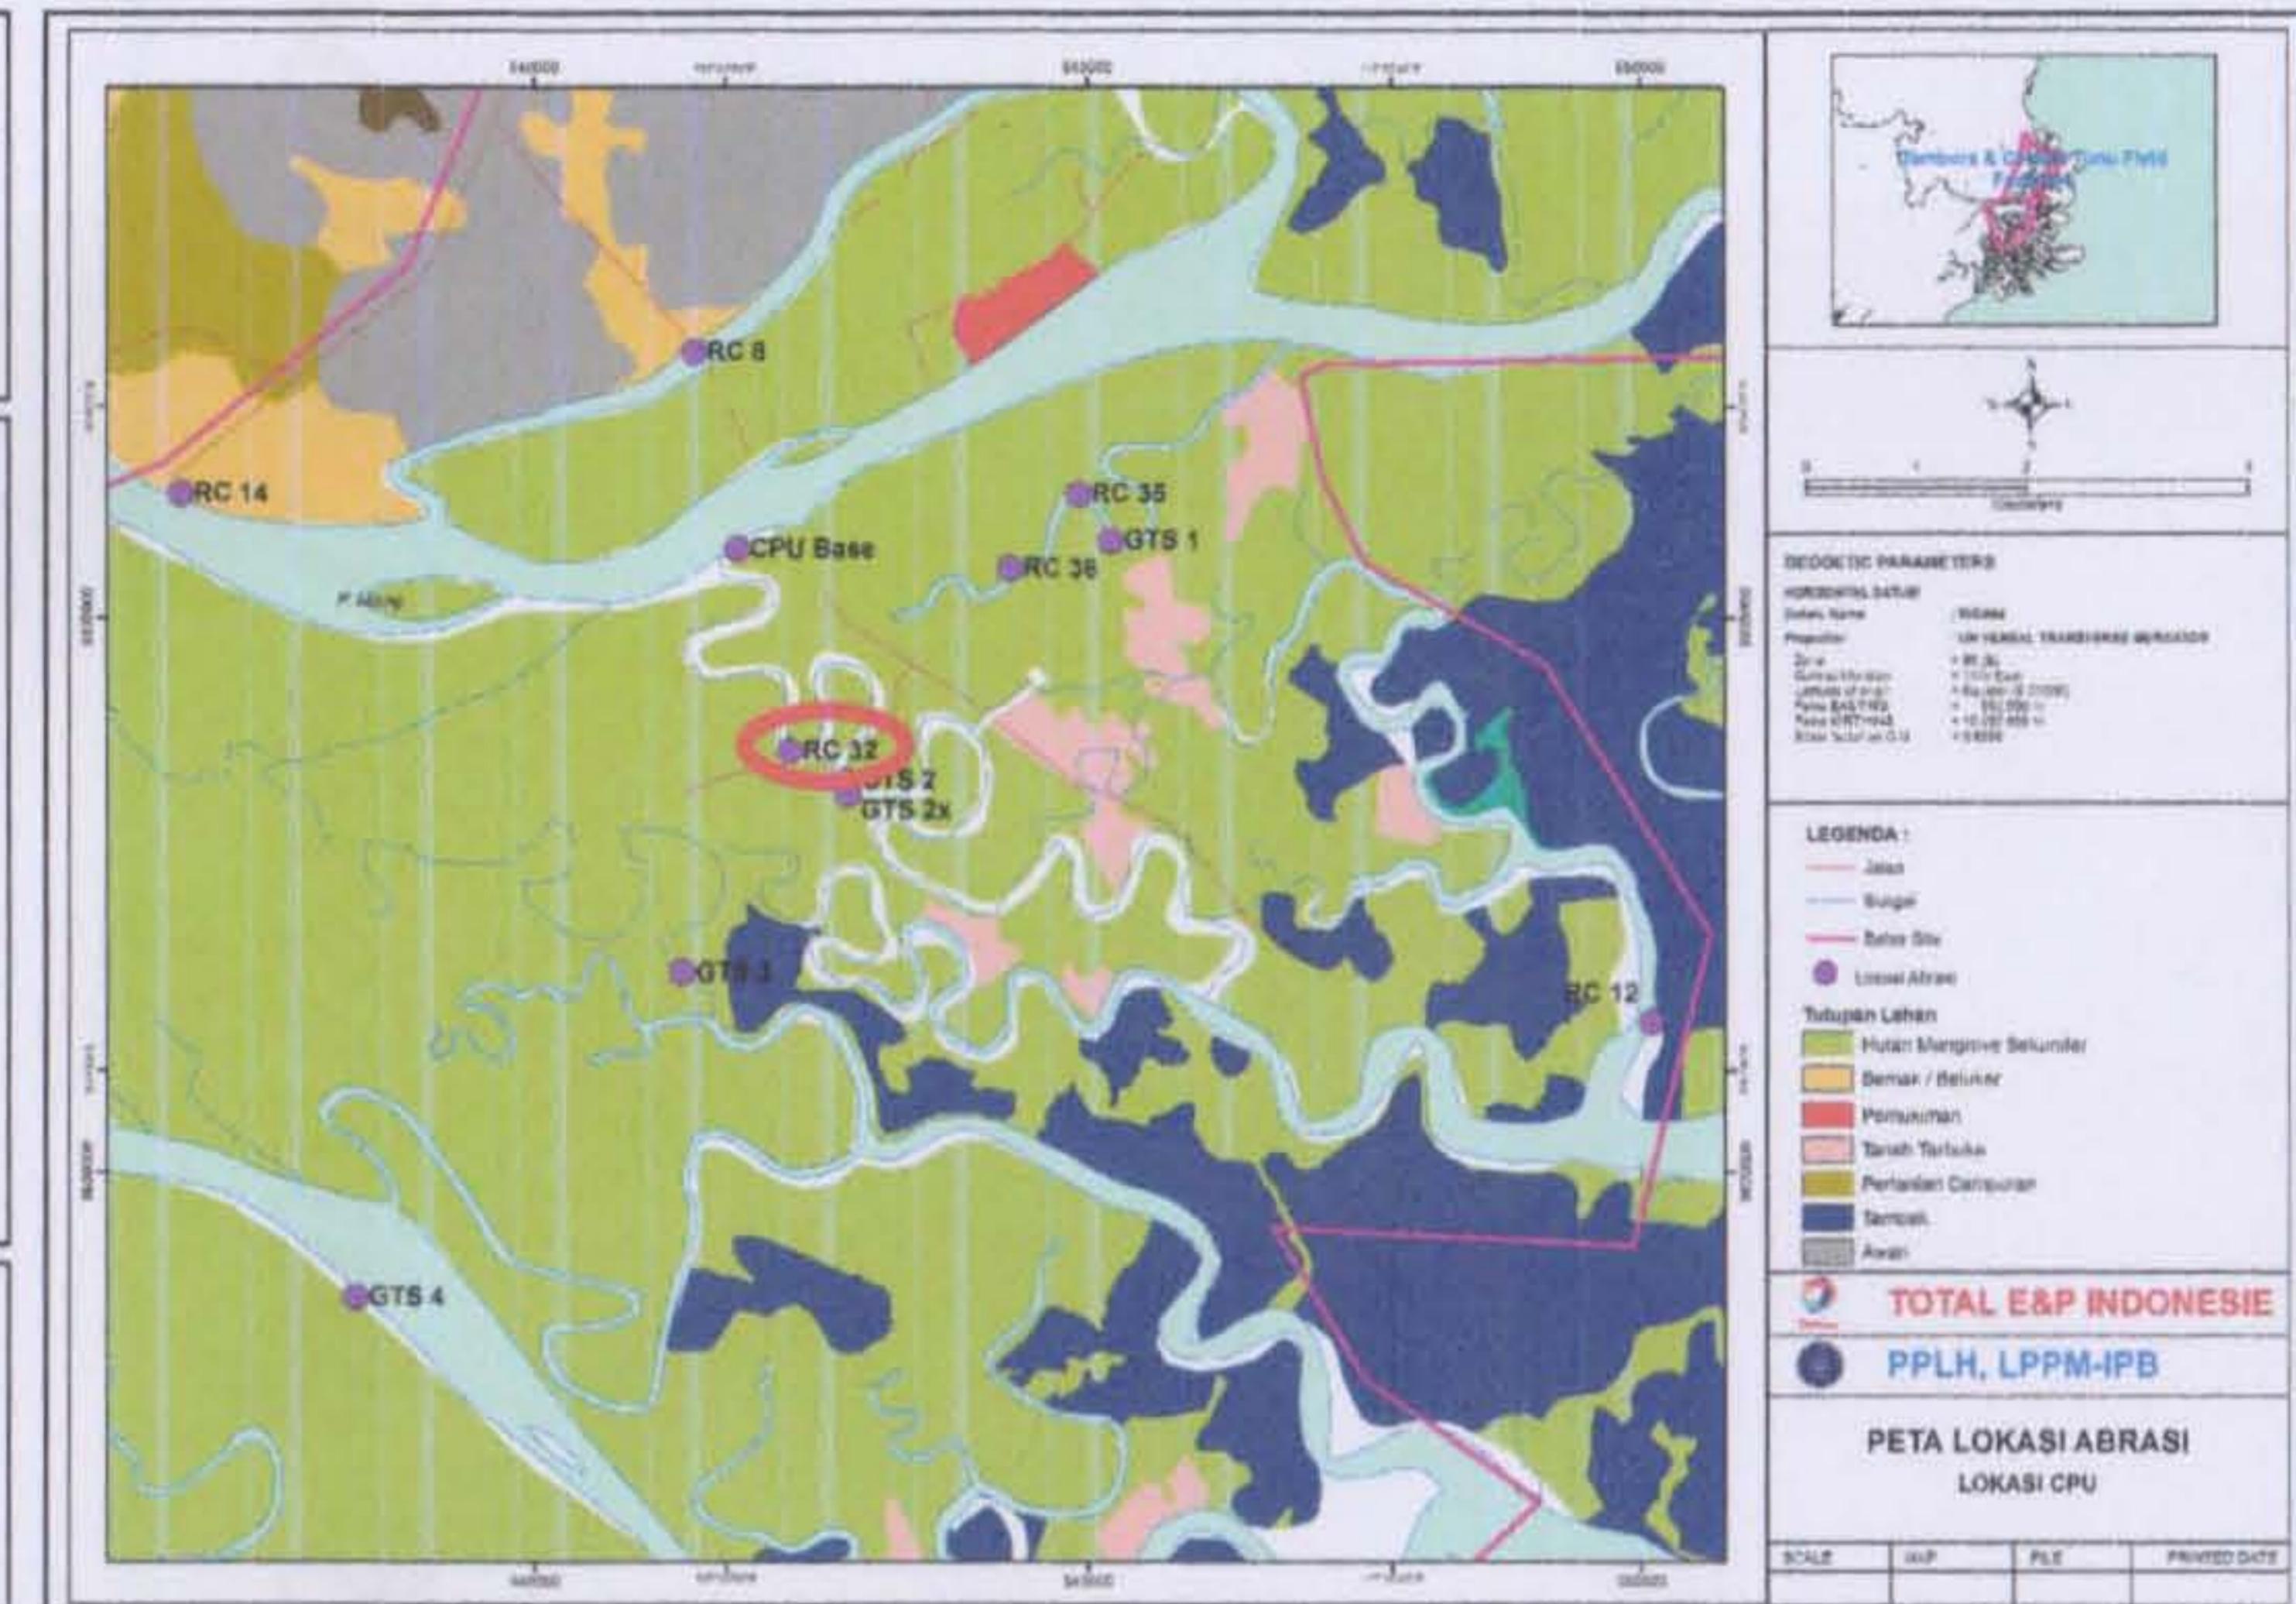
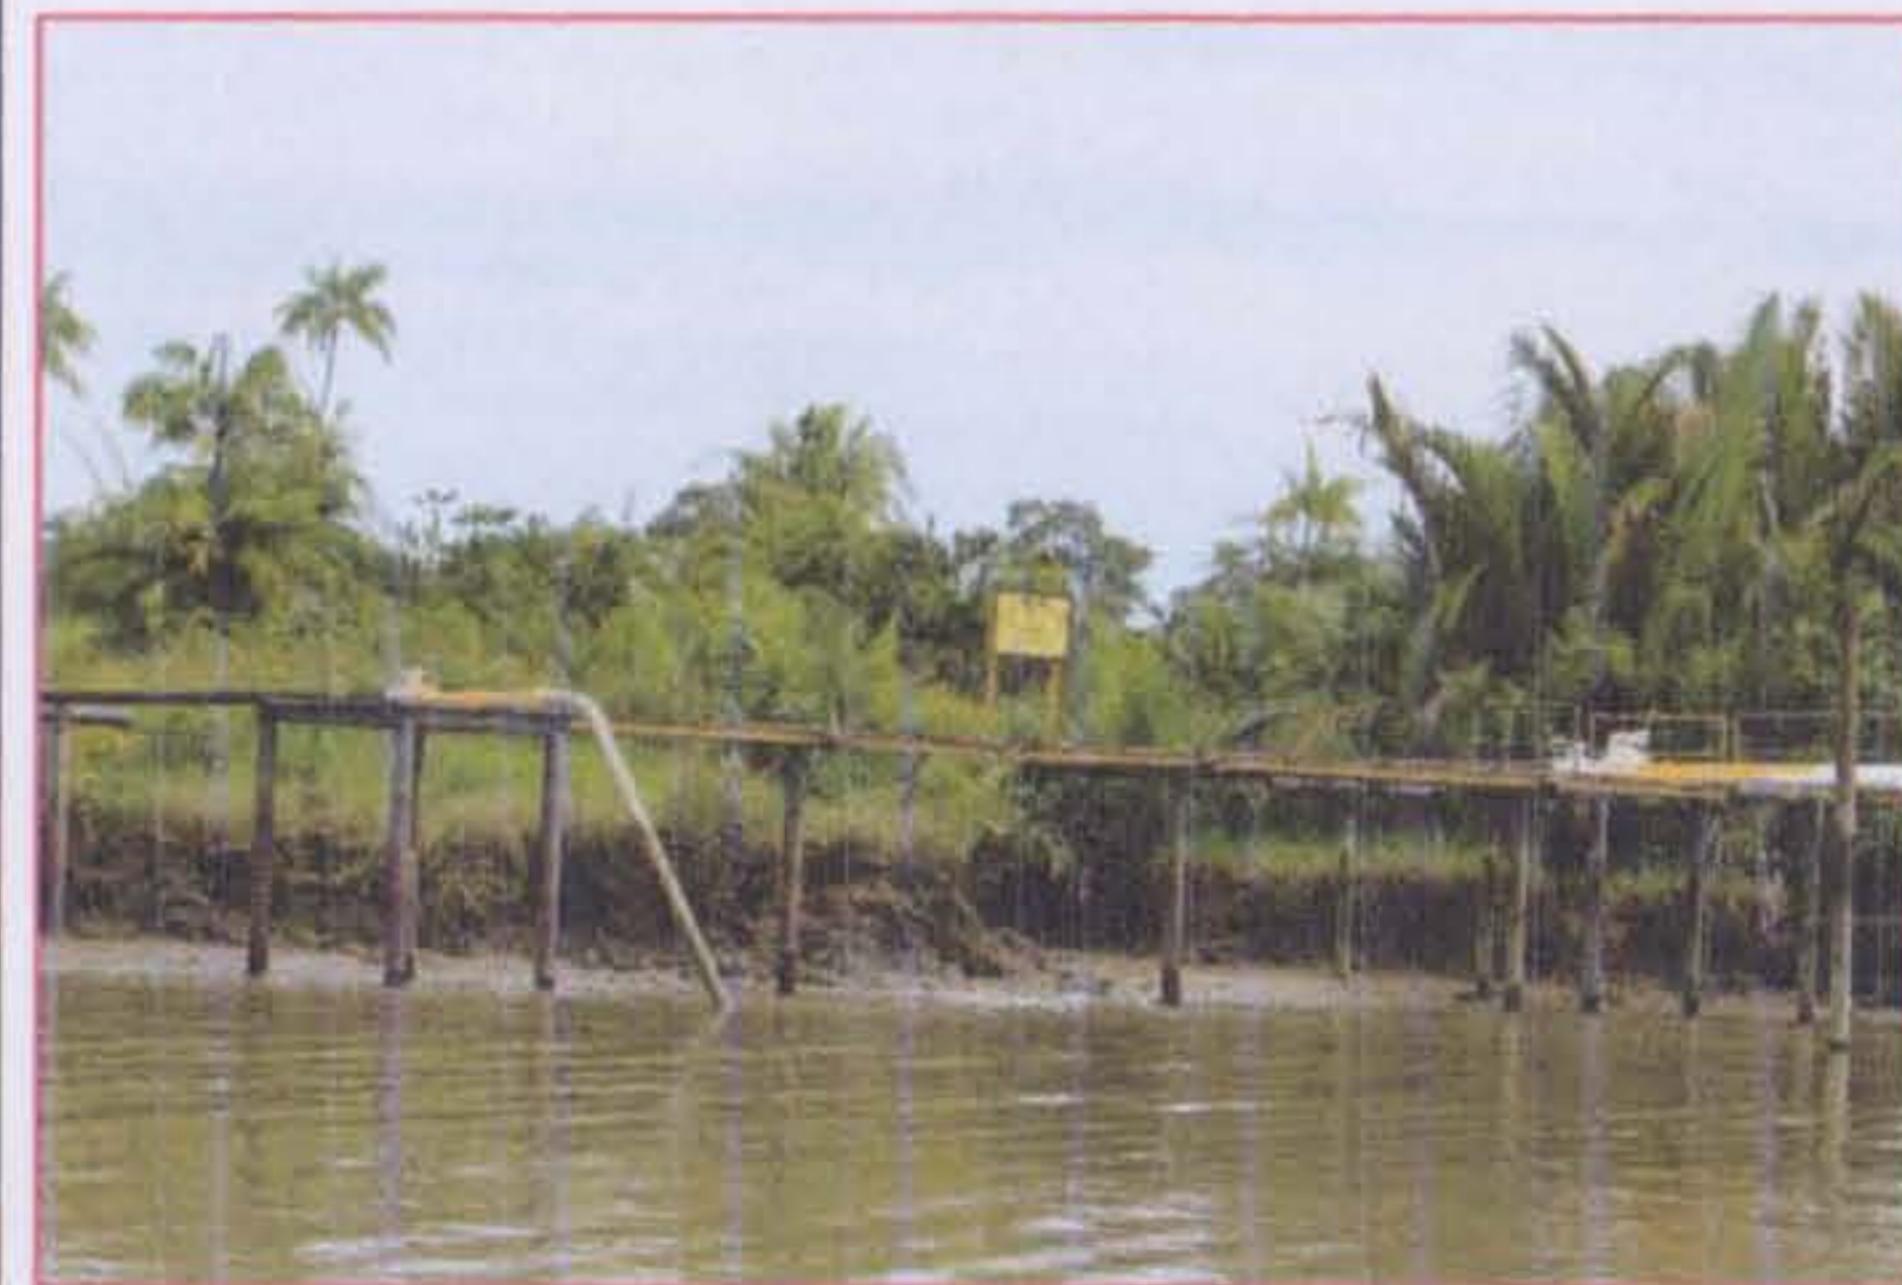
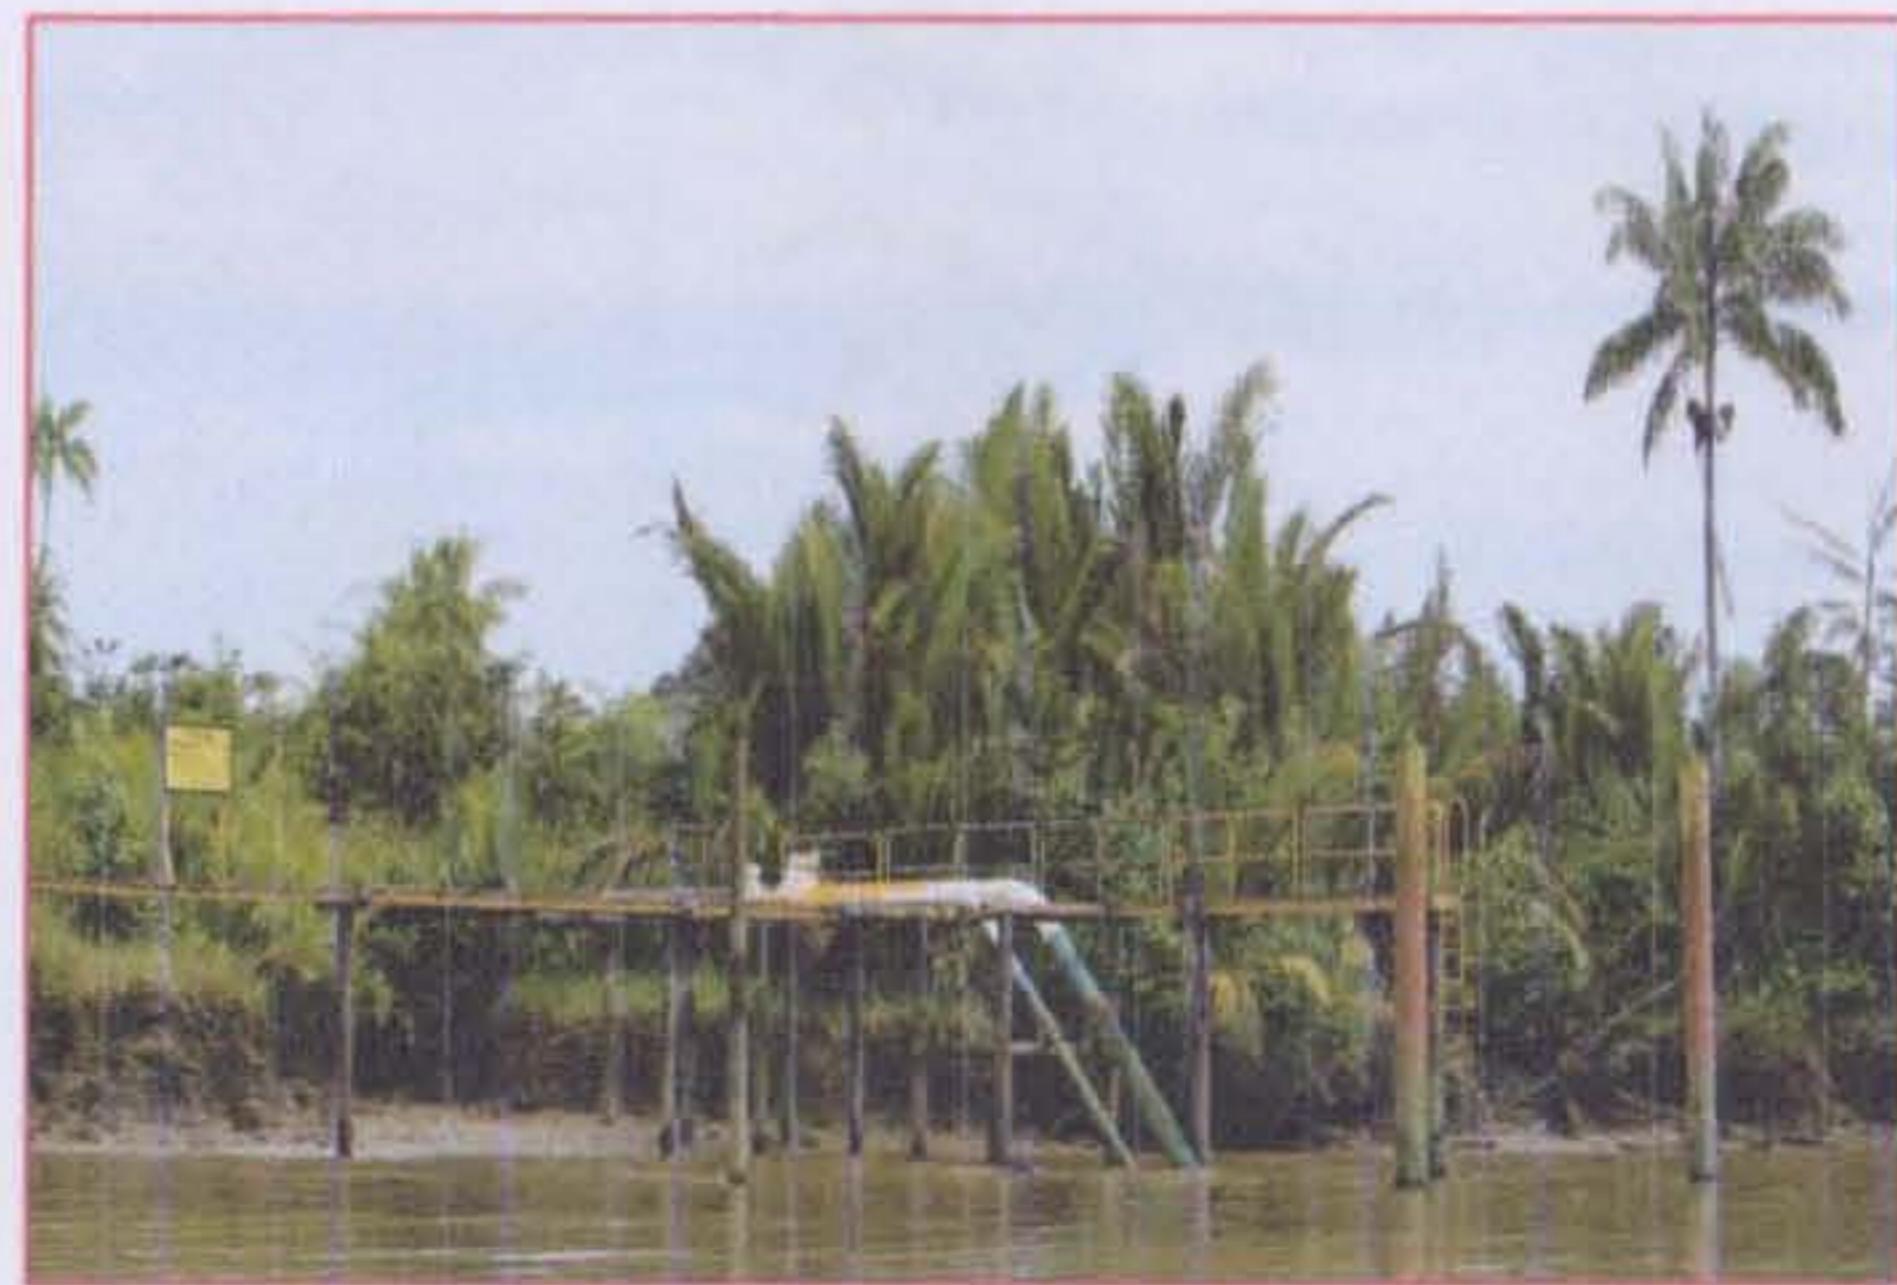
Waktu Identifikasi : September 2013
Surveyor : PPLH-IPB
Lokasi : CPU-RC 32
Koordinat : $0^{\circ} 35' 56.288''$ LS dan $117^{\circ} 22' 48.655''$ BT

Di lokasi ini masih terdapat vegetasi yang dapat melindungi tebing sungai dari kikisan air permukaan.

- Abrasi relatif sedang (0,5-2 m).
- Tebing sungai yang terkikis mengakibatkan kemiringan dan pergeseran tebing sungai sejauh $\pm 0,5-2$ m.
- Kikisan pada tebing sungai merupakan peninggalan dari kegiatan pemasangan pipa pada saat konstruksi.
- Walaupun demikian, di lokasi ini masih terdapat vegetasi yang dapat melindungi tebing sungai dari kikisan air permukaan.
