LAPORAN MONITORING ABRASI

*Implementasi RKL-RPL
Pengembangan Kegiatan Eksplorasi Minyak dan Gas Bumi
di Wilayah Kontrak Mahakam
Provinsi Kalimantan Timur*

**SEMESTER I
2013**

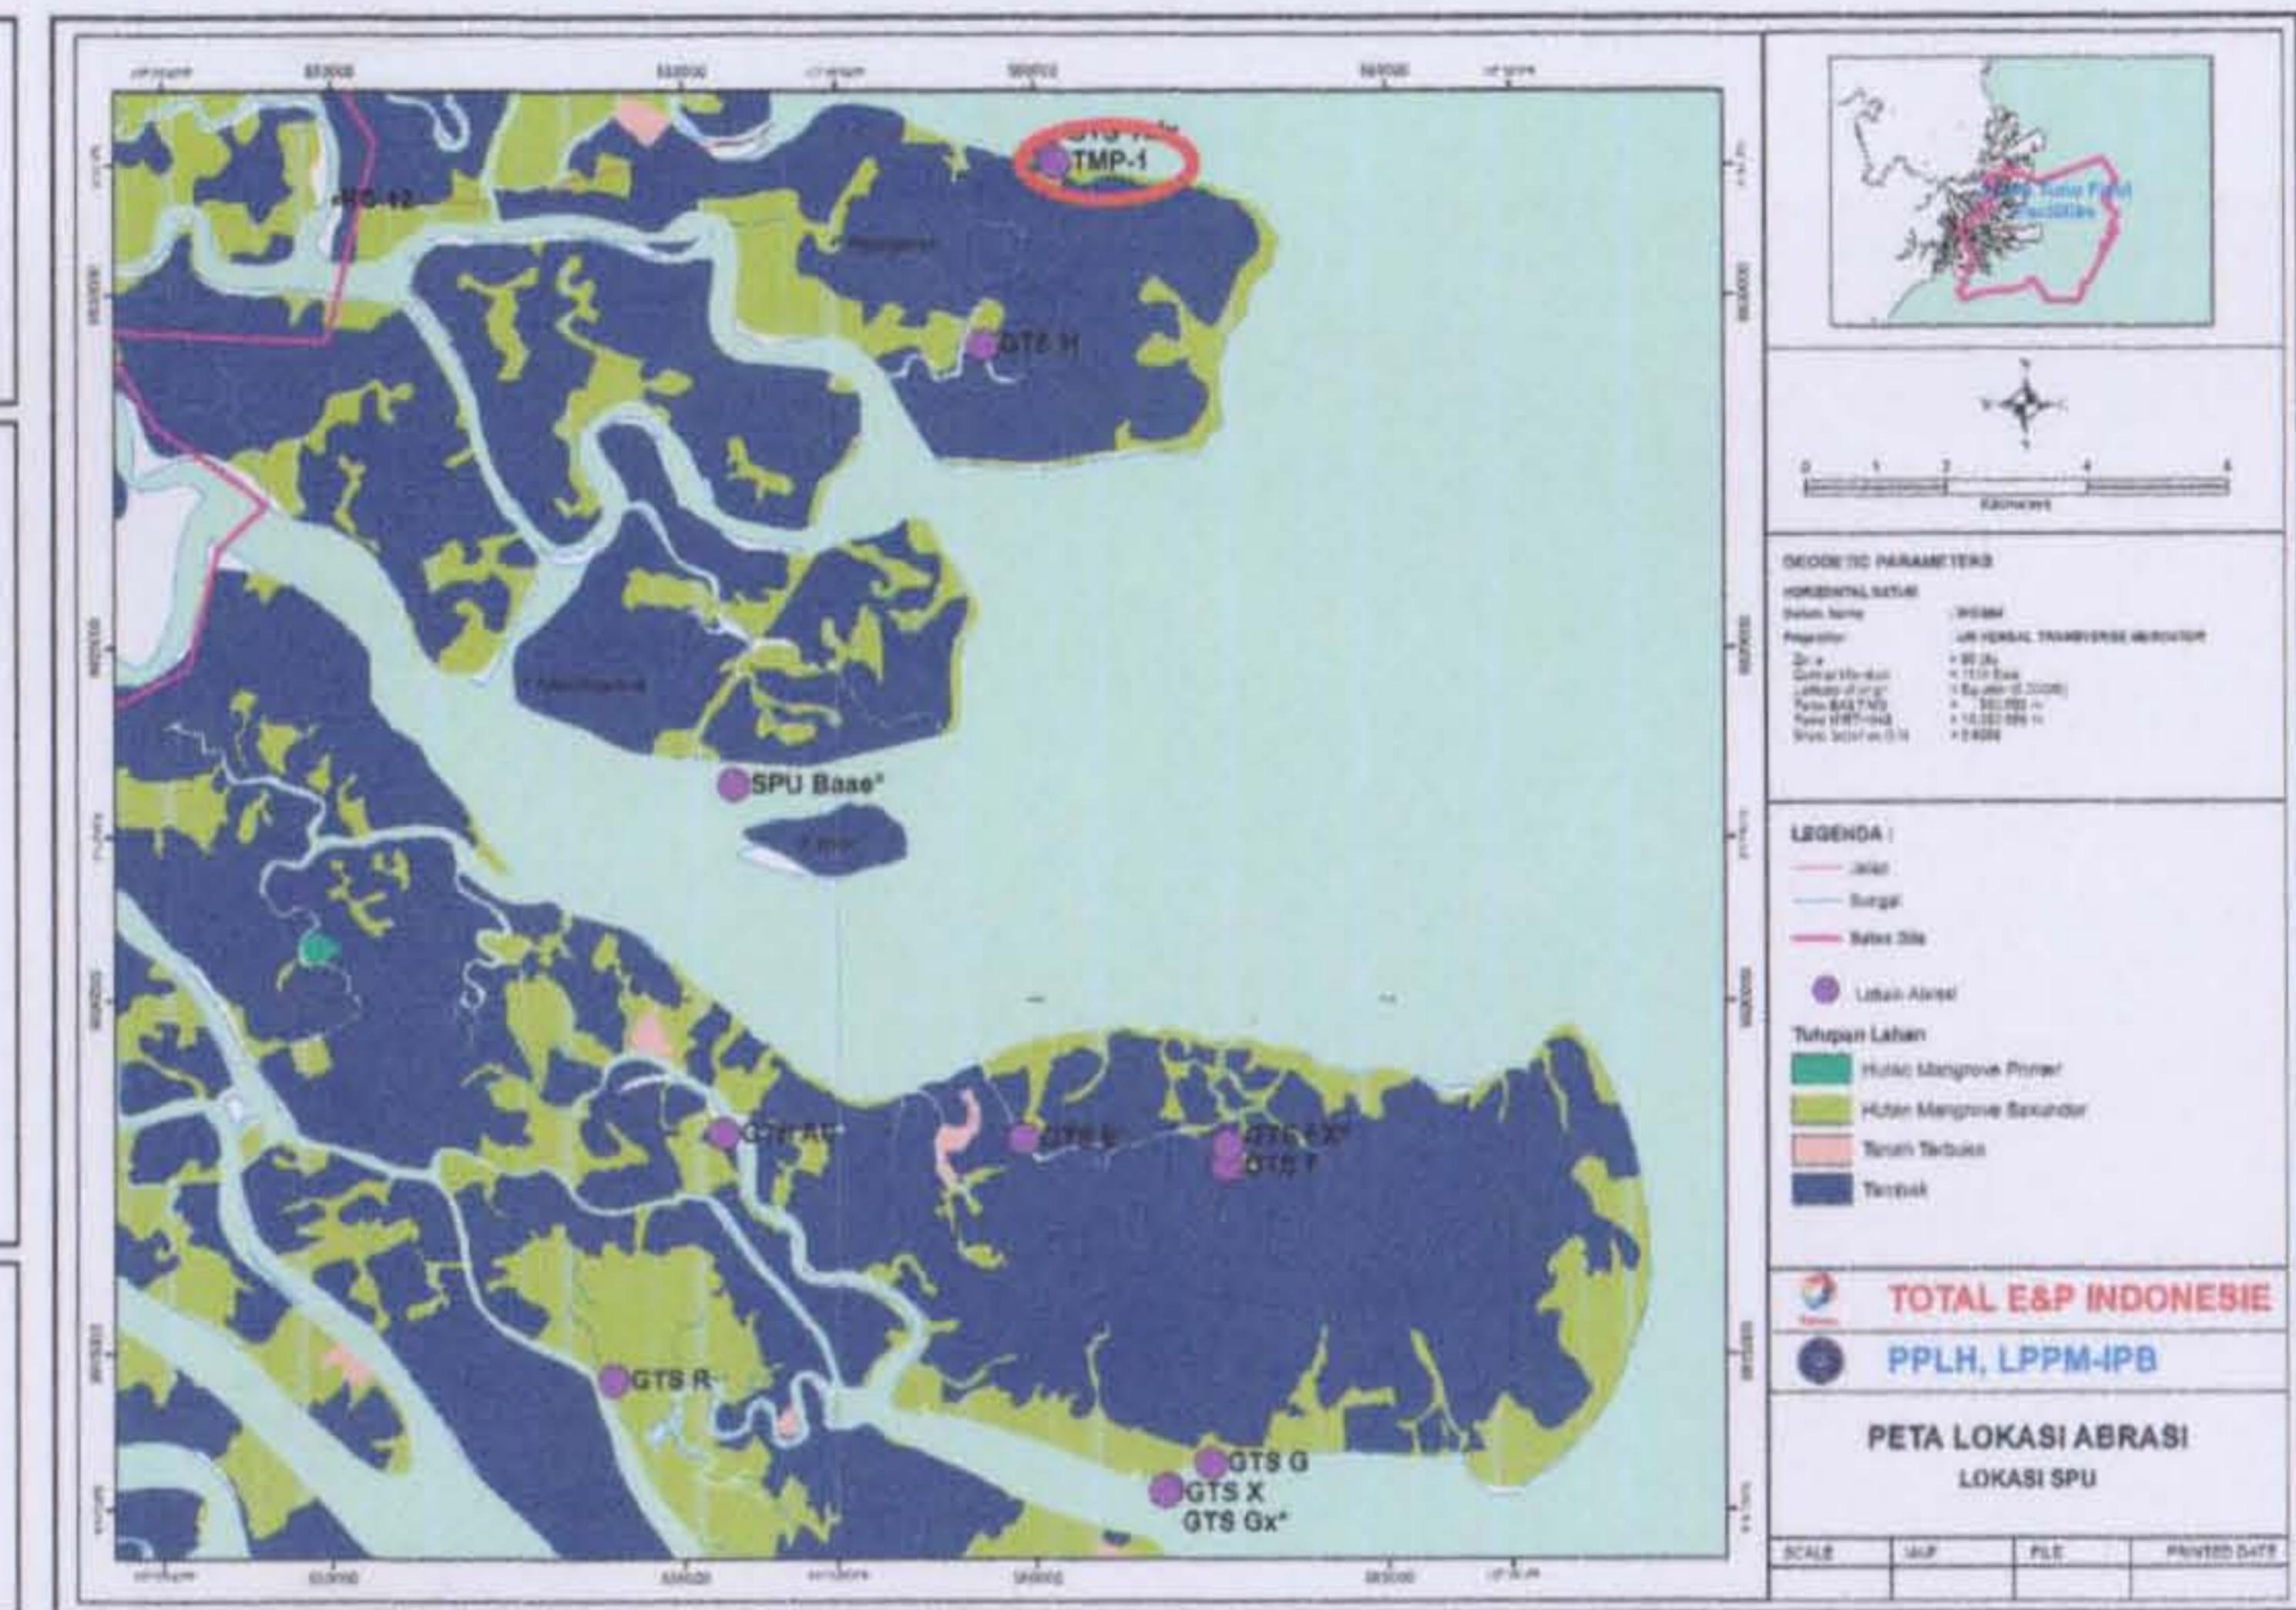
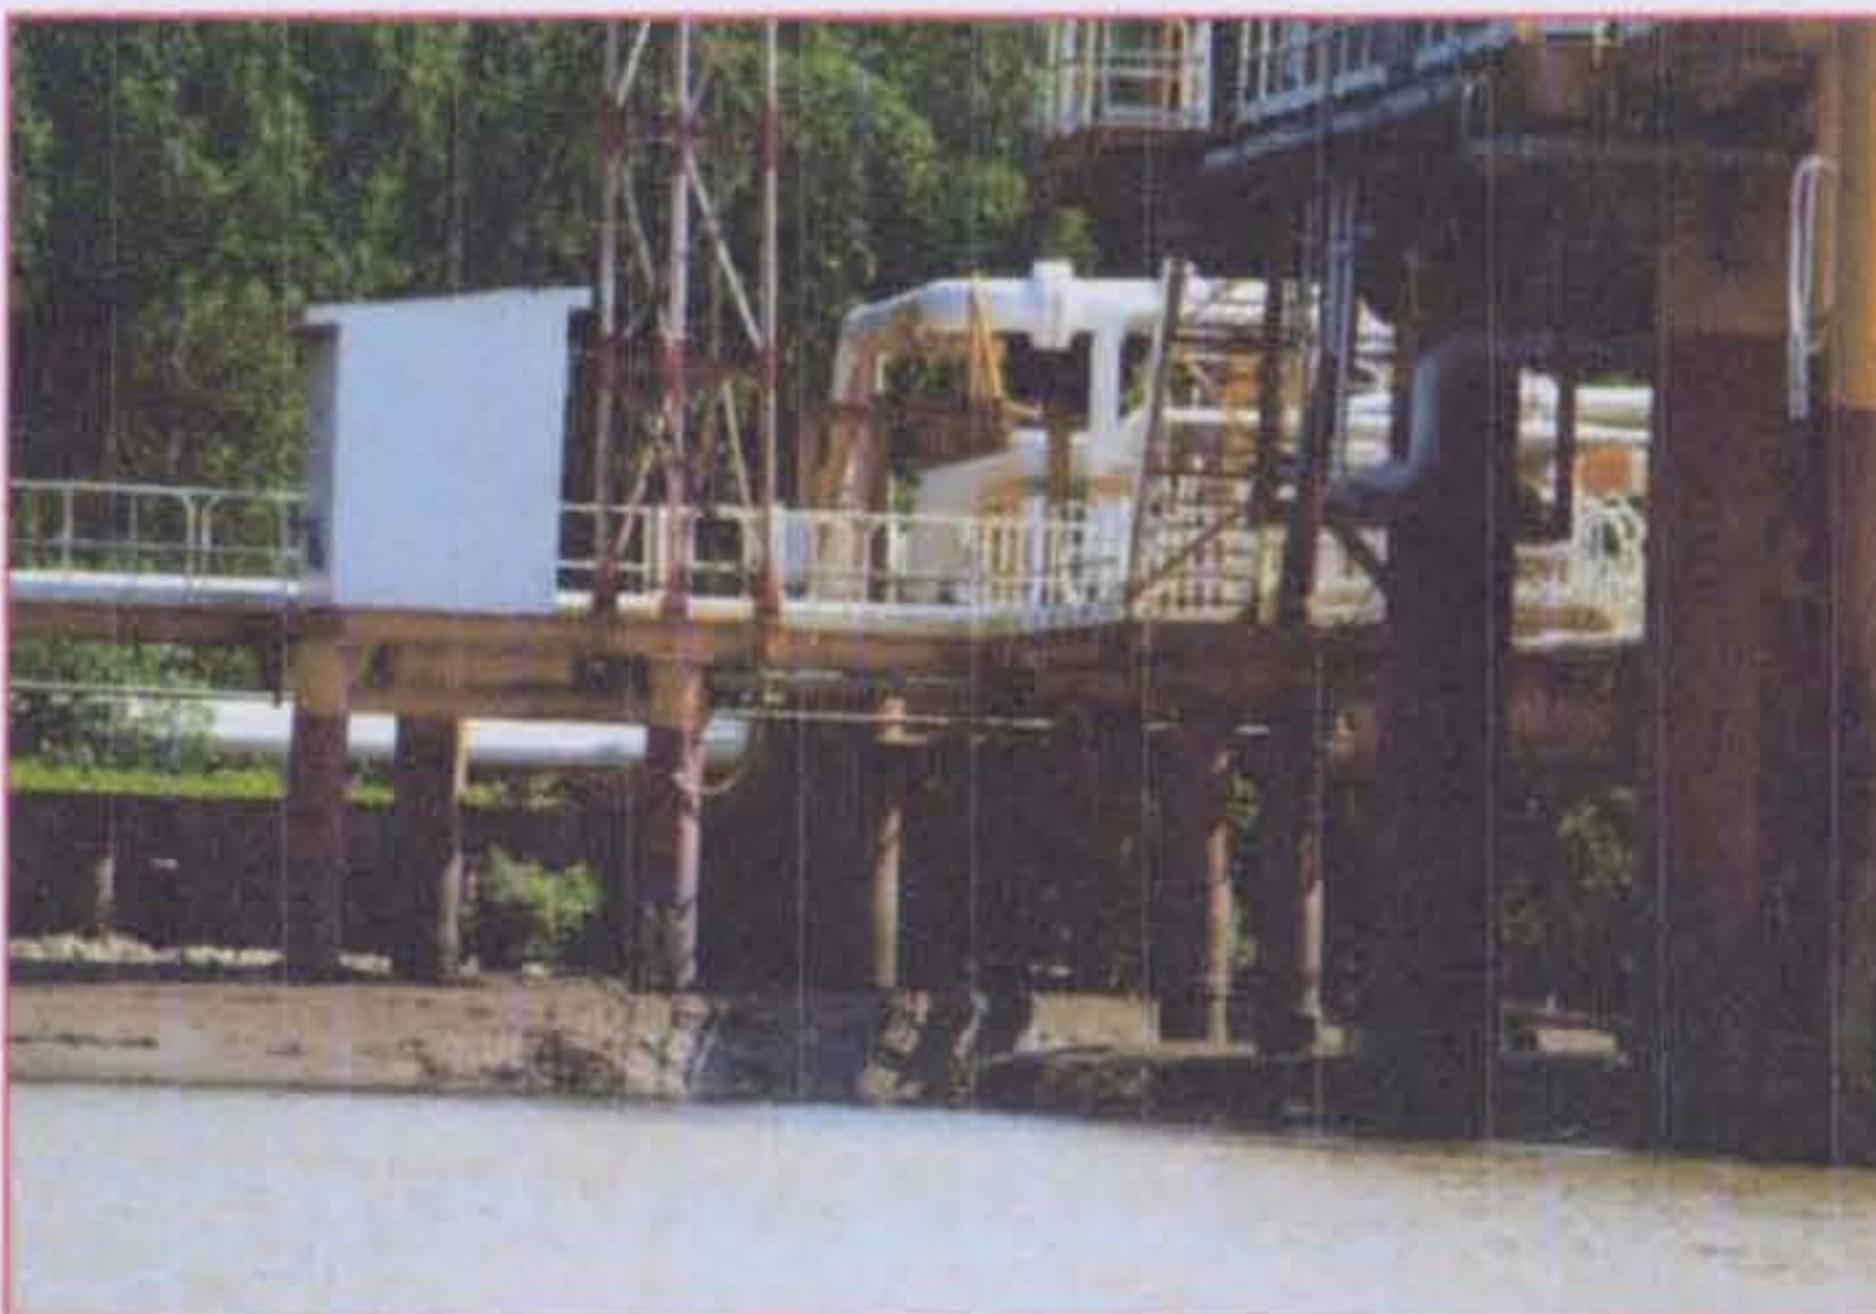
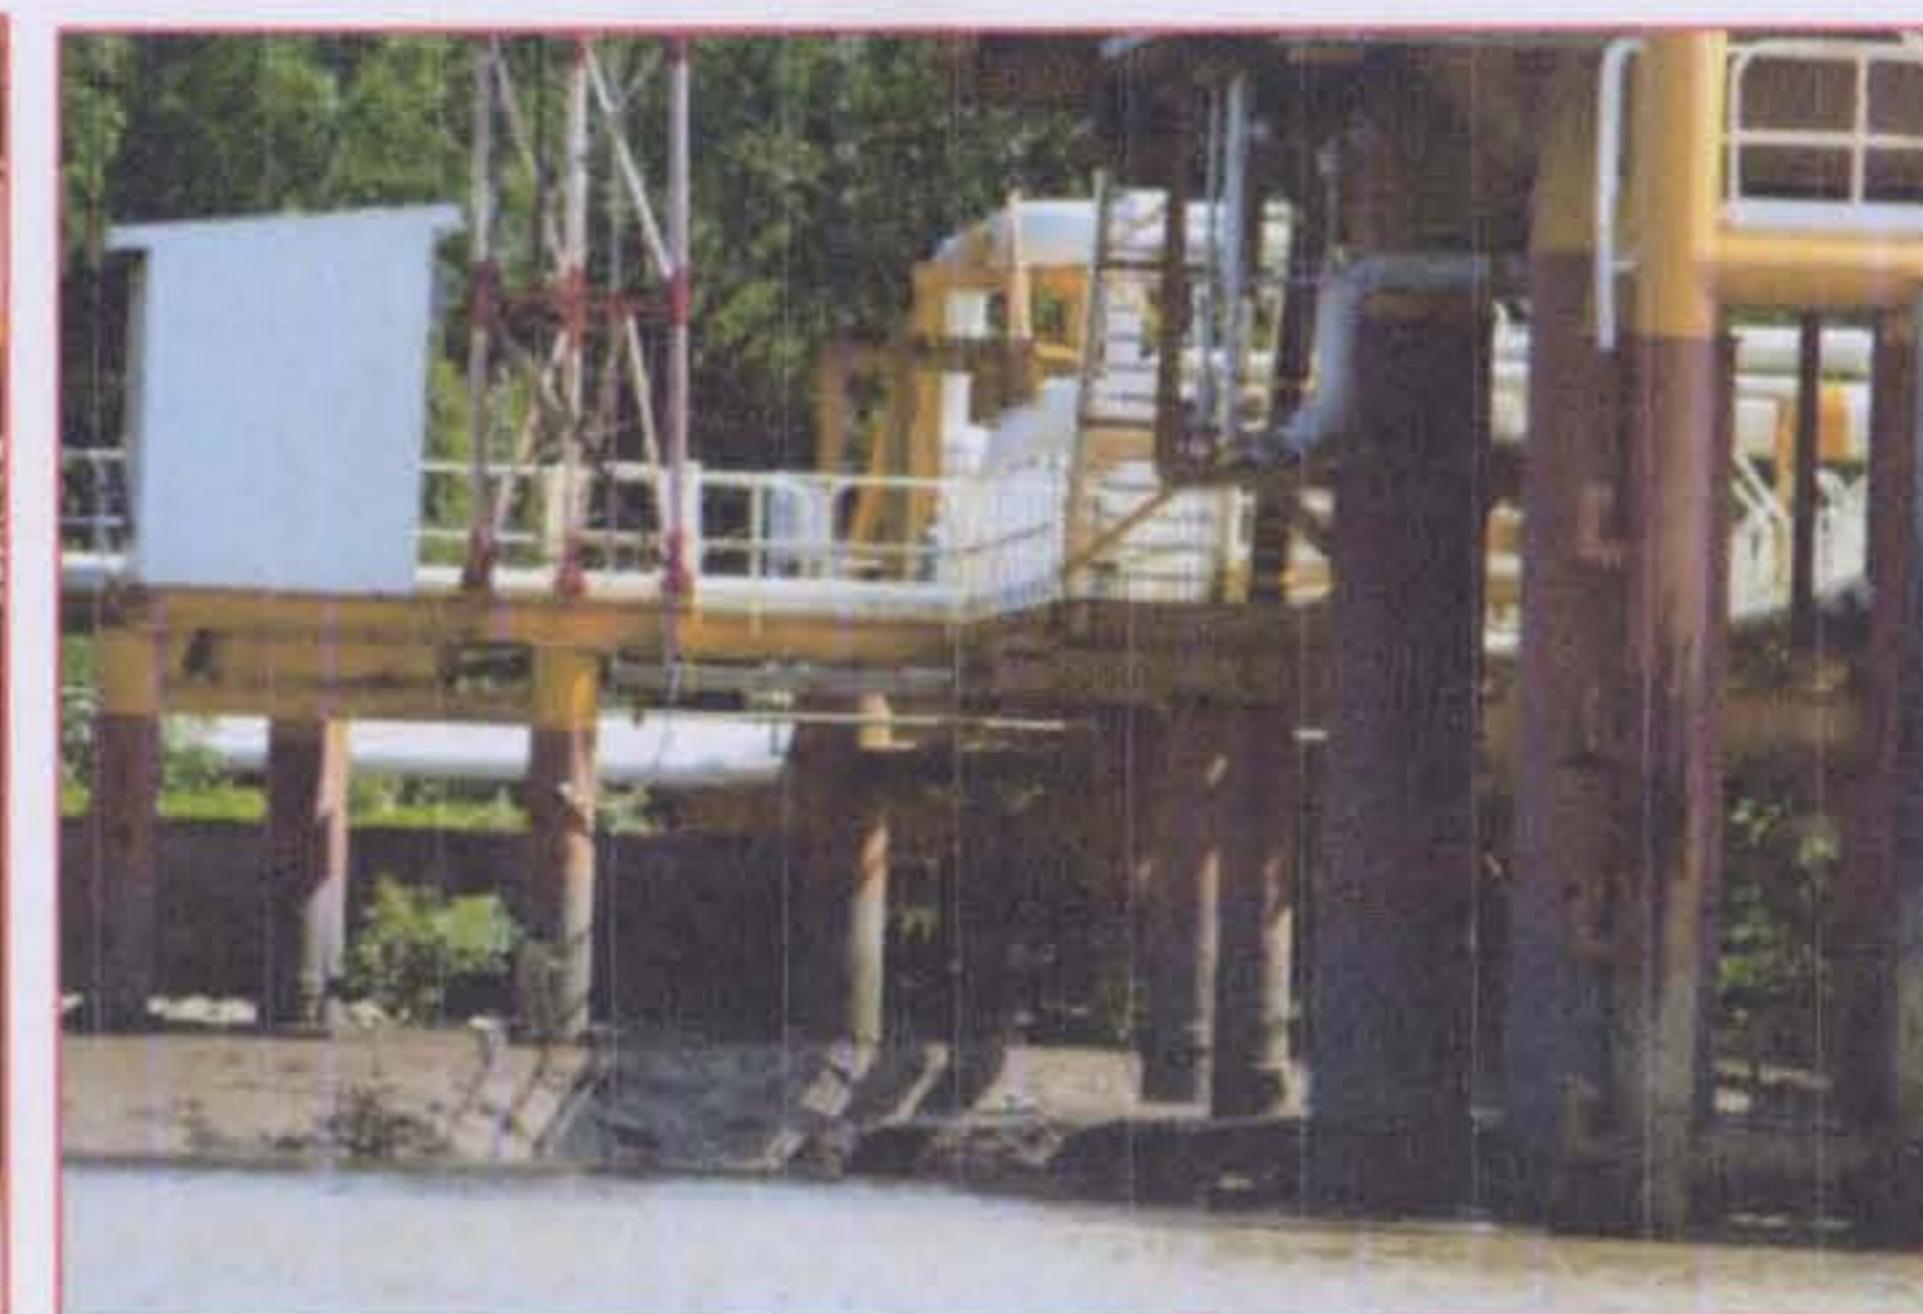
Waktu Identifikasi	: September 2013
Responsible Surveyor	: PPLH-IPB
Lokasi	: SPU-TMP 1
Koordinat	: $0^{\circ} 36' 58.626''$ LS dan $117^{\circ} 32' 31.119''$ BT

Bendungan dan patok abrasi banyak yang rusak.

- Abrasi relatif berat (2-5 m).
- Bendungan dan patok abrasi banyak yang rusak.
- Air permukaan yang dinamik dapat mengikis kekuatan material bendungan dan mendepositikan substrat jauh dari tebing sungai..
- Daya tahan material substrat yang ada dilampaui oleh kekuatan eksternalnya.

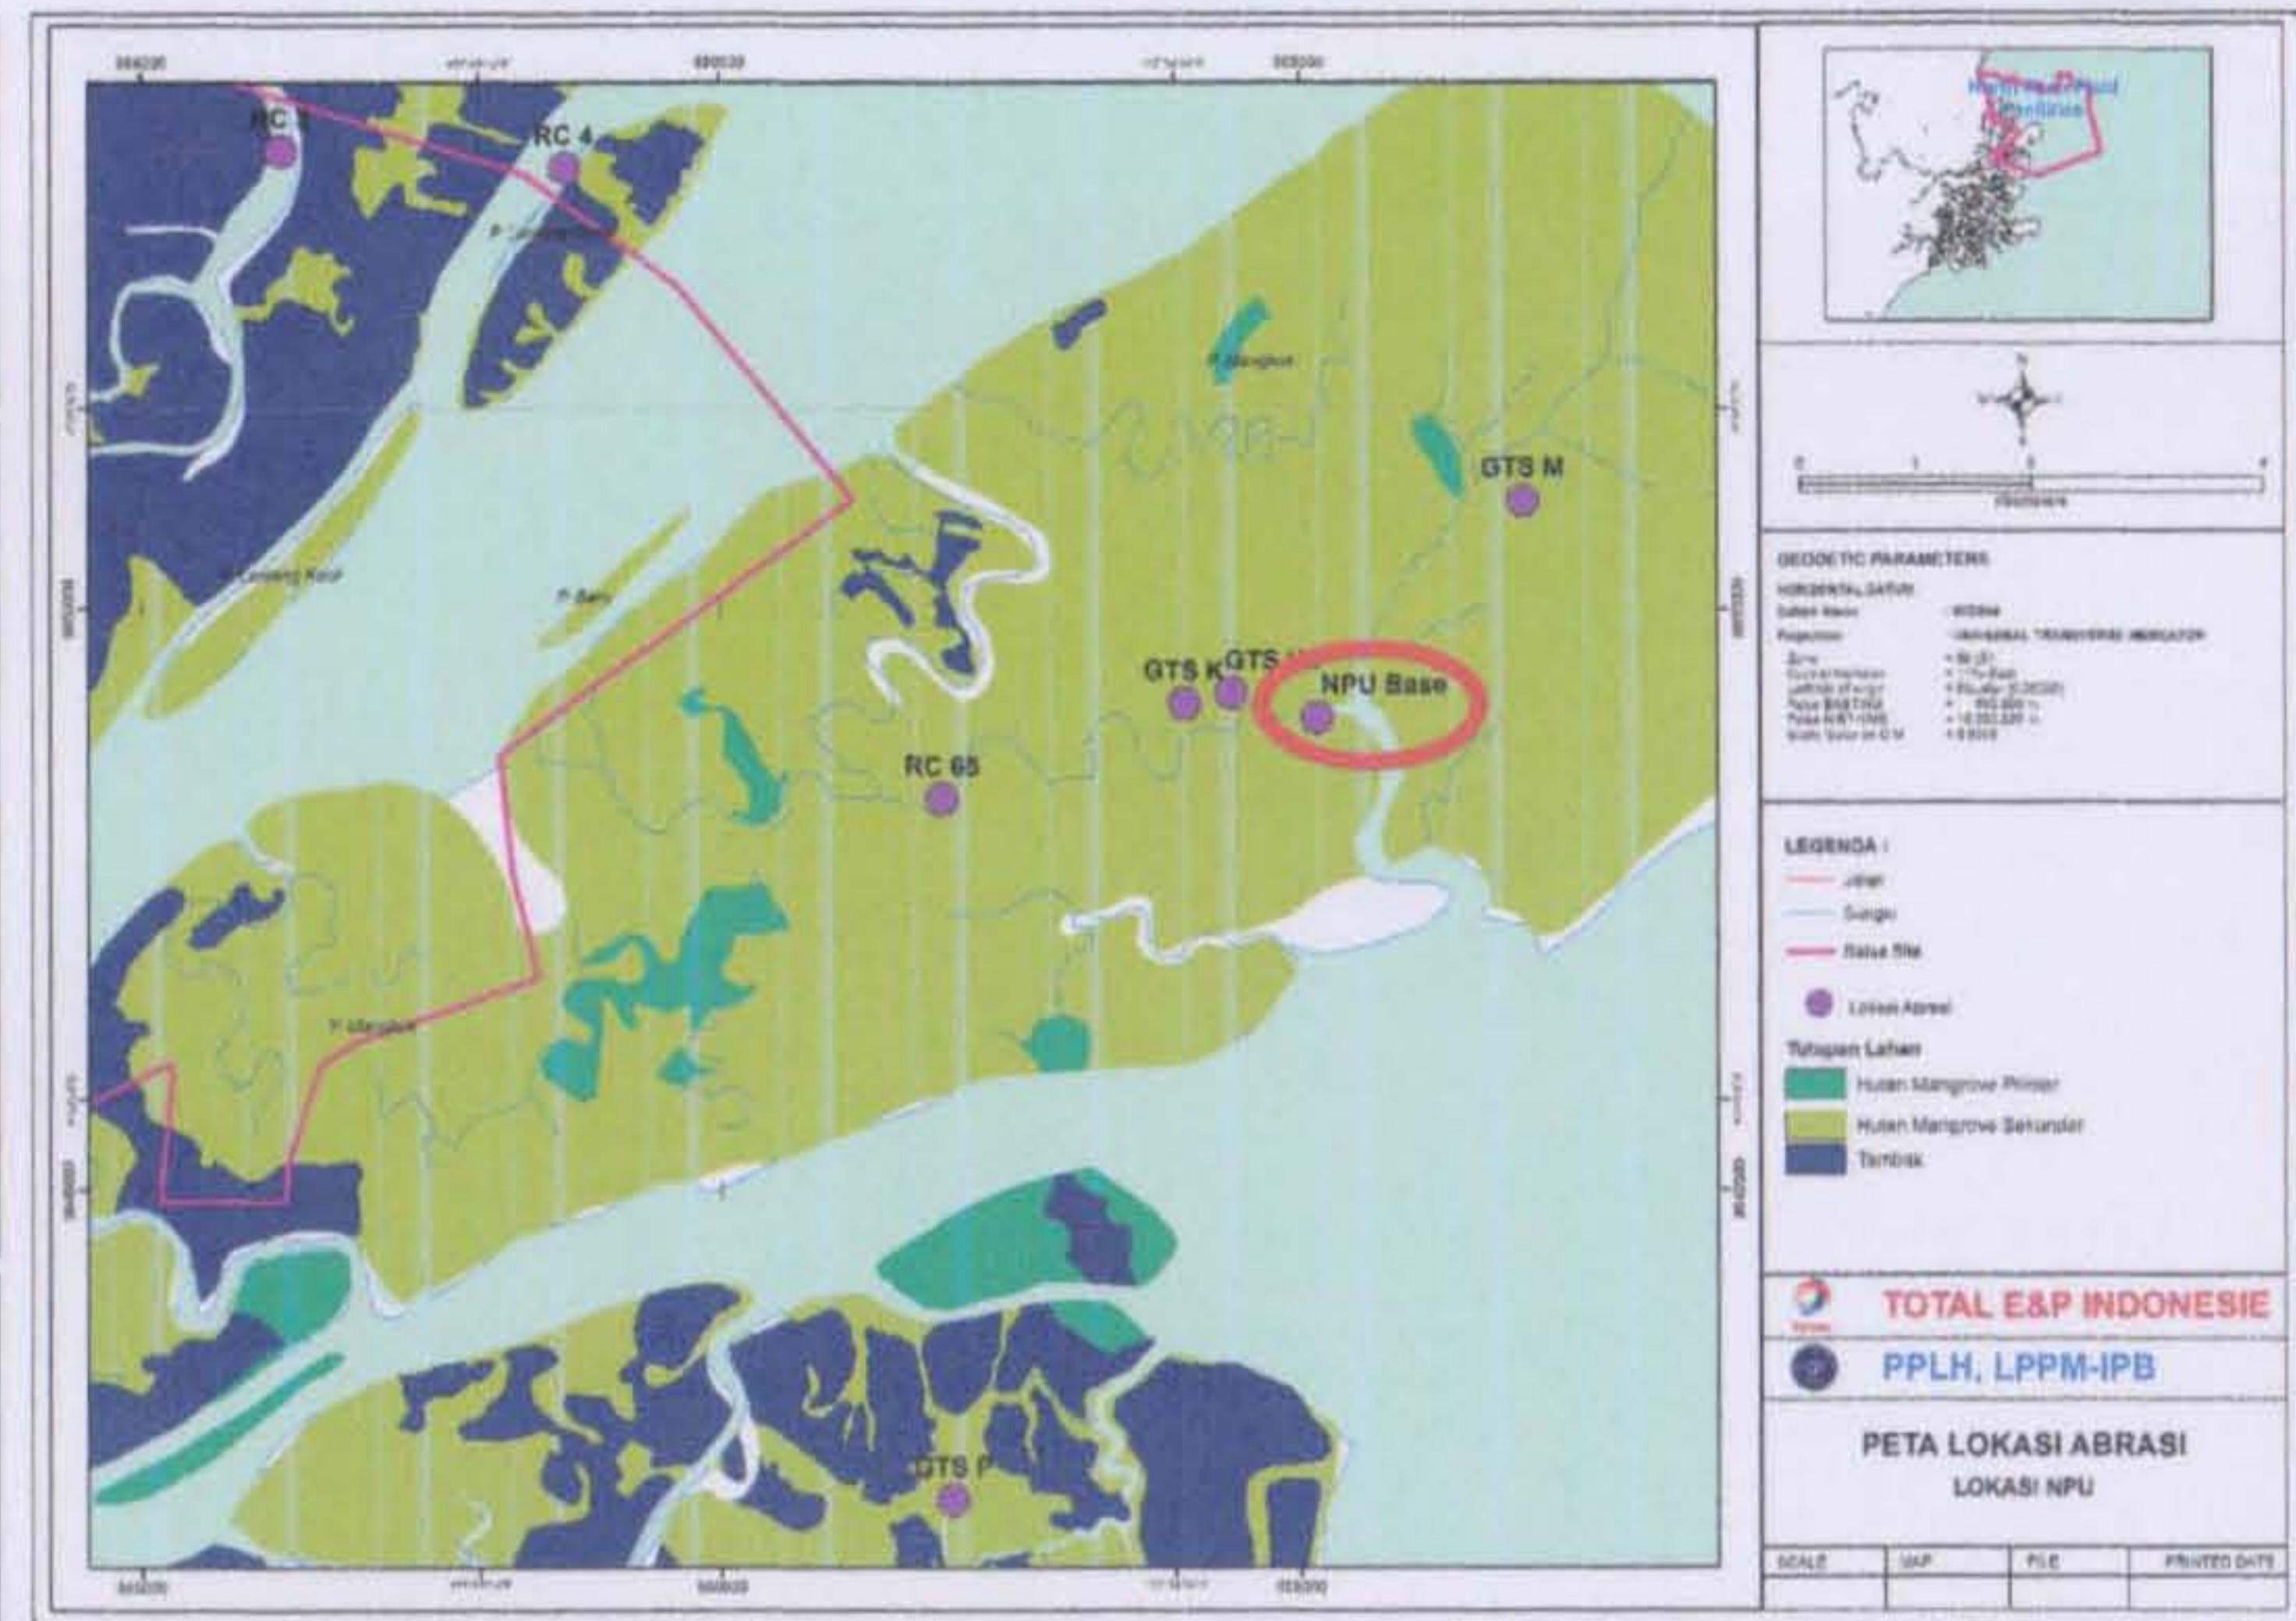
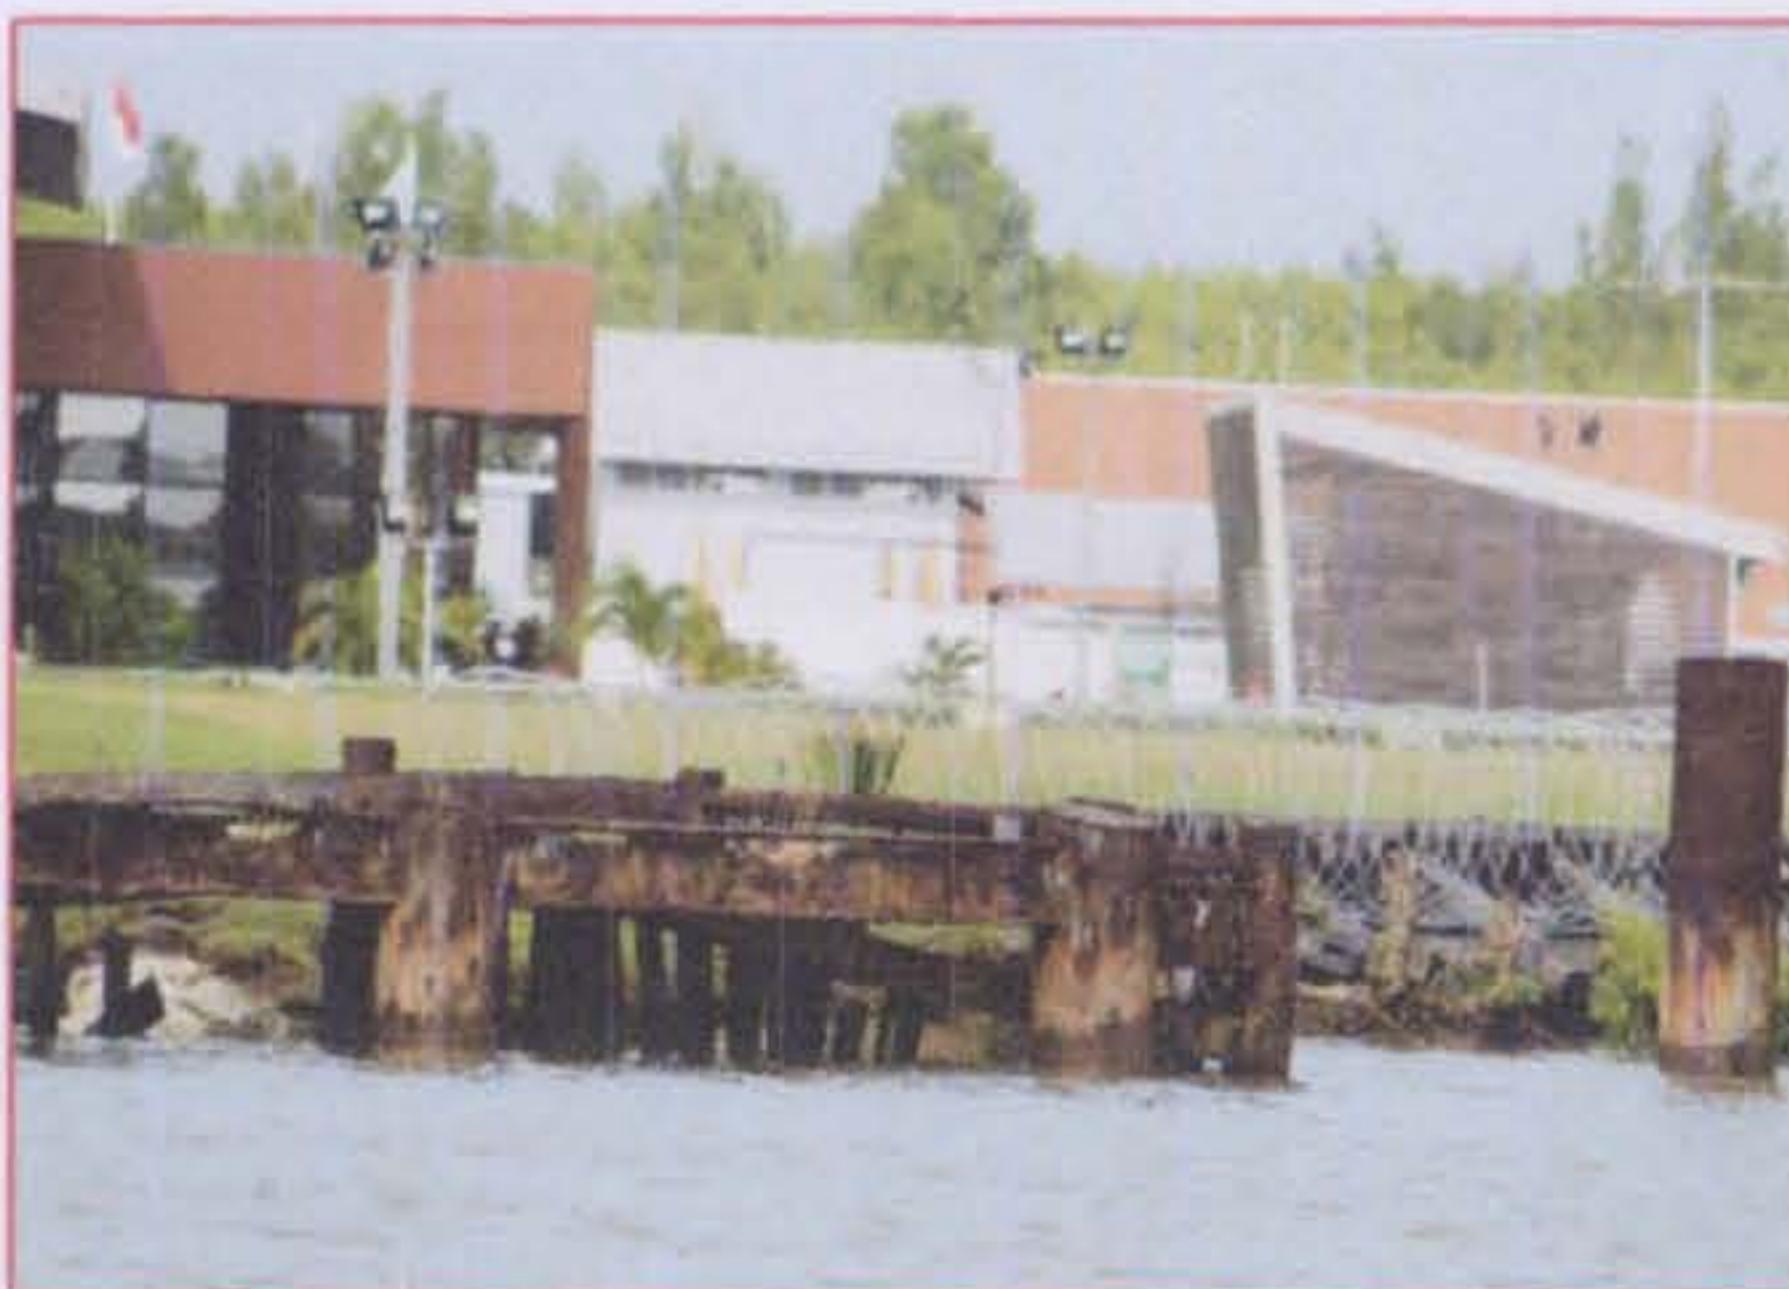
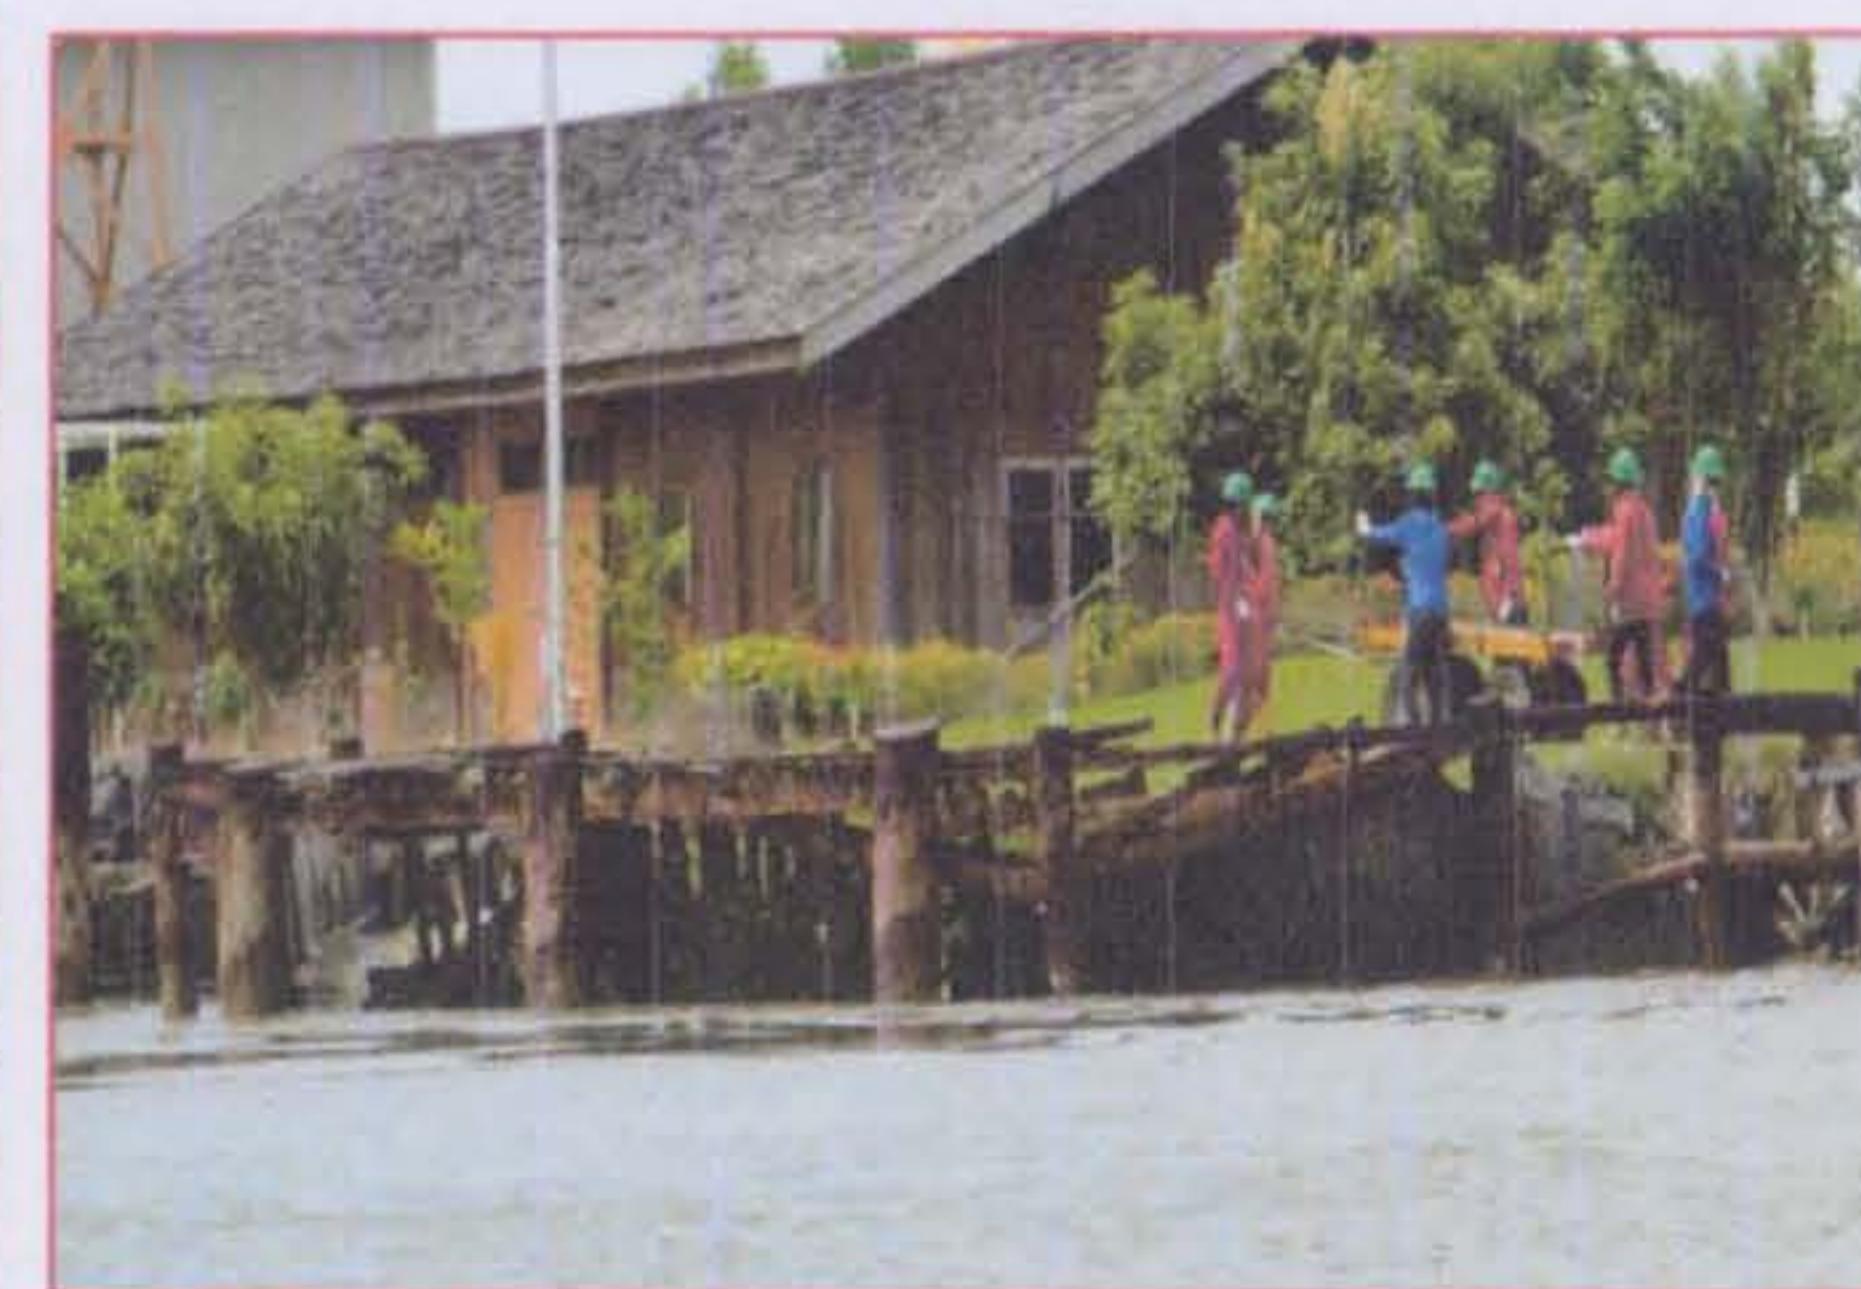
Waktu Identifikasi : September 2013
Surveyor : PPLH-IPB
Lokasi : NPU Base
Koordinat : $0^{\circ} 27' 38.970''$ LS dan $117^{\circ} 35' 7.922''$ BT

Bendungan penahan abrasi/erosi tebing sungai terlihat rusak dan terjadi kikisan serta reruntuhan substrat pada tebing sungai.

- Abrasi relatif berat (2-5 m).
- Bendungan penahan abrasi/erosi tebing sungai terlihat rusak dan terjadi kikisan serta reruntuhan substrat pada tebing sungai.
- Kondisi abrasi/erosi yang relatif berat disebabkan oleh dinamika air permukaan akibat pasang surut dan frekuensi mobilisasi kapal-kapal motor yang berlabuh dan melintas sehingga dapat membangkitkan riakan gelombang.
