LAPORAN MONITORING ABRASI

*Implementasi RKL-RPL
Pengembangan Kegiatan Eksplorasi Minyak dan Gas Bumi
di Wilayah Kontrak Mahakam
Provinsi Kalimantan Timur*

**SEMESTER I
2013**

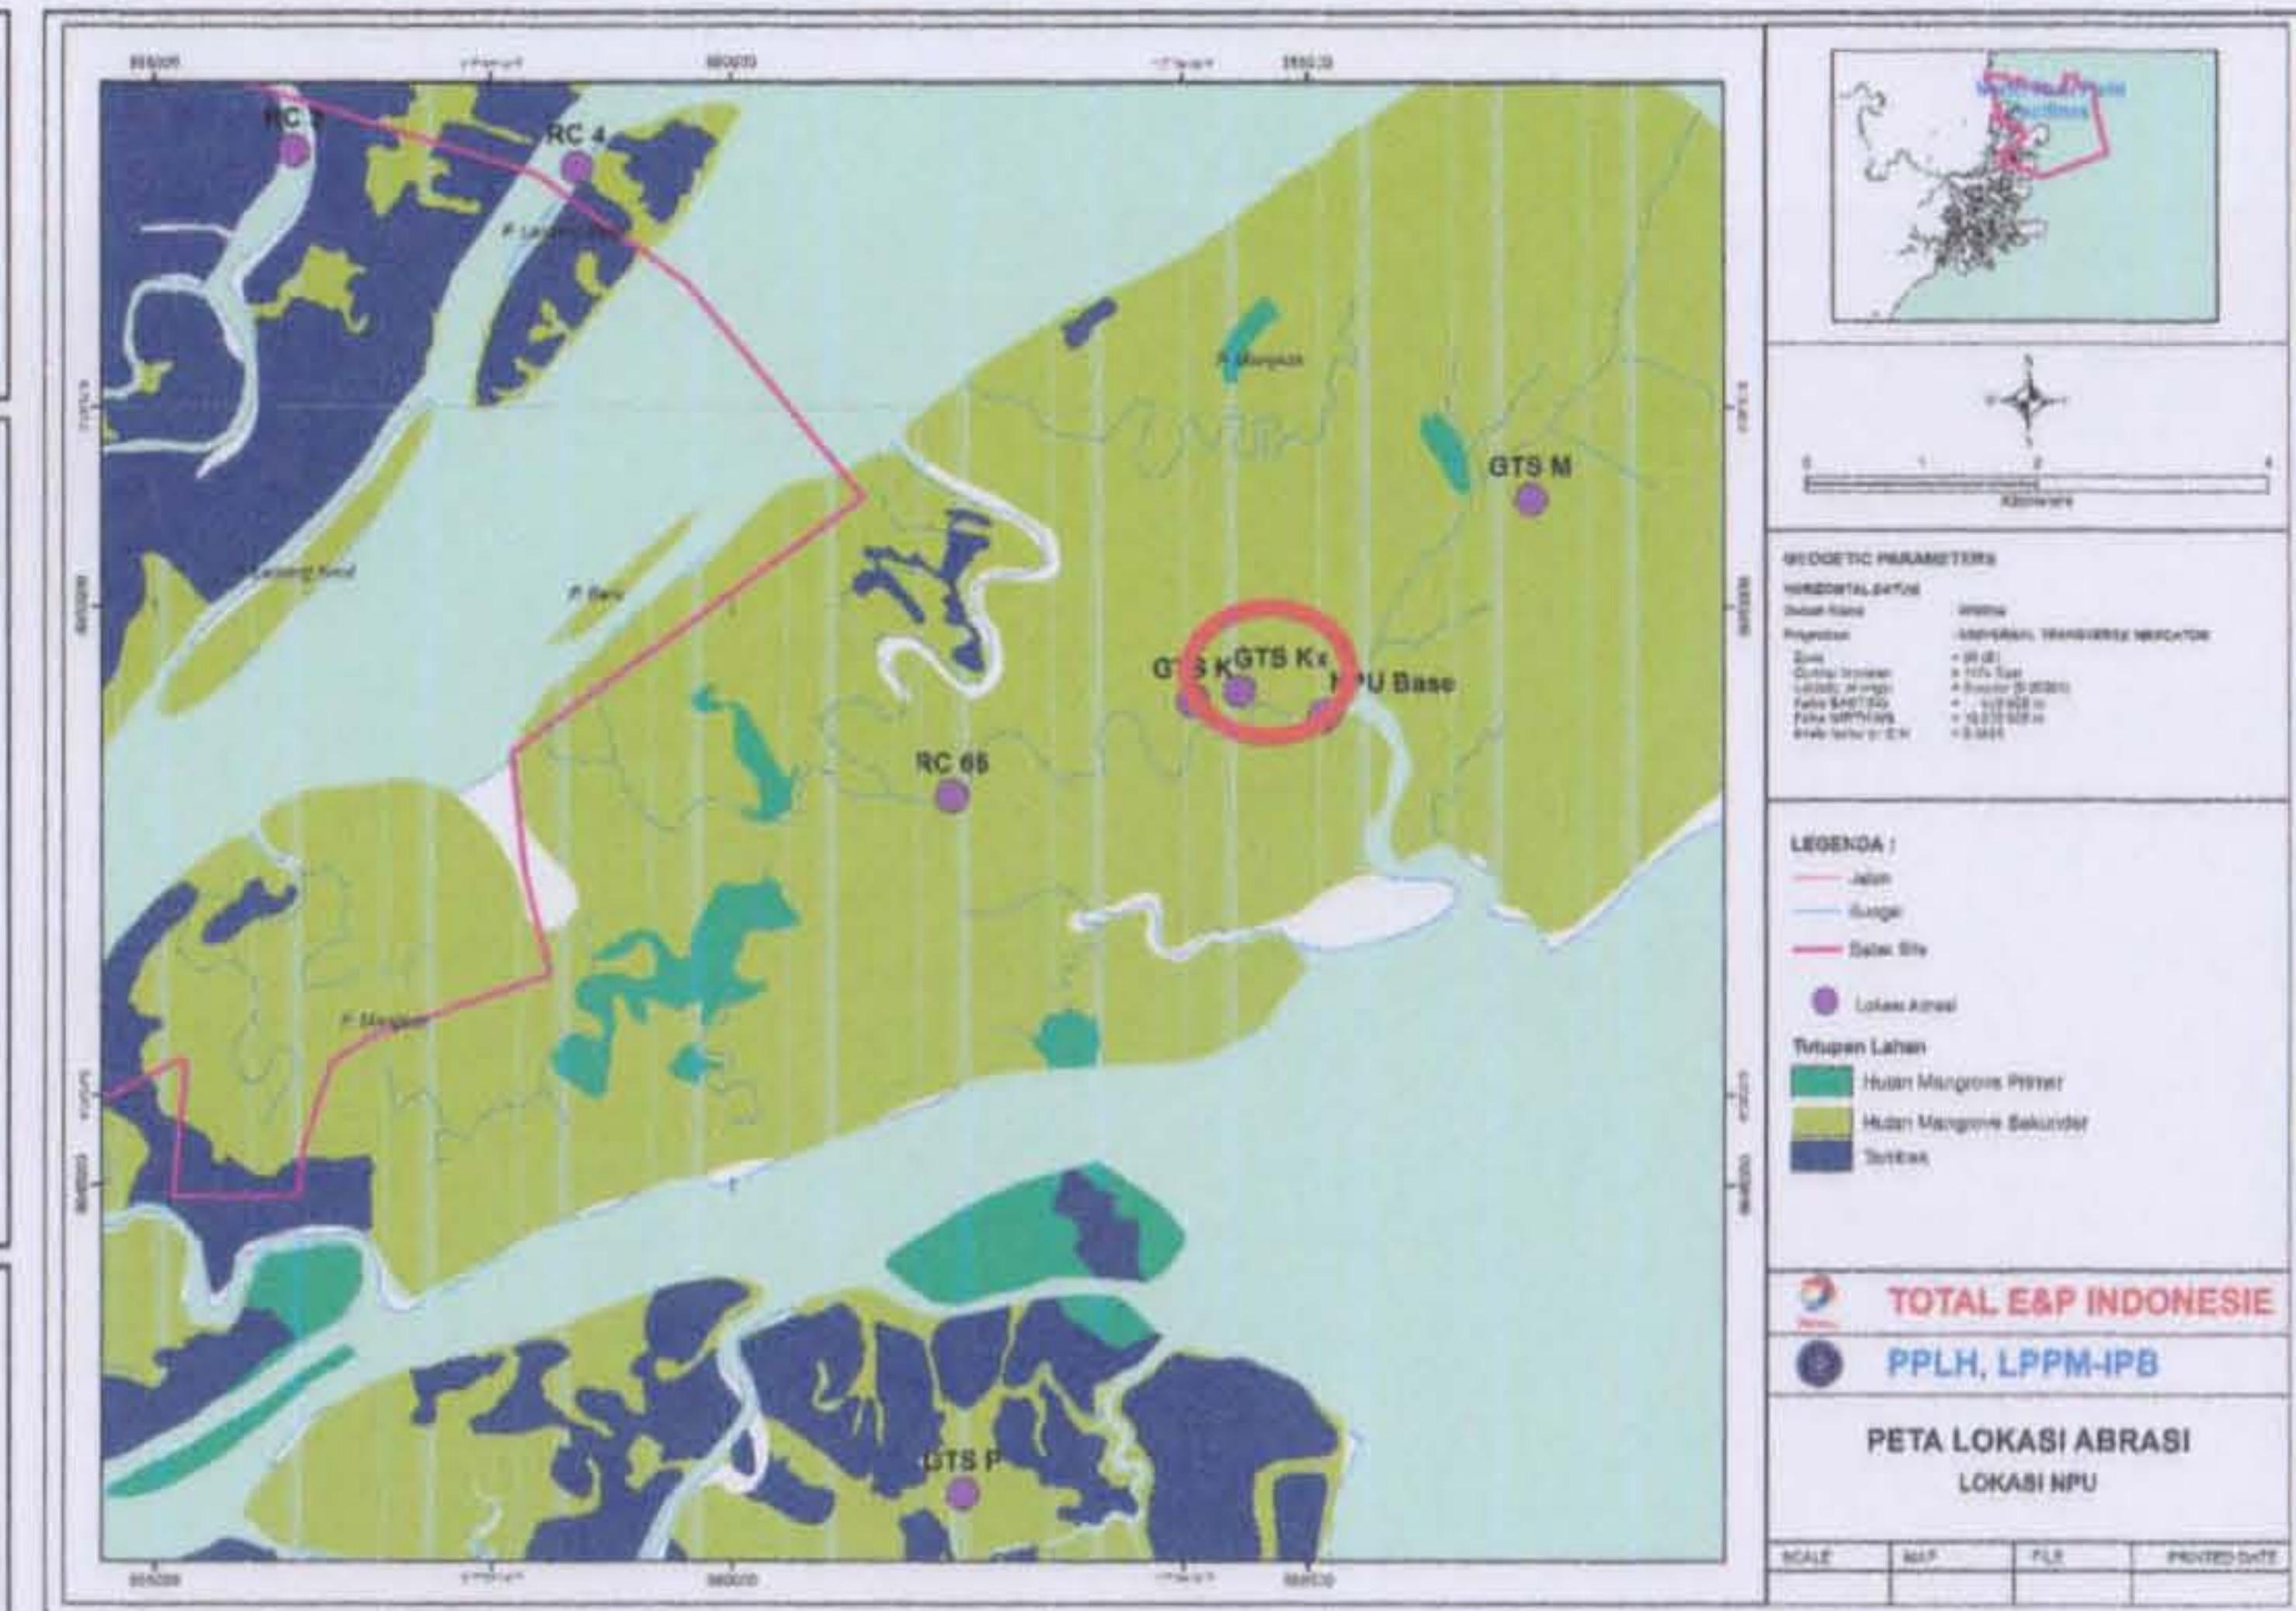
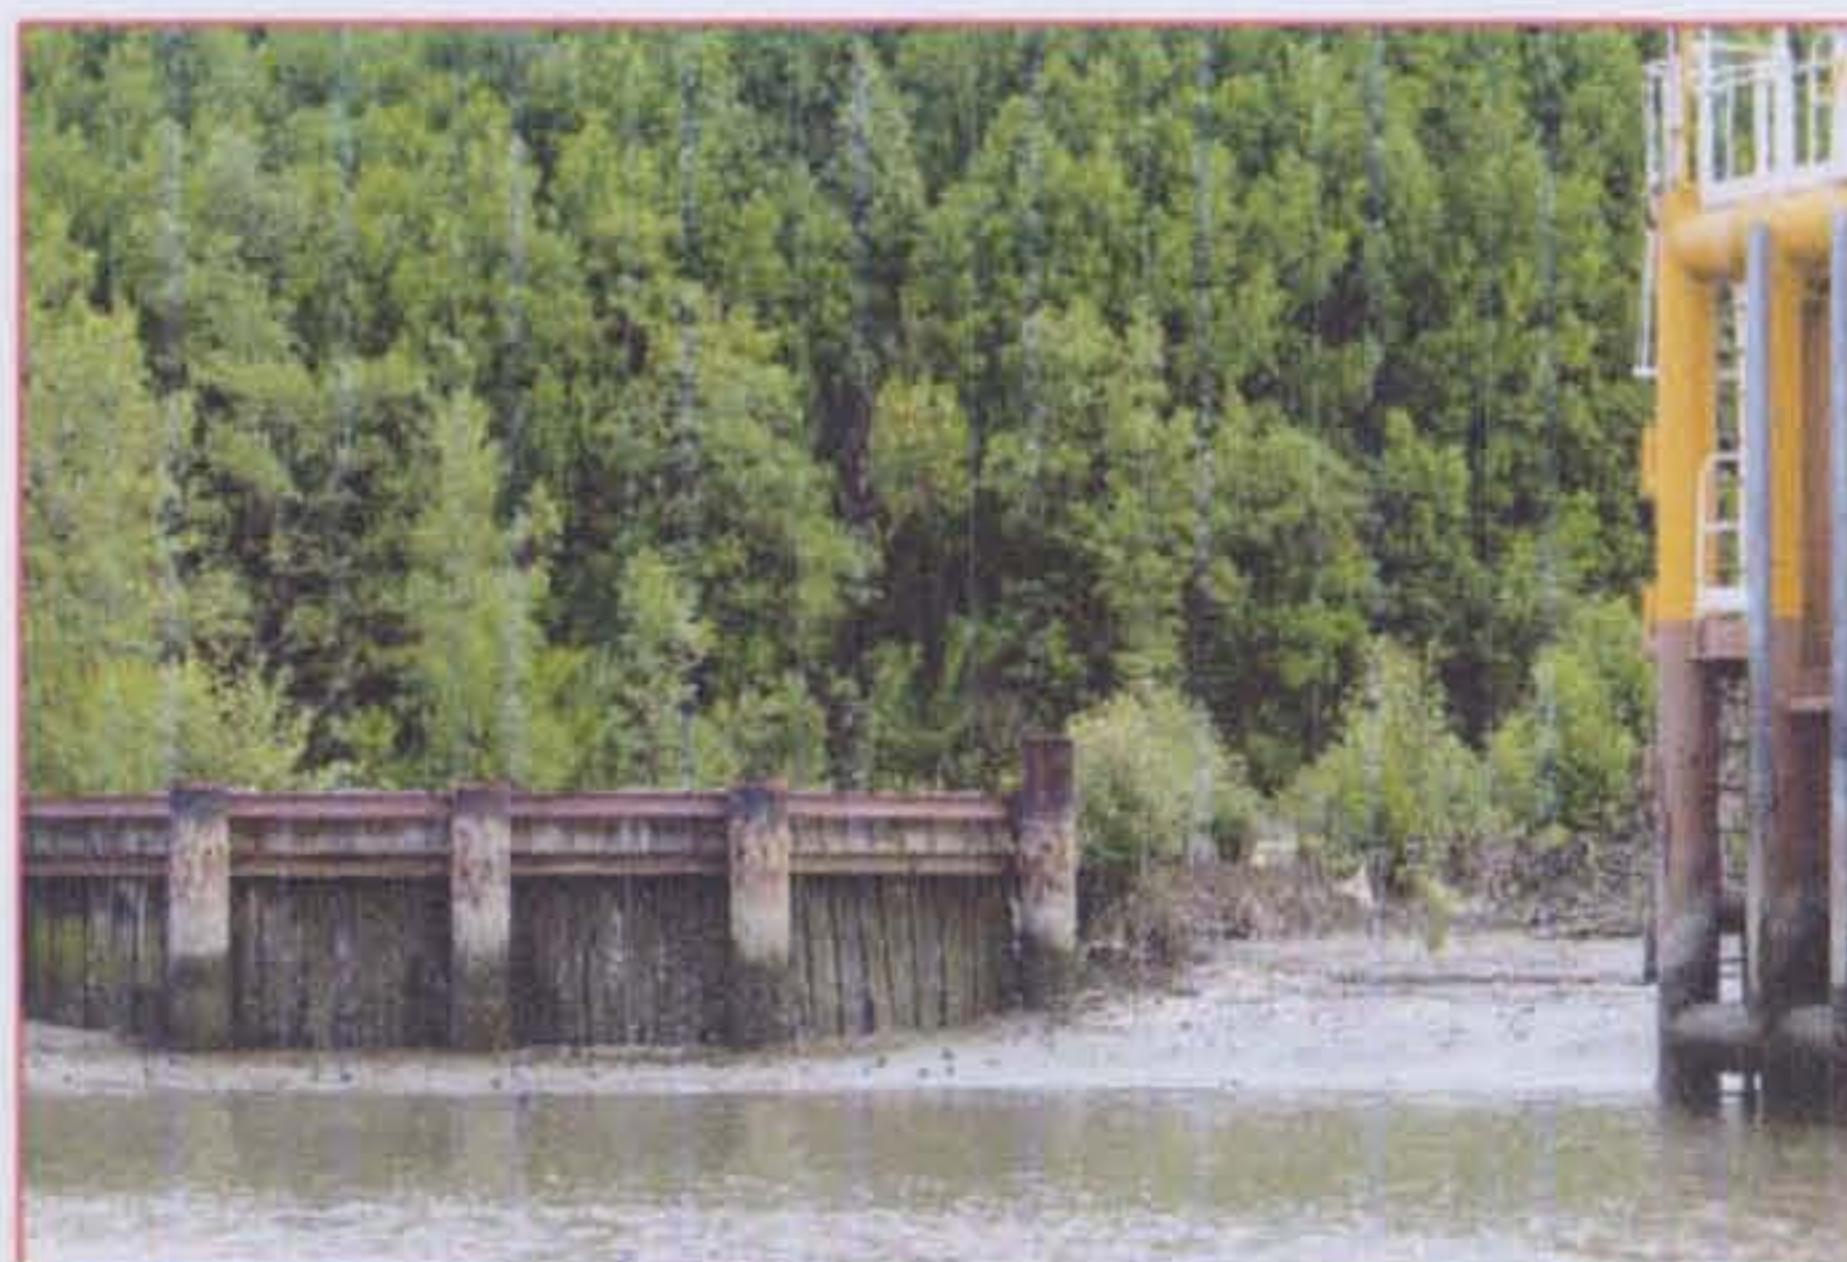
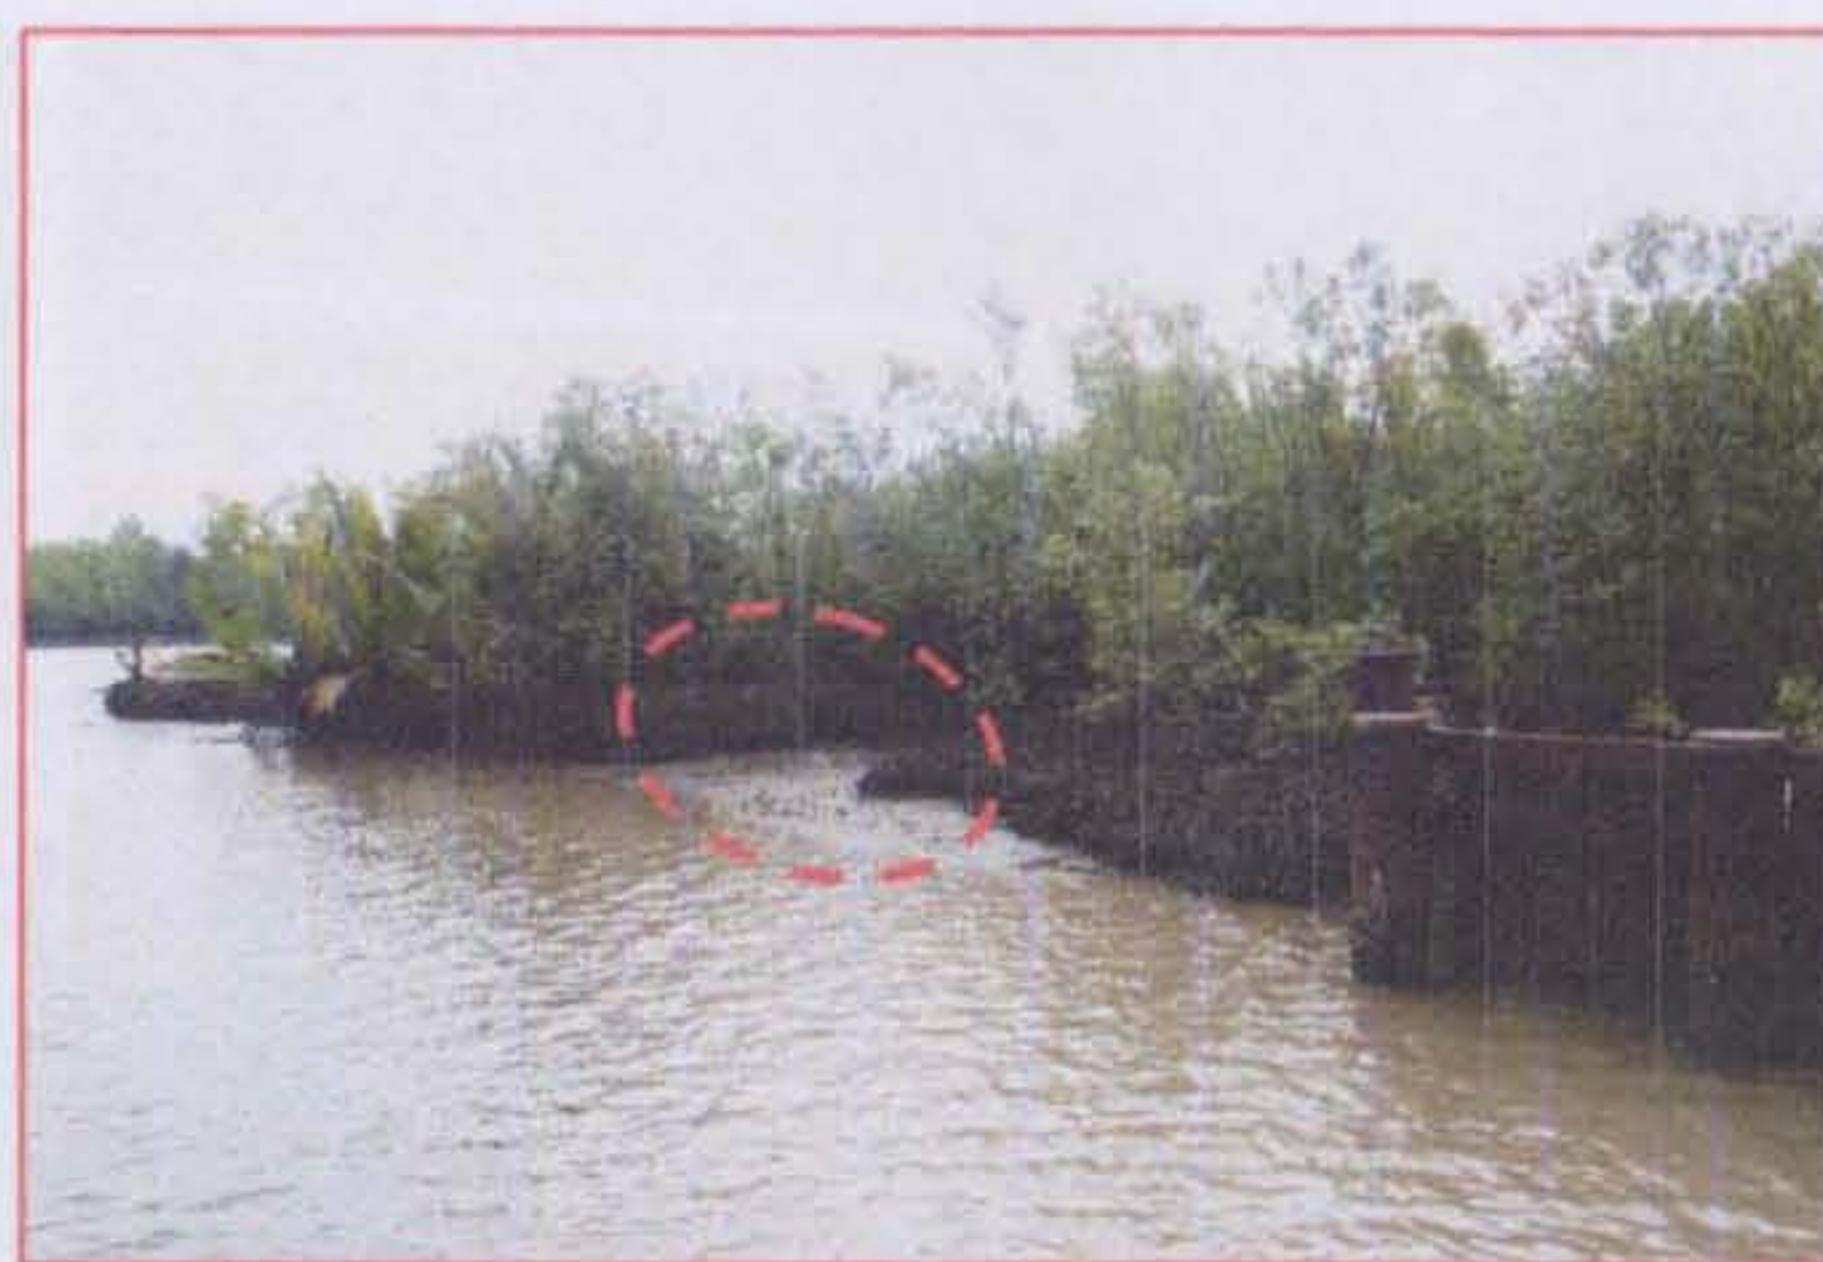
Waktu Identifikasi : September 2013
Surveyor : PPLH-IPB
Lokasi : NPU-GTS Kx
Koordinat : $0^{\circ} 27' 31.950''$ LS dan $117^{\circ} 34' 43.554''$ BT

Terjadi cekungan dan perubahan kelandaian pada tebing sungai diakibatkan oleh pengaruh dinamika air permukaan dan air hujan yang membawa air limpasan bercampur substrat mengalir ke dalam sungai.

- Abrasi relatif berat (2-5 m).
- Terjadi cekungan dan perubahan kelandaian pada tebing sungai diakibatkan oleh pengaruh dinamika air permukaan dan air hujan yang membawa air limpasan bercampur substrat mengalir ke dalam sungai.
- Substrat dasar yang bertekstur halus sangat rentan terhadap dinamika air permukaan.

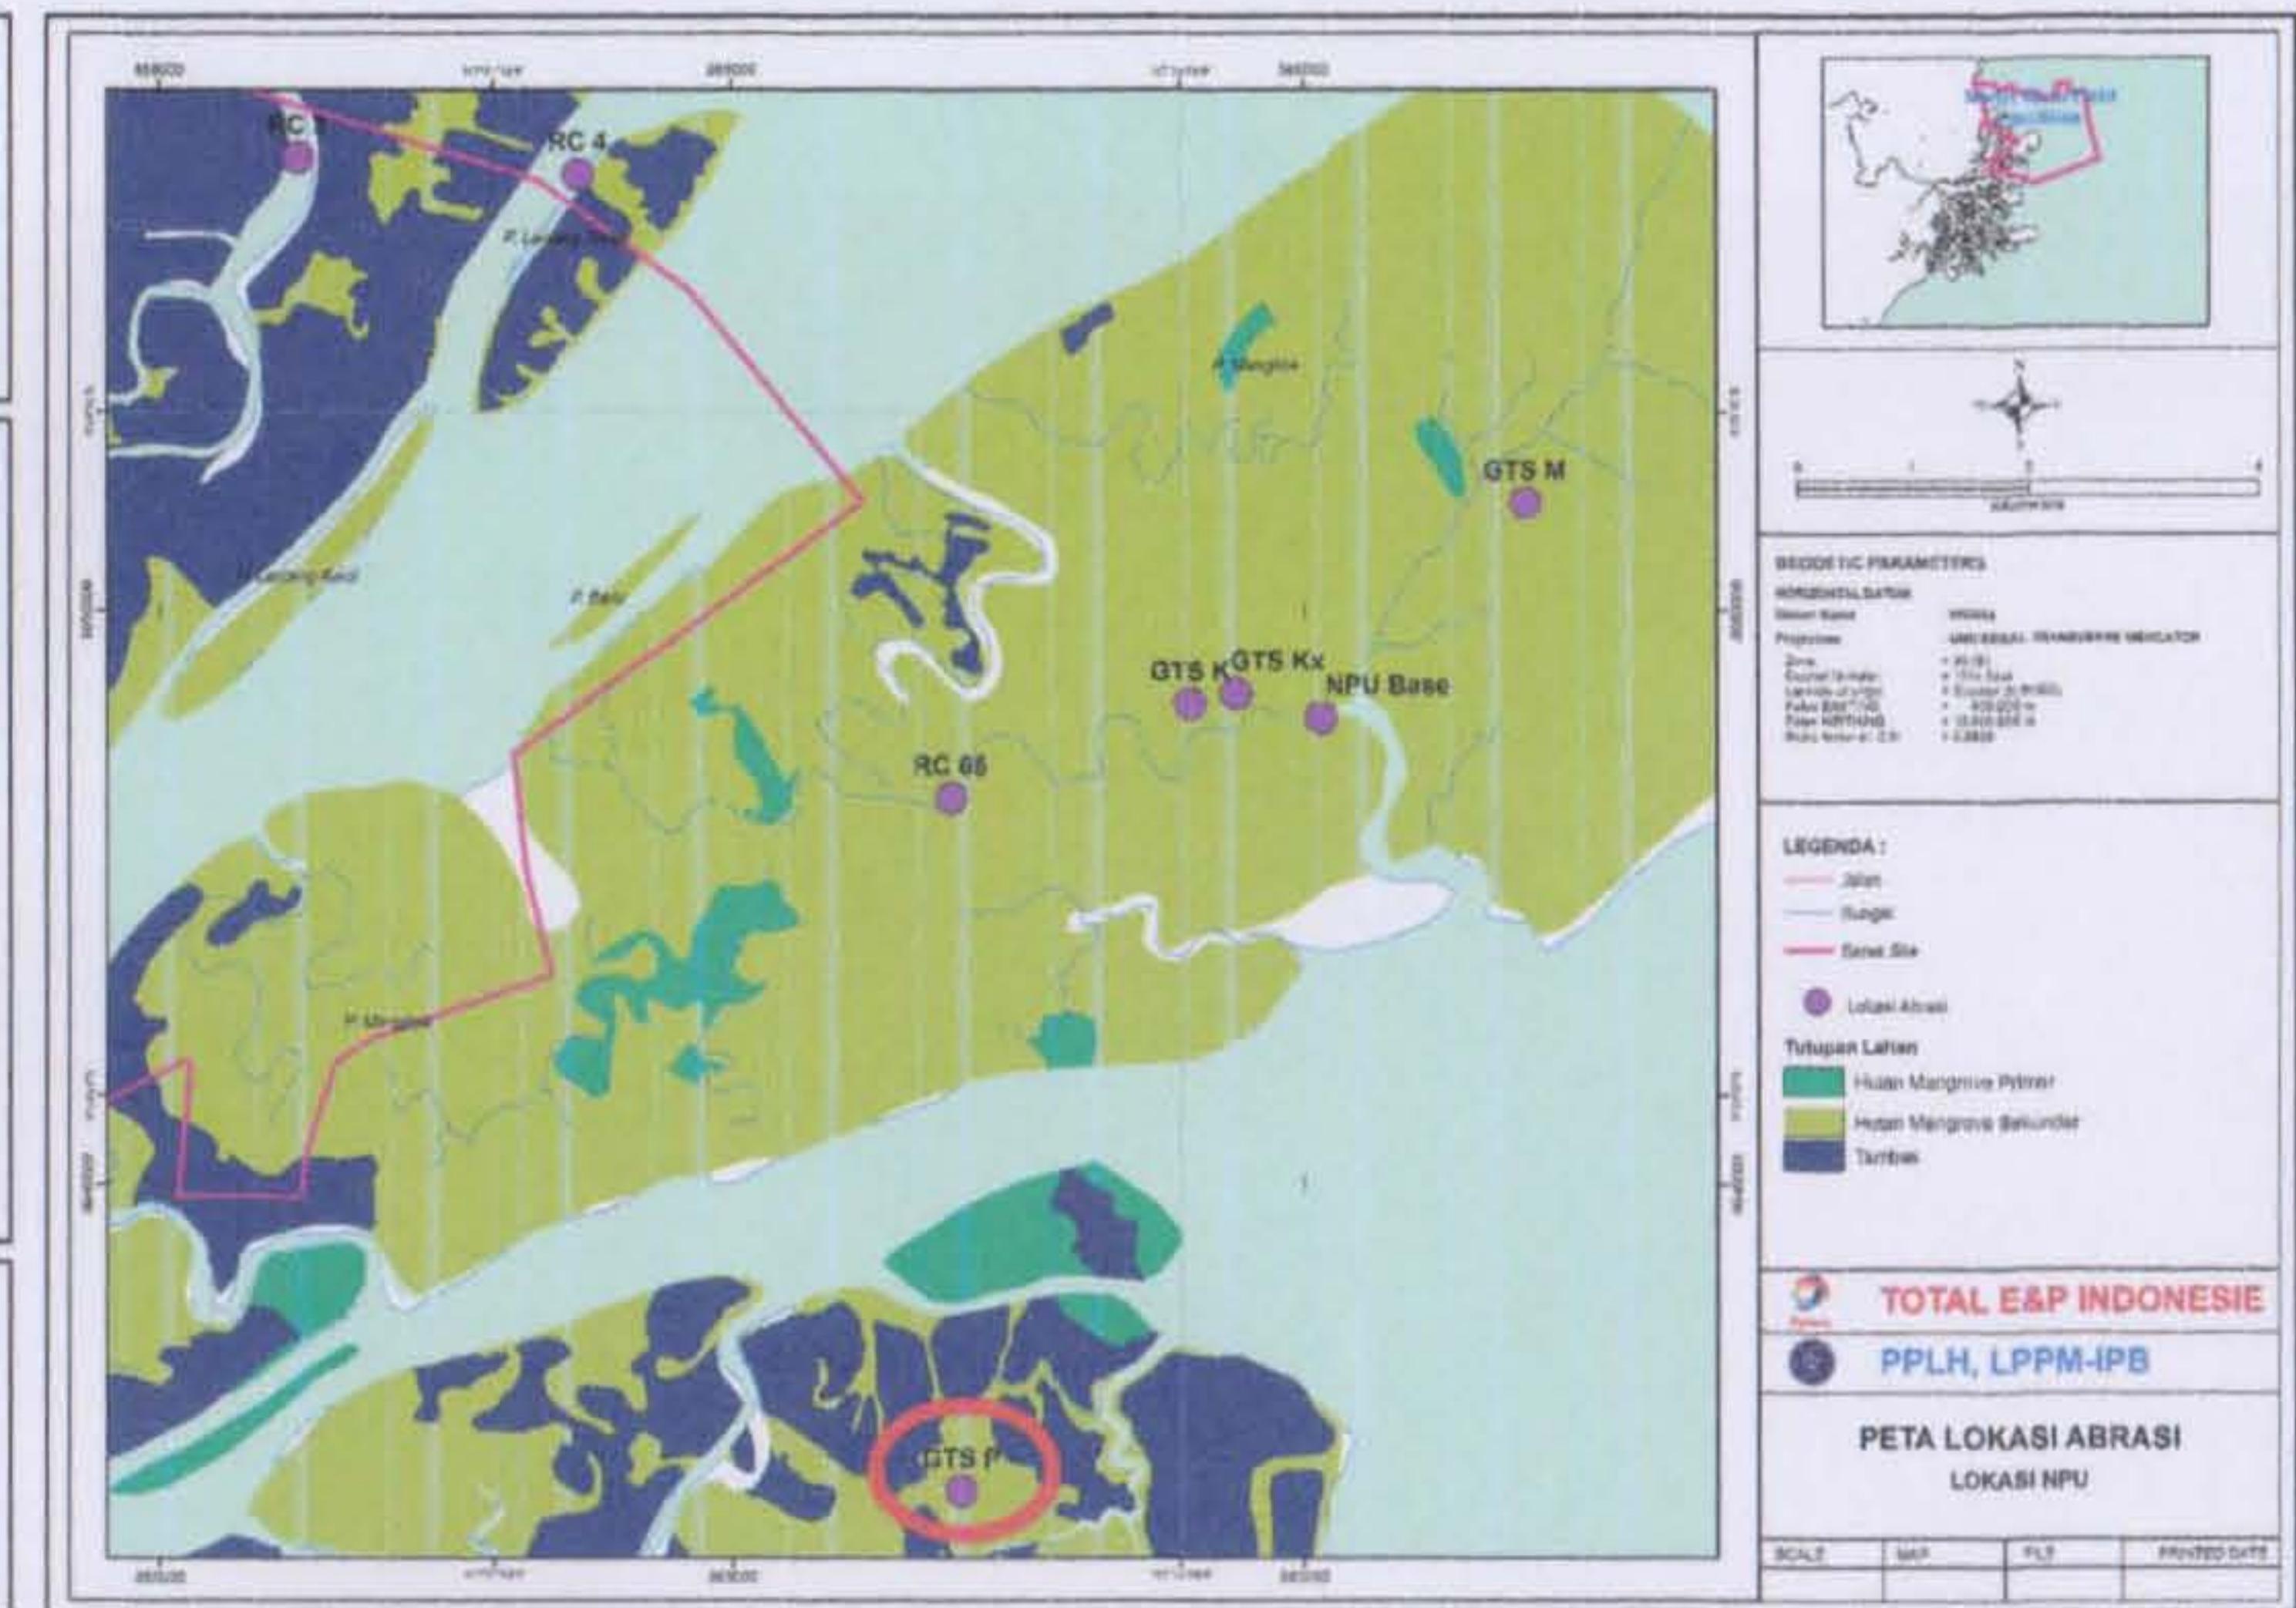
Waktu Identifikasi : September 2013
Surveyor : PPLH-IPB
Lokasi : NPU-GTS P
Koordinat : $0^{\circ} 31' 18.106''$ LS dan $117^{\circ} 33' 26.082''$ BT

Perubahan kelandaian dan kemunduran tebing sungai didukung oleh kondisi tekstur substrat yang relatif halus dan mudah tererosi oleh pengaruh dinamika air permukaan.

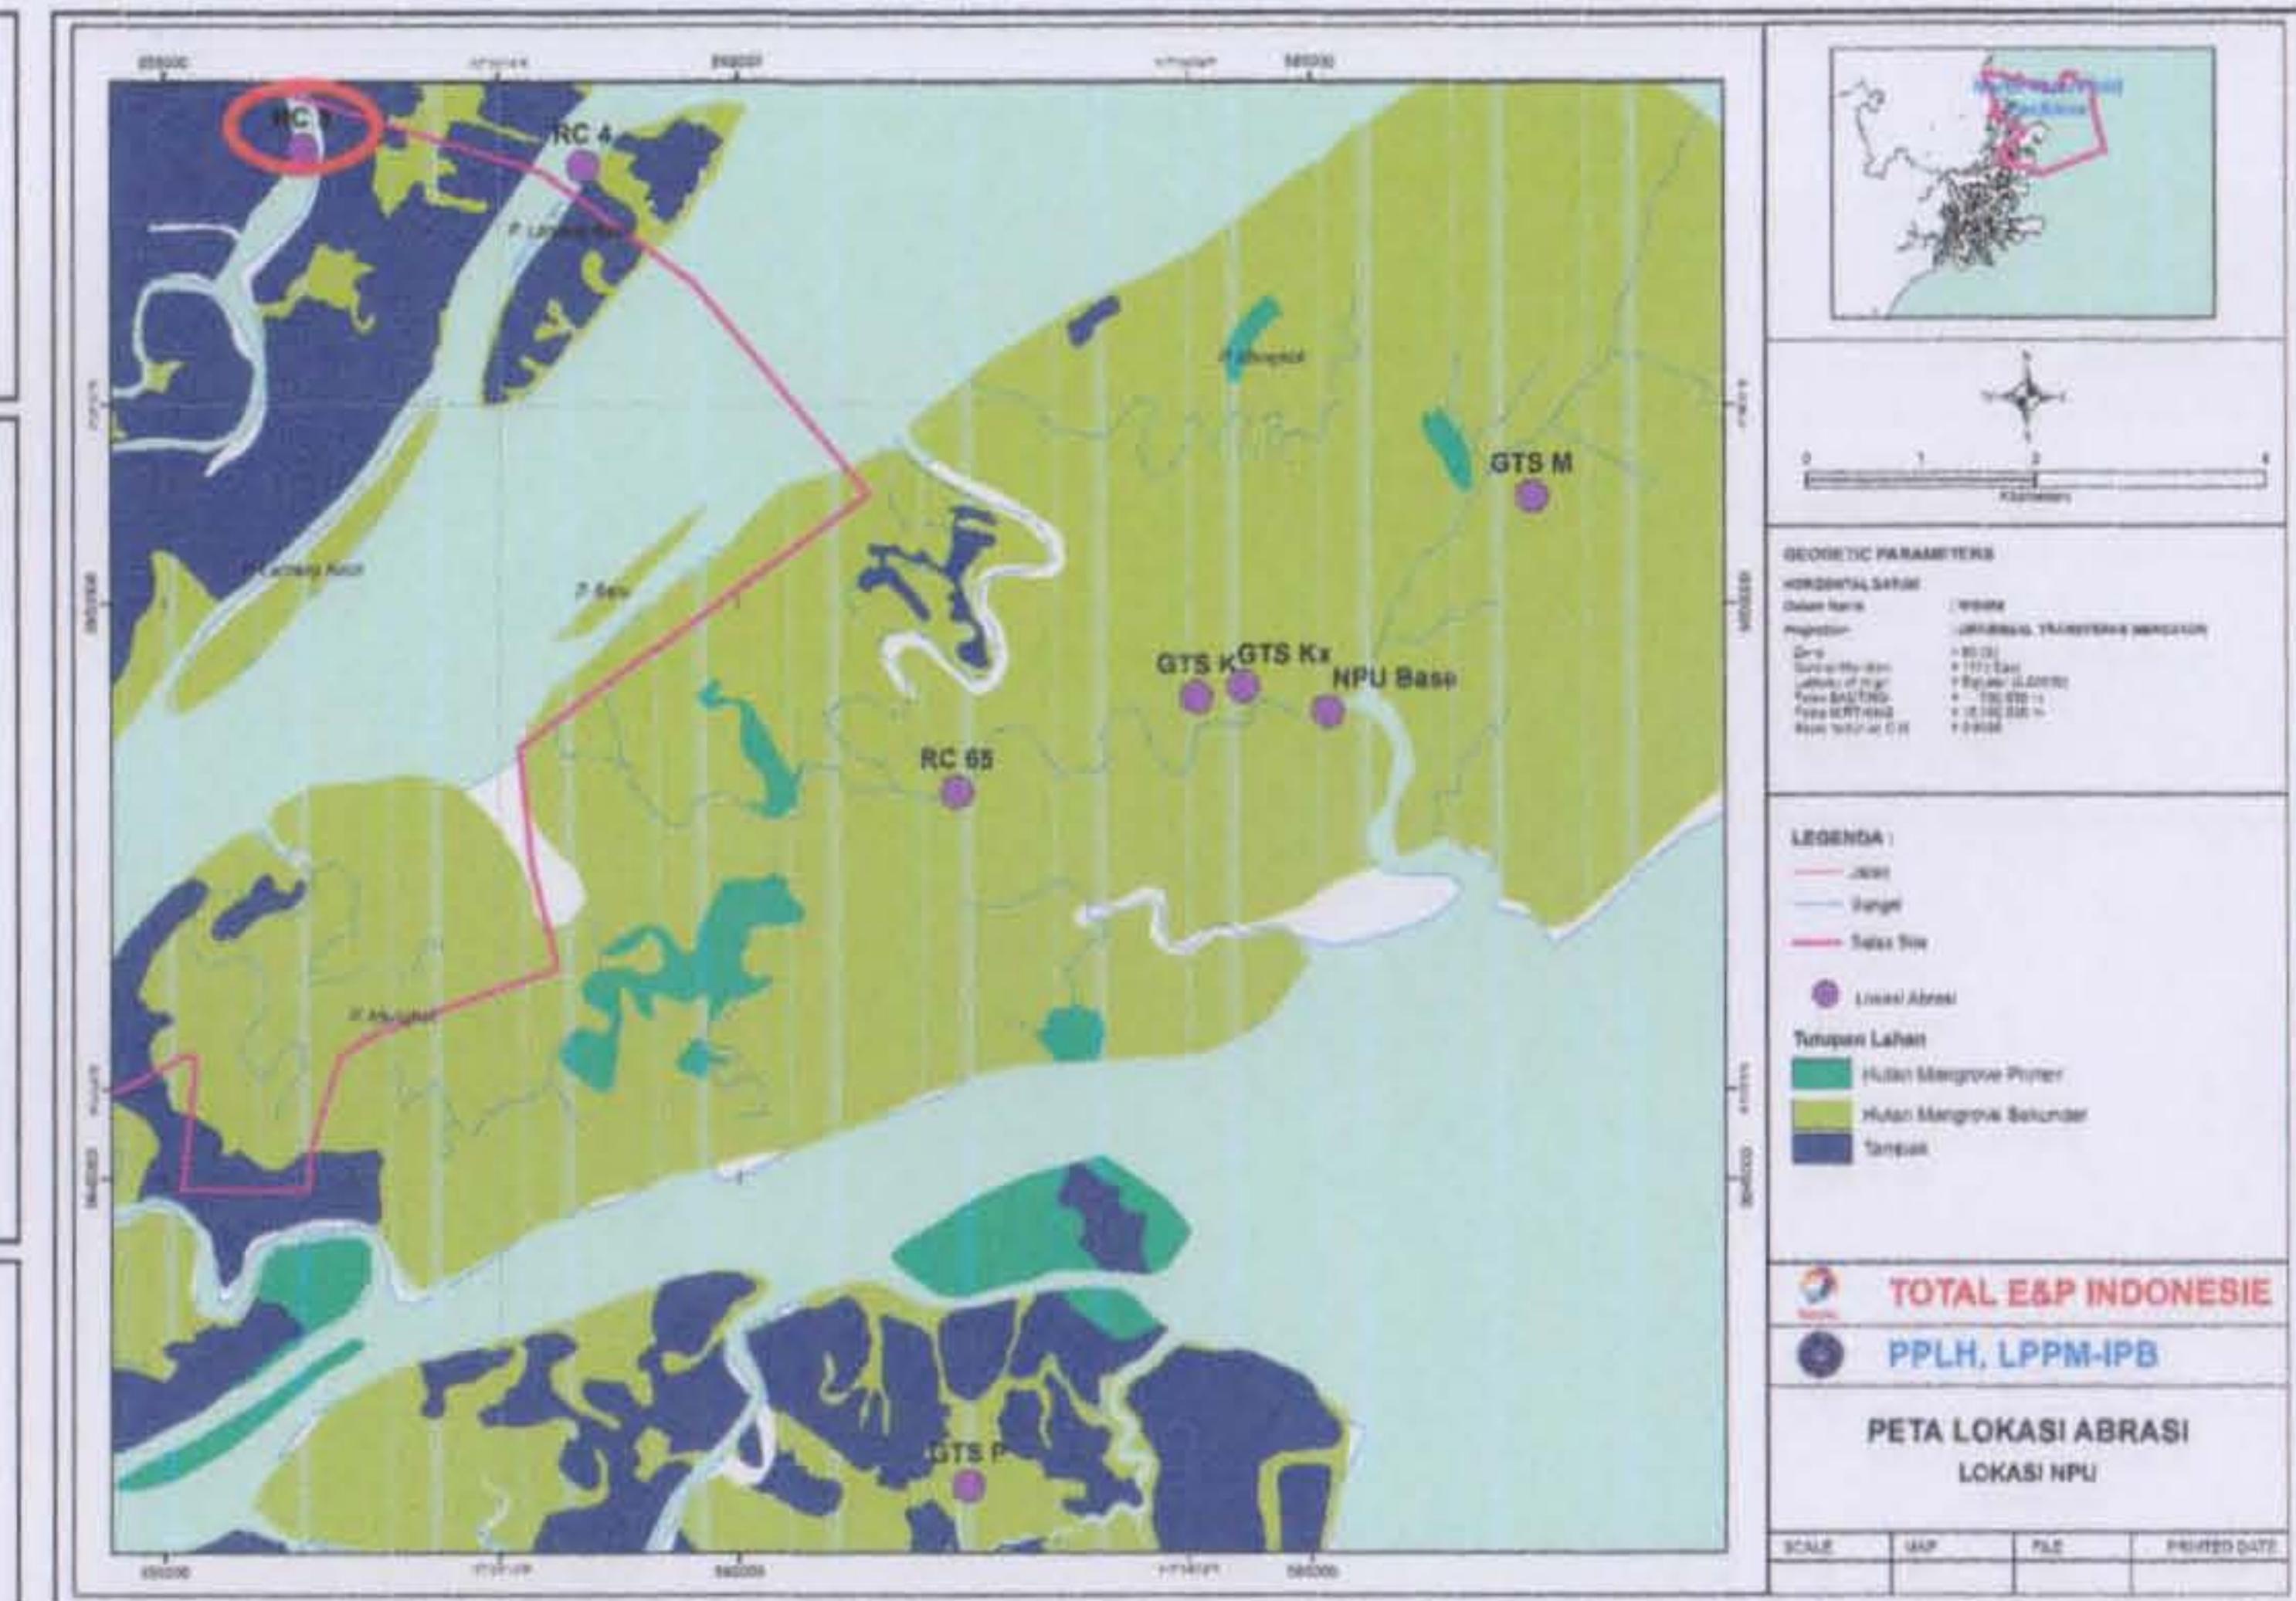
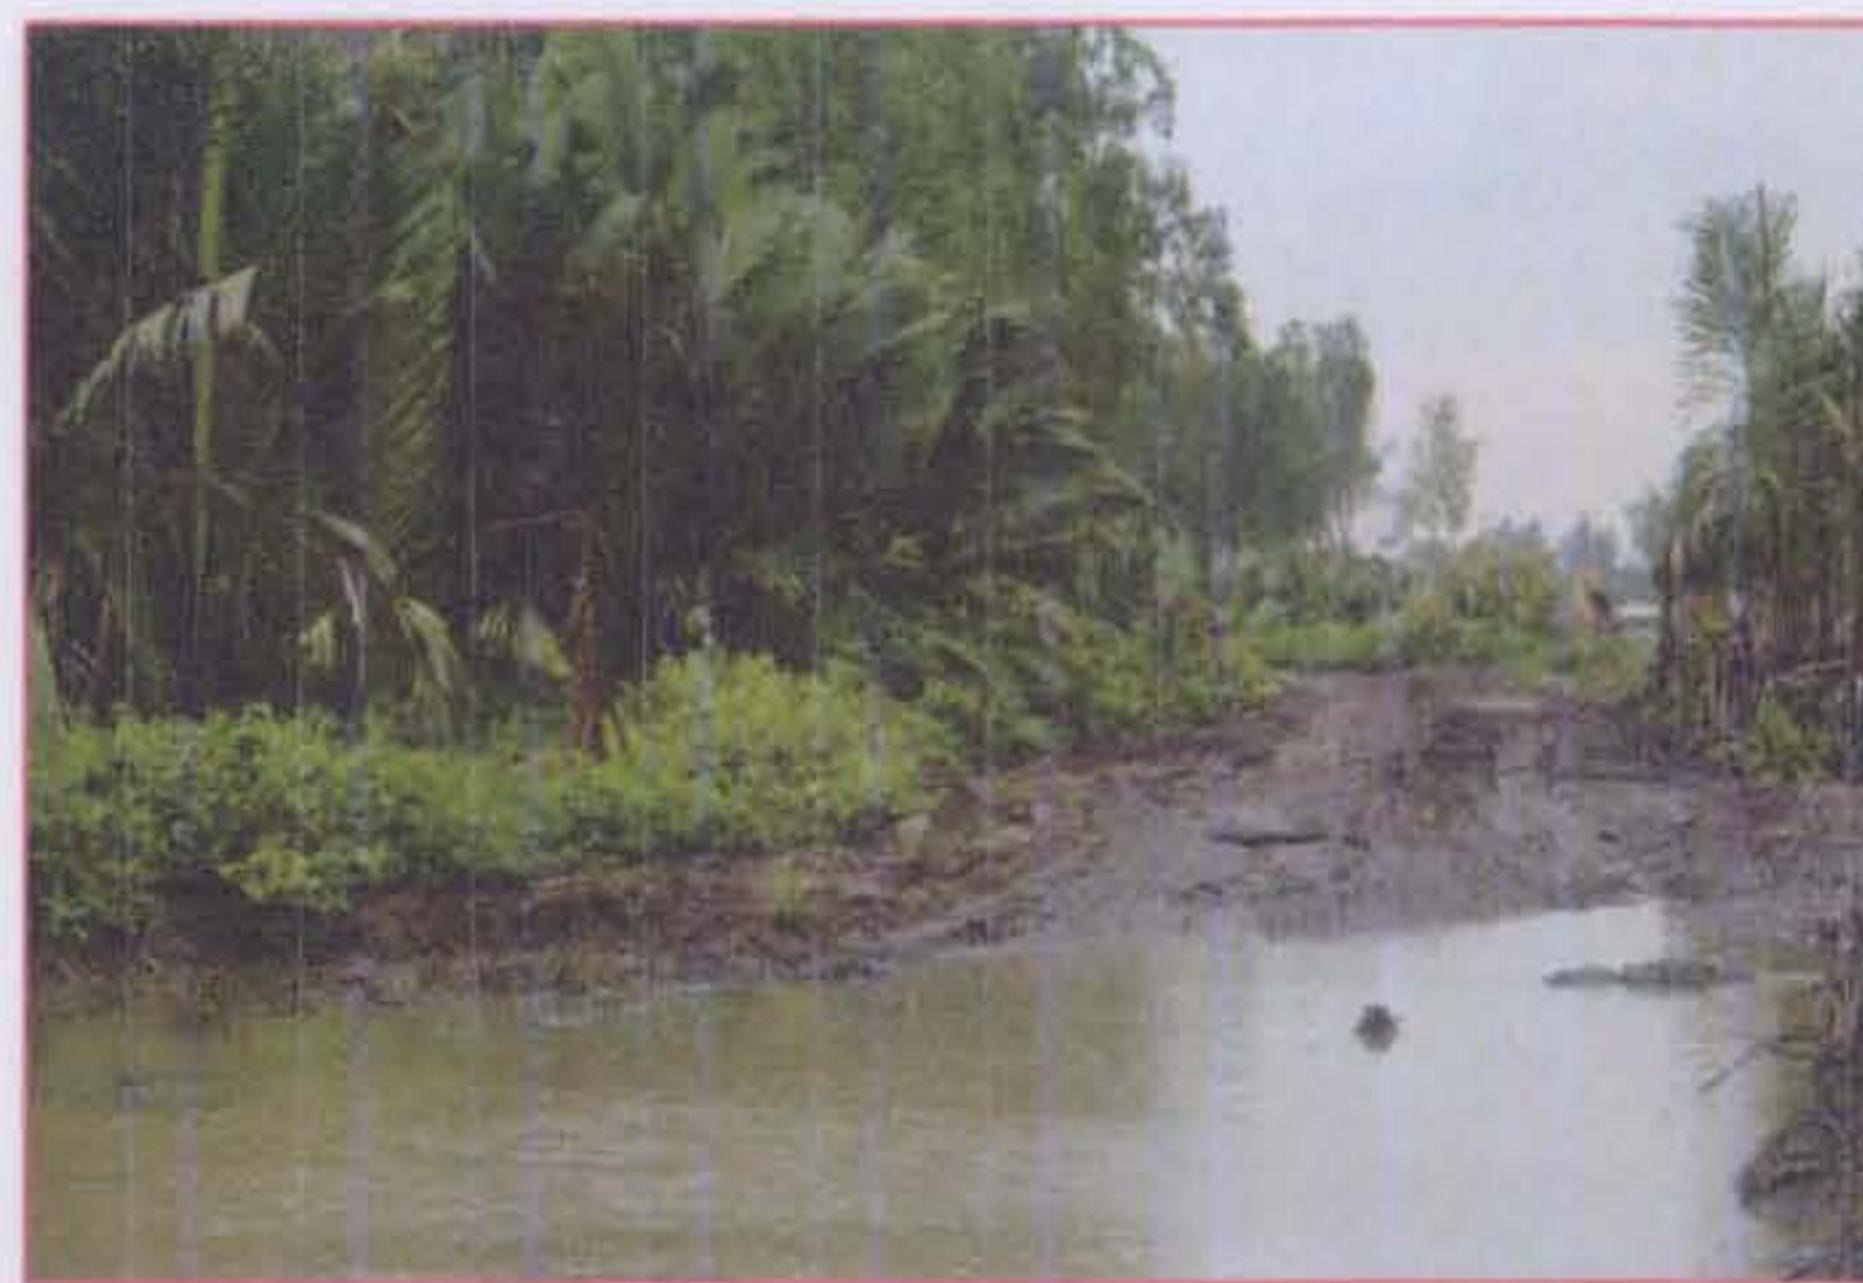
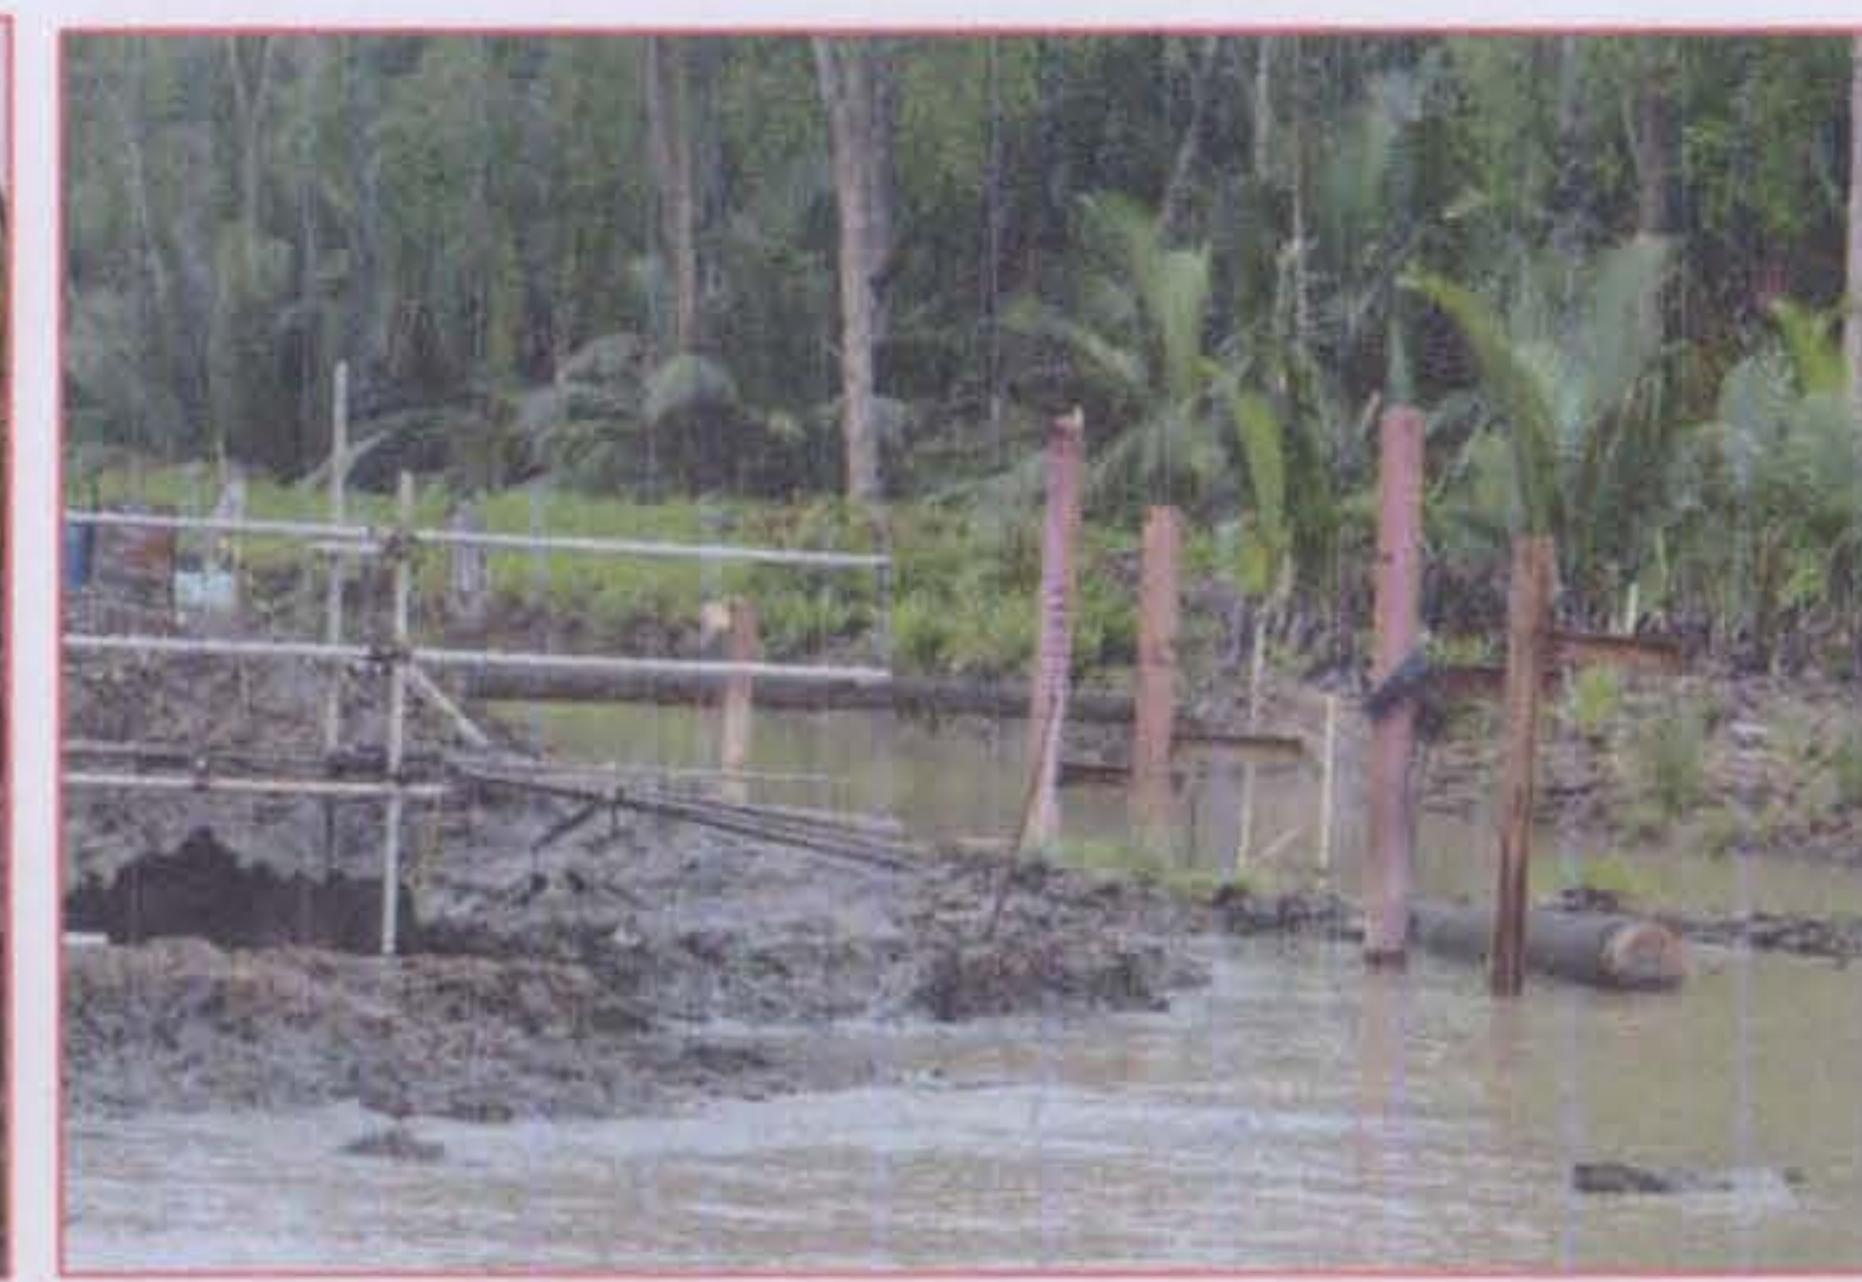
Waktu Identifikasi : September 2013
Surveyor : PPLH-IPB
Lokasi : NPU-RC 3
Koordinat : $0^{\circ} 24' 59.803''$ LS dan $117^{\circ} 30' 18.878''$ BT

Gerusan/perubahan tebing sungai merupakan dampak dari kegiatan pembersihan vegetasi (*land clearing*) dan pengerukan tebing sungai untuk pemasangan pipa pada saat konstruksi.

- Abrasi relatif berat (2-5 m).
- Kikisan/gerusan tebing sungai mengakibatkan terjadinya kemunduran tebing sungai kurang lebih sejauh 2-5 m dari kedudukan awalnya.
- Sebagian besar gerusan/perubahan tebing sungai merupakan dampak dari kegiatan pembersihan (*land clearing*) vegetasi dan pengerukan tebing sungai untuk pemasangan pipa pada saat konstruksi.
