LAPORAN MONITORING ABRASI

*Implementasi RKL-RPL
Pengembangan Kegiatan Eksplorasi Minyak dan Gas Bumi
di Wilayah Kontrak Mahakam
Provinsi Kalimantan Timur*

**SEMESTER I
2013**

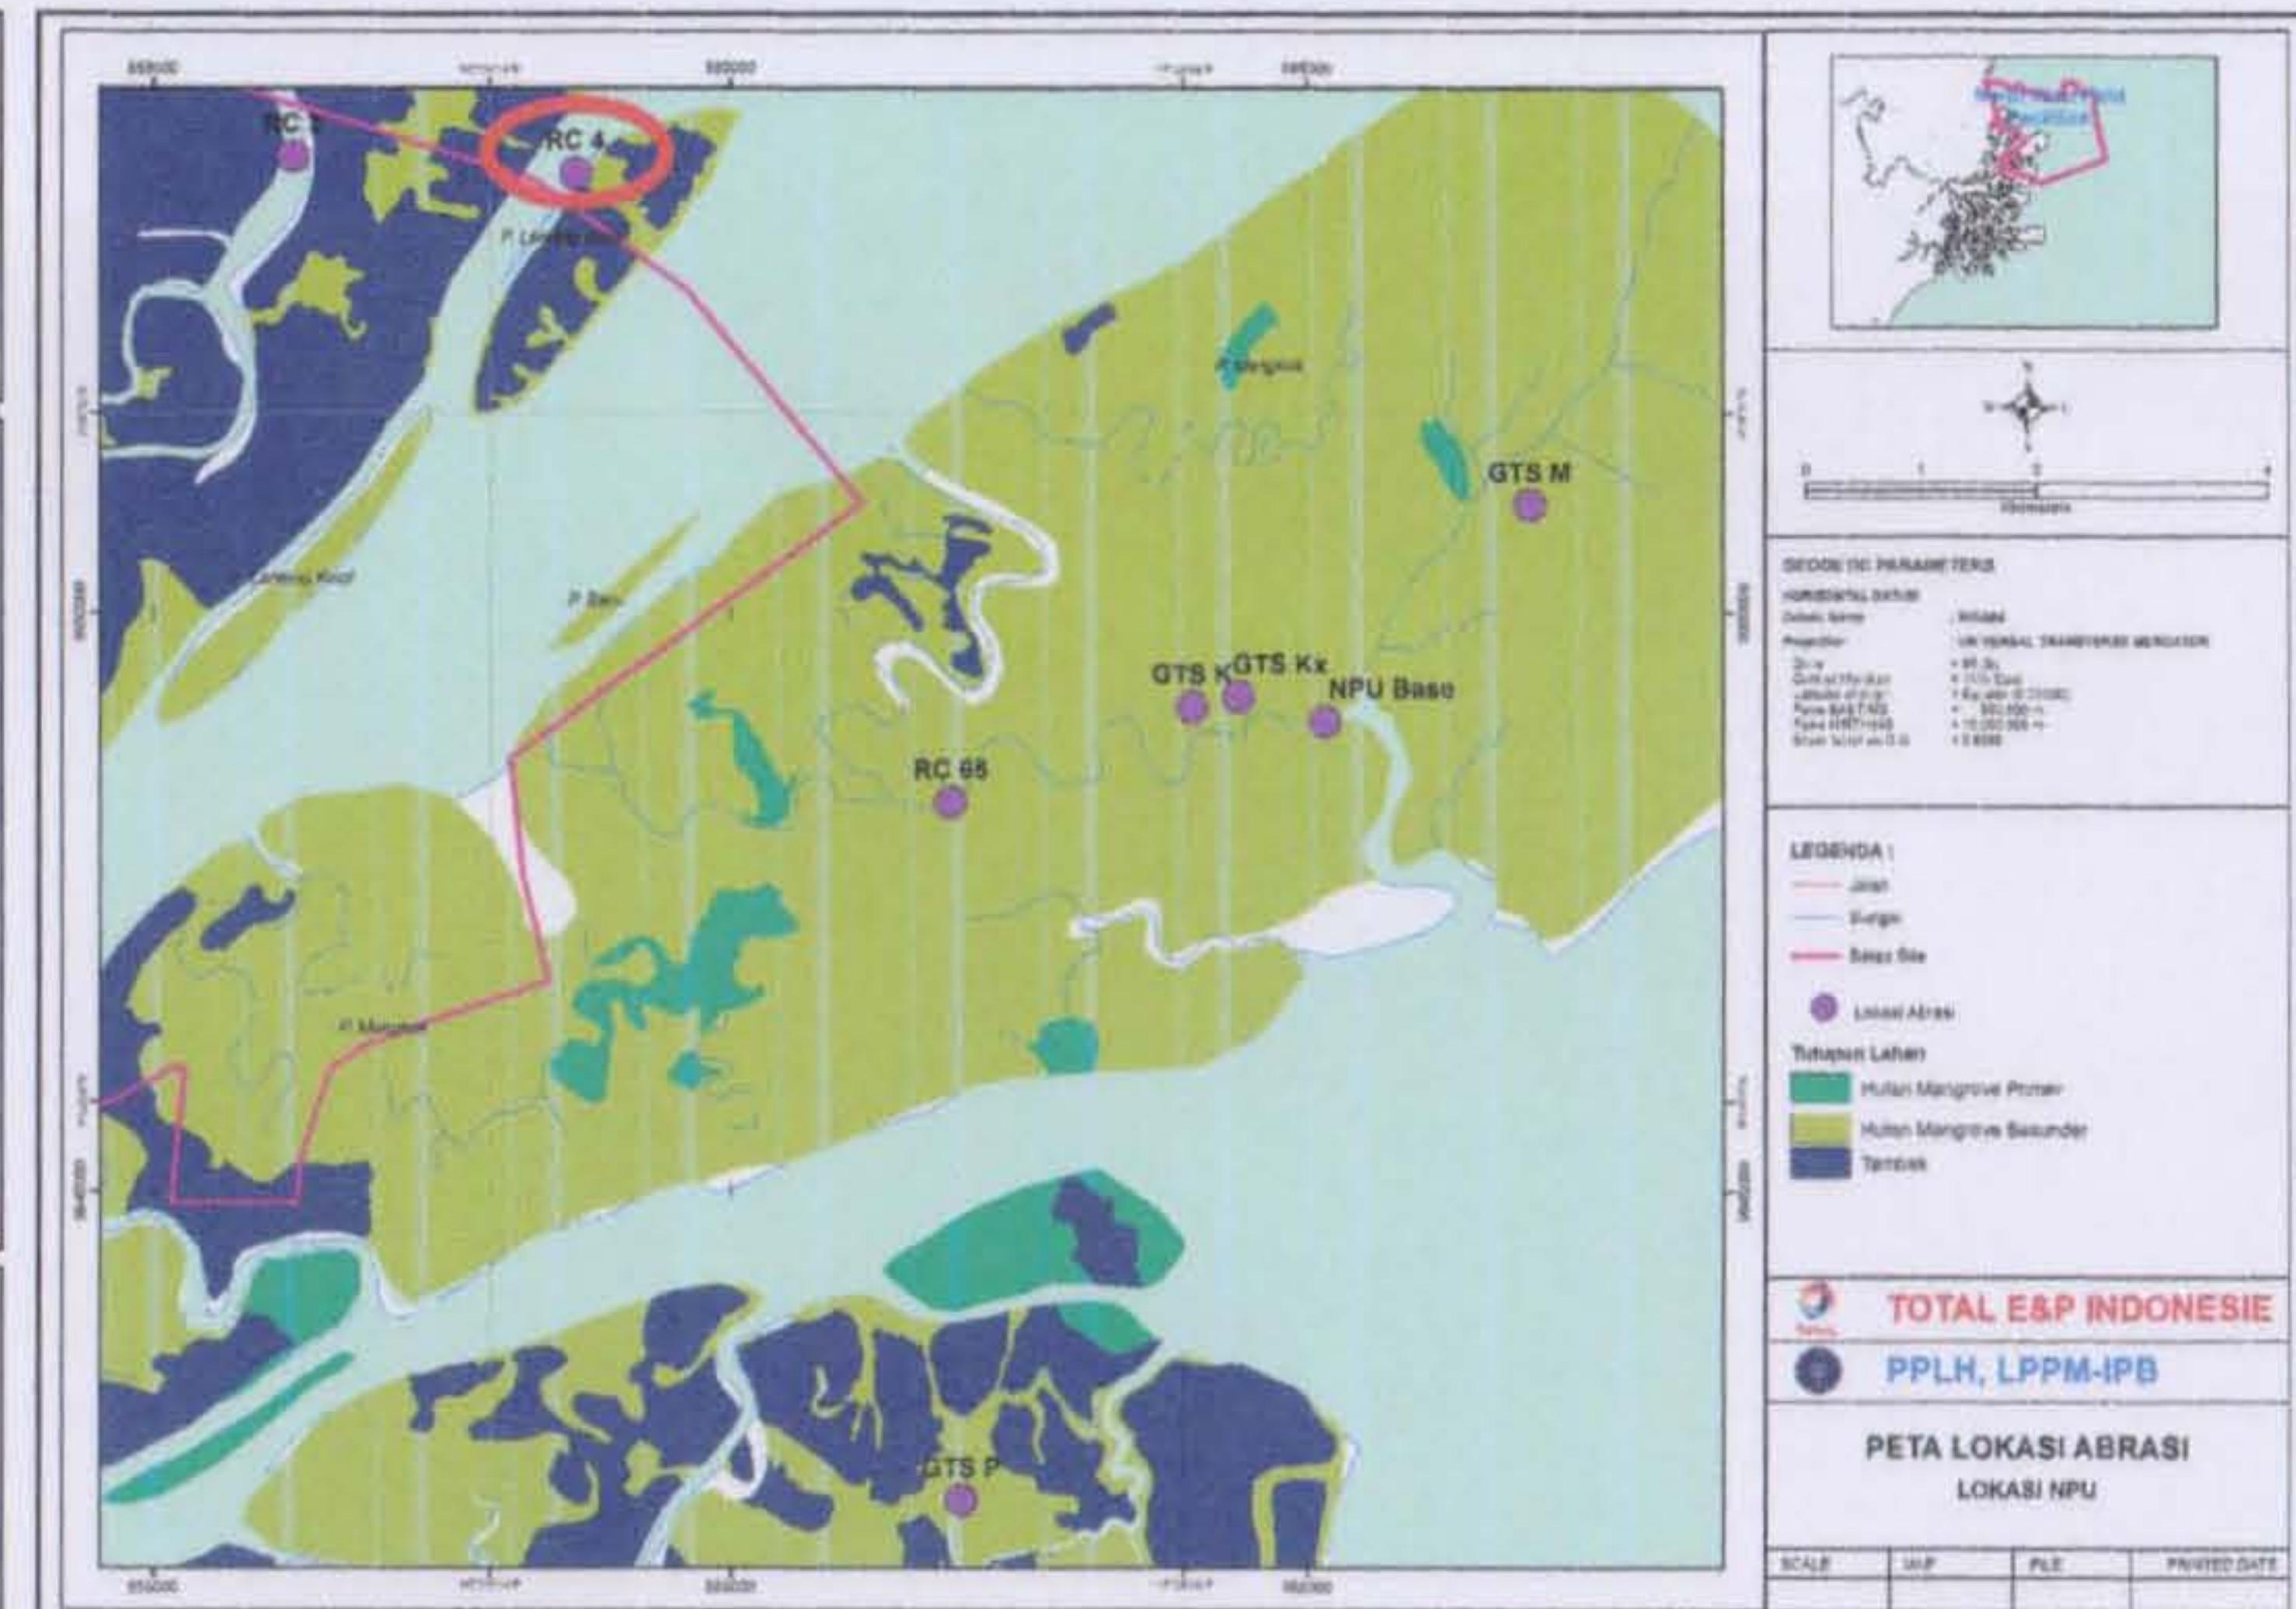
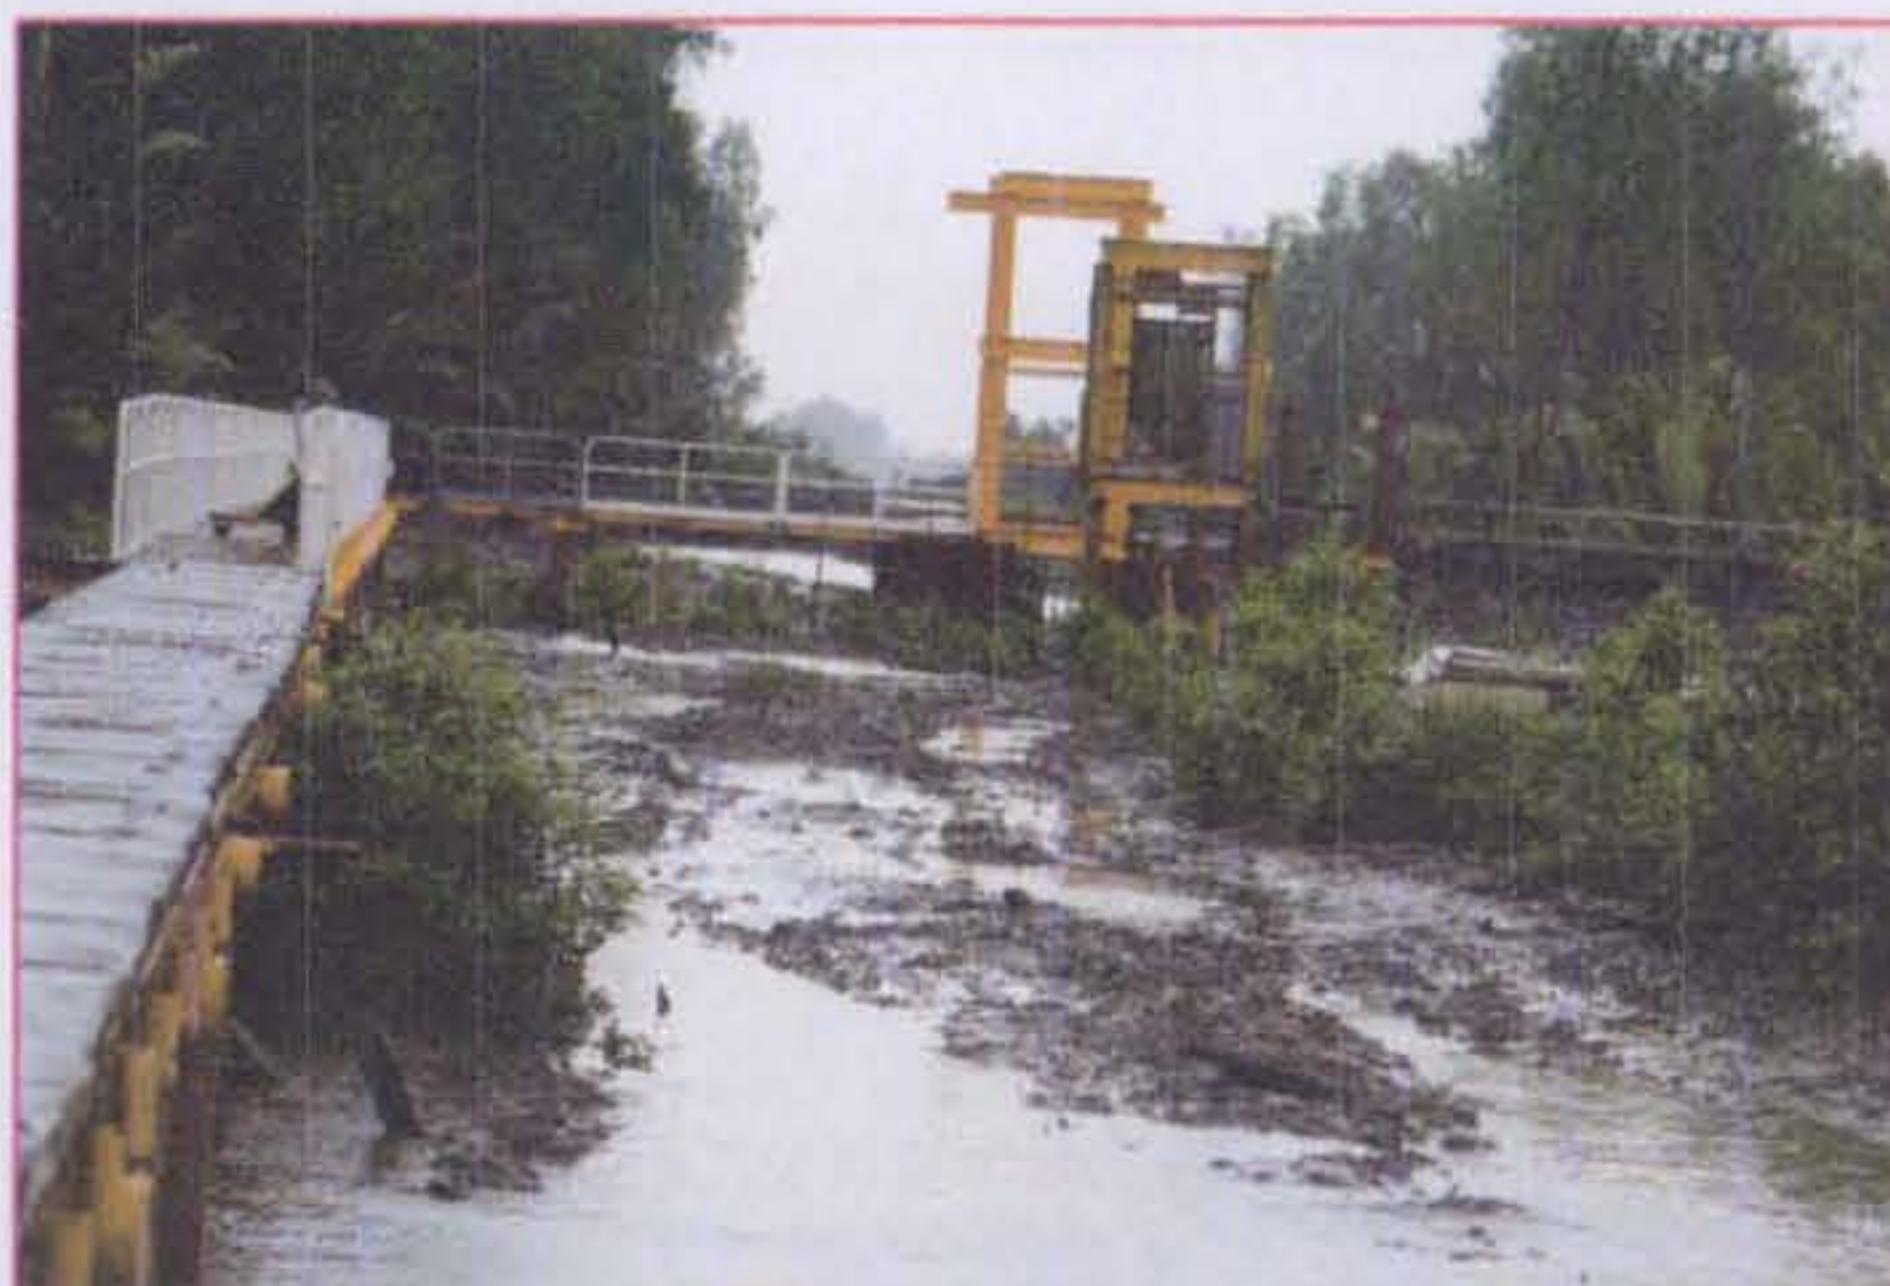
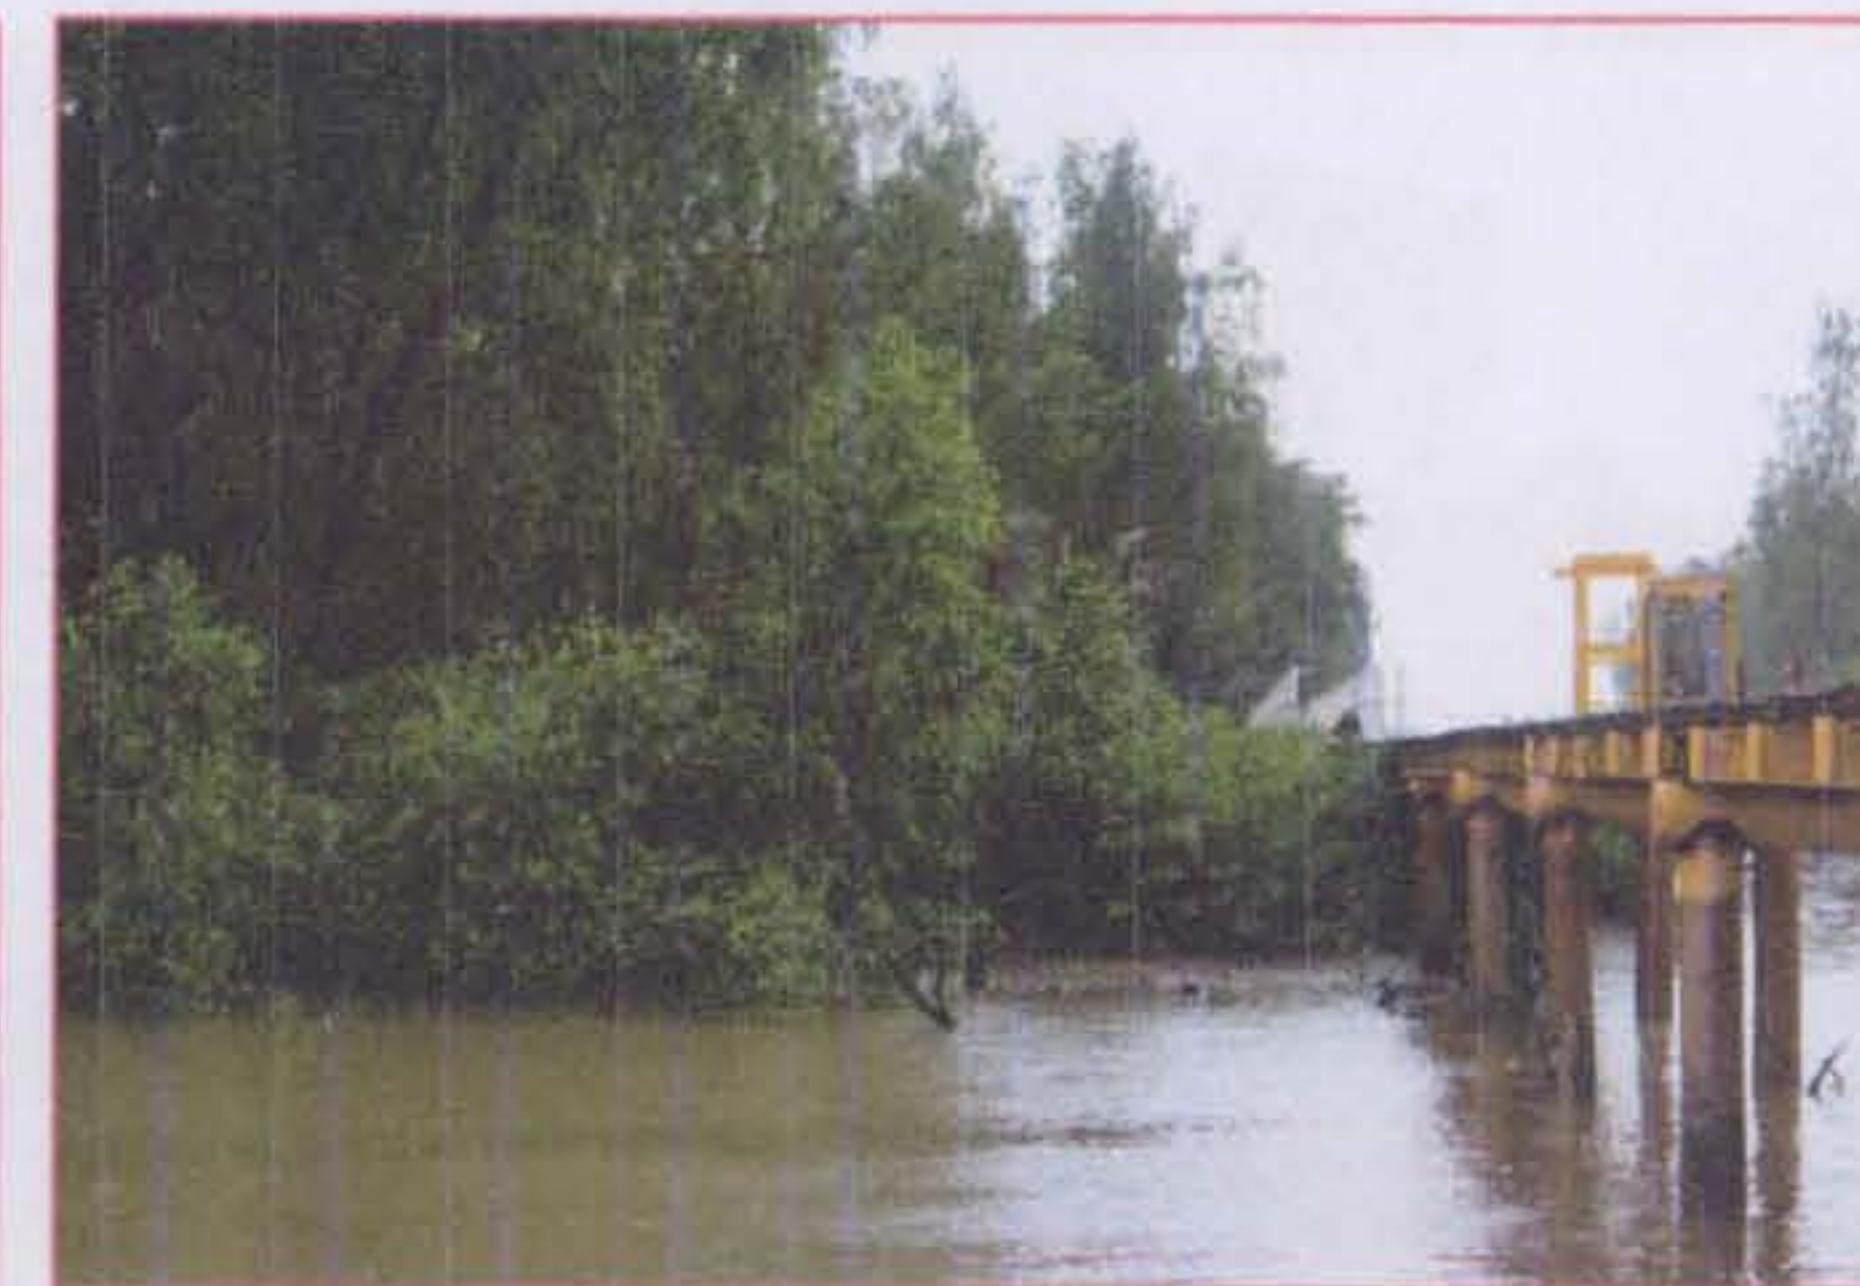
Waktu Identifikasi	: September 2013
Surveyor	: PPLH-IPB
Lokasi	: NPU-RC 4
Koordinat	: $0^{\circ} 25' 4.613''$ LS dan $117^{\circ} 31' 37.895''$ BT

Gerusan/perubahan tebing sungai merupakan dampak dari kegiatan pembersihan vegetasi (*land clearing*) dan pengerukan tebing sungai untuk pemasangan pipa pada saat konstruksi.

- Abrasi relatif berat (2-5 m).
- Kikisan/gerusan tebing sungai mengakibatkan terjadinya kemunduran tebing sungai kurang lebih sejauh 2-5 m dari kedudukan awalnya.
- Sebagian besar gerusan/perubahan tebing sungai merupakan dampak dari kegiatan pembersihan vegetasi (*land clearing*) dan pengerukan tebing sungai untuk pemasangan pipa pada saat konstruksi.

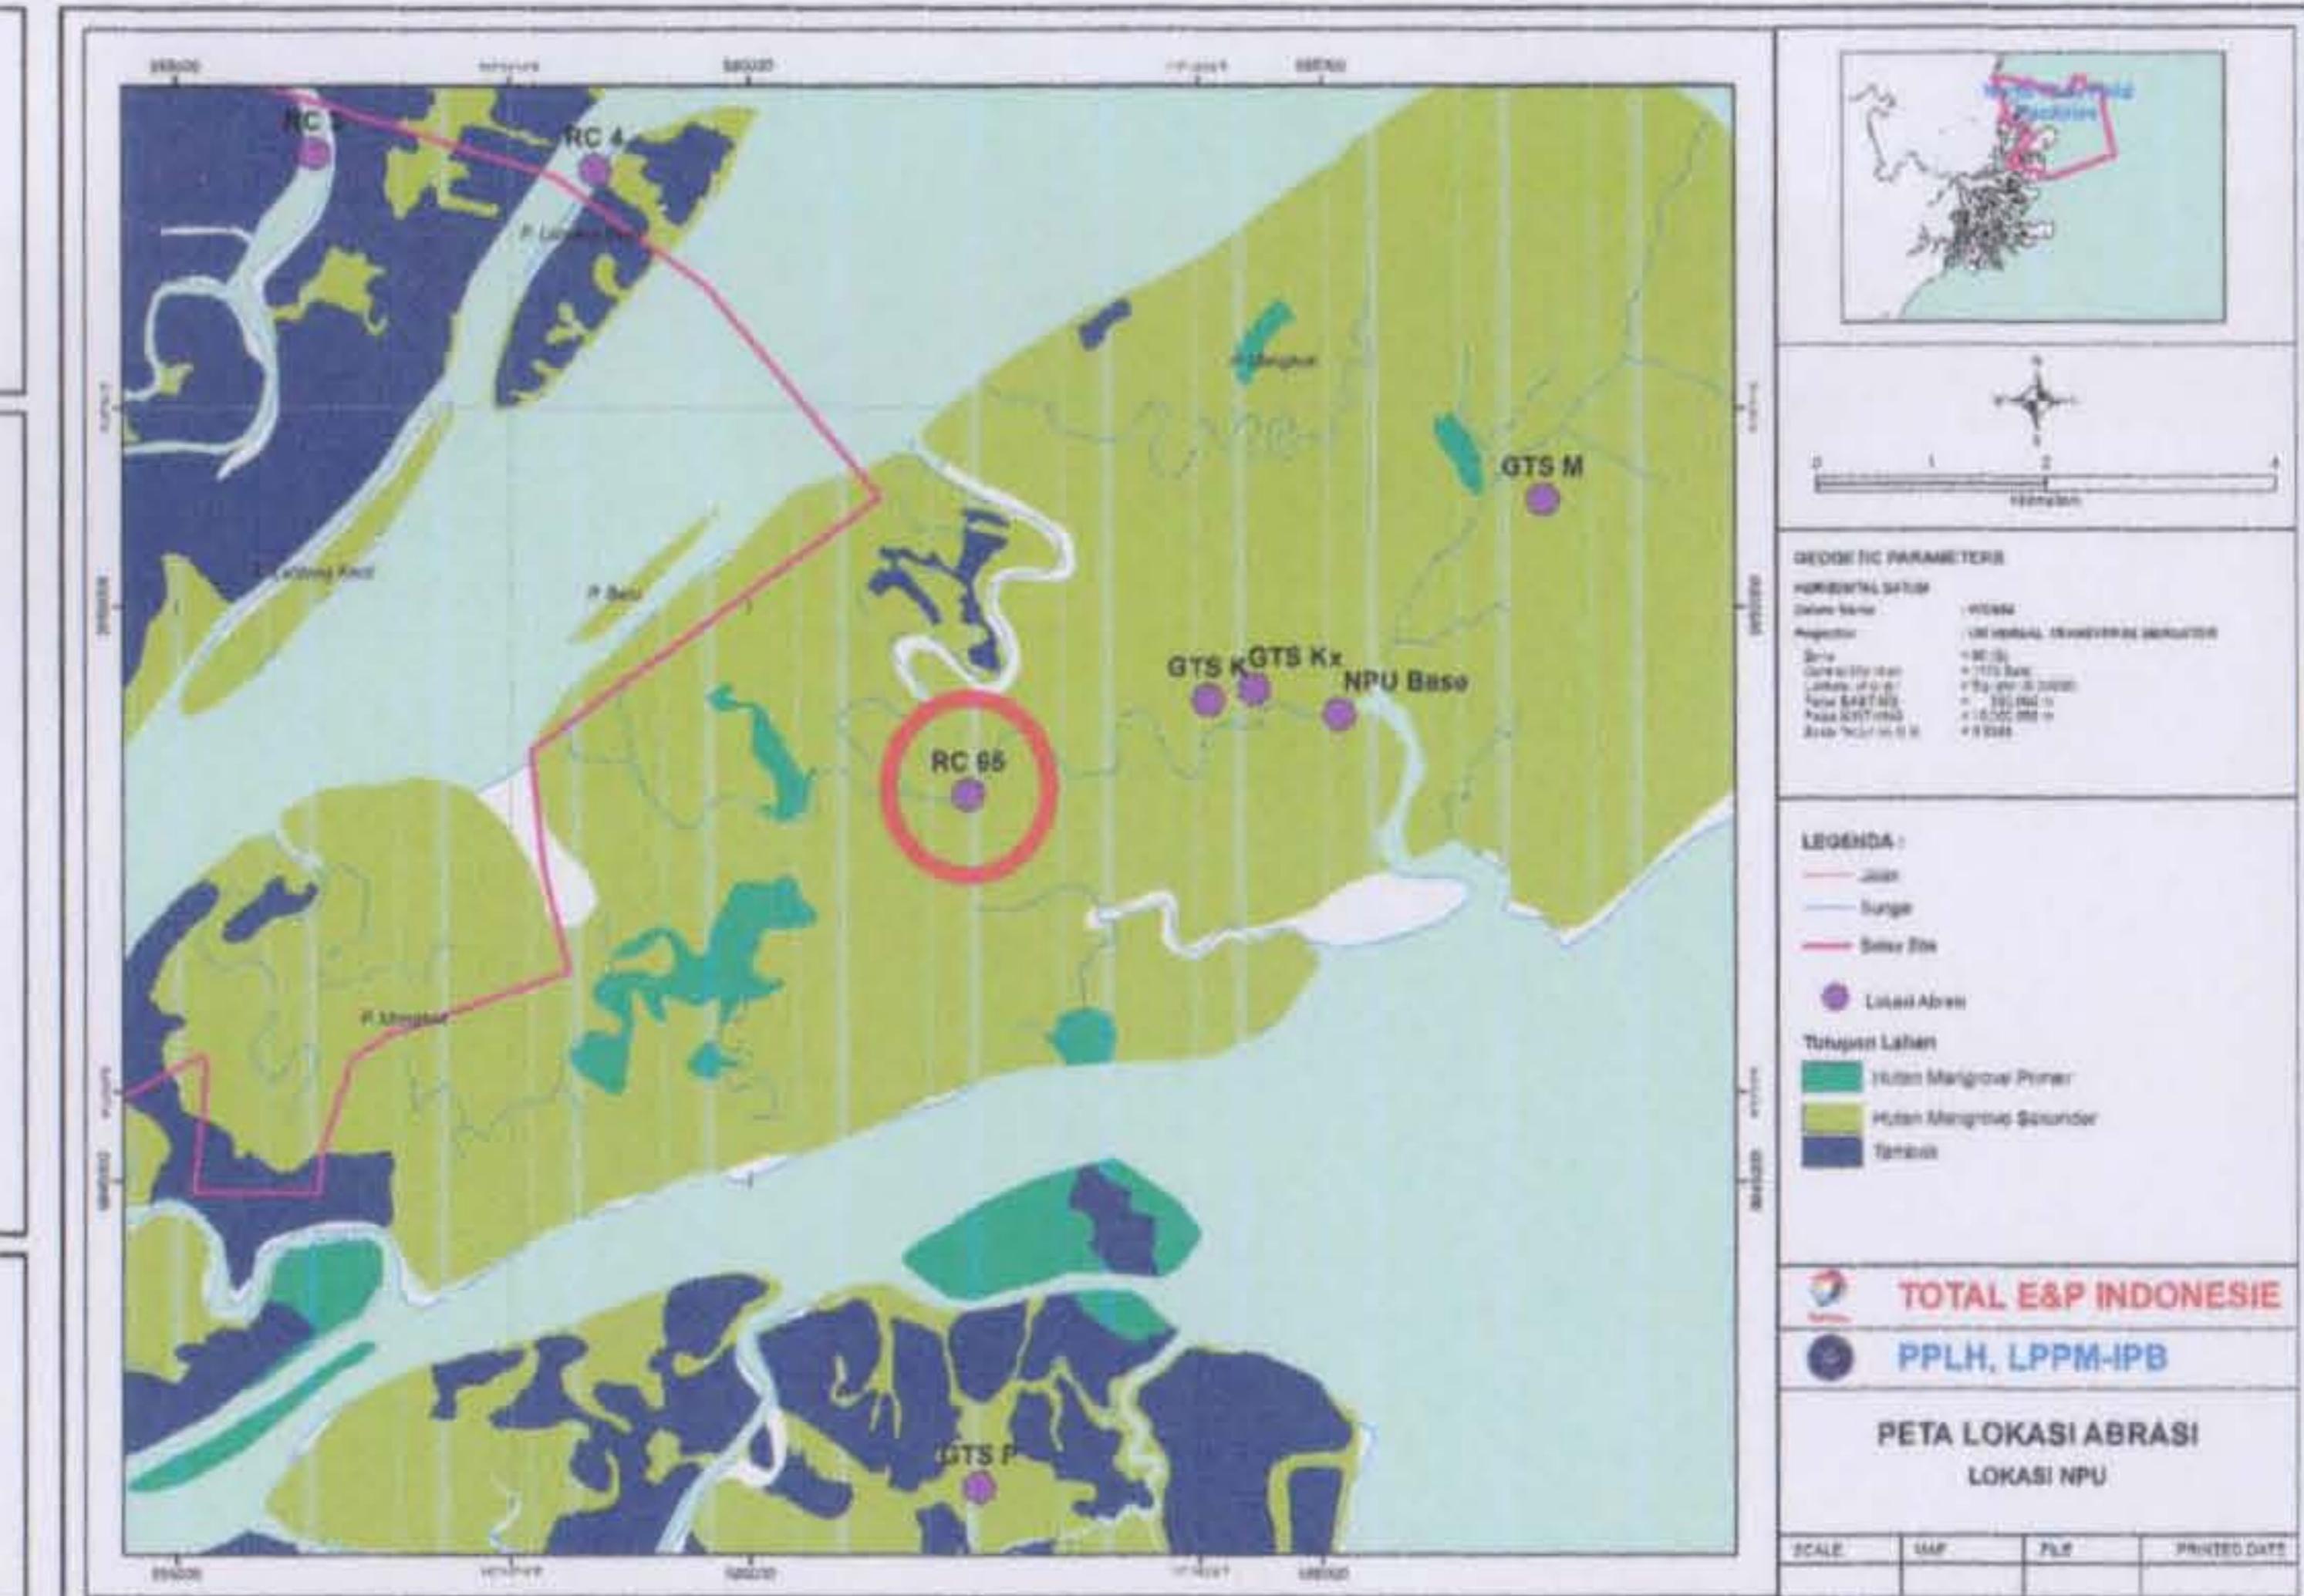
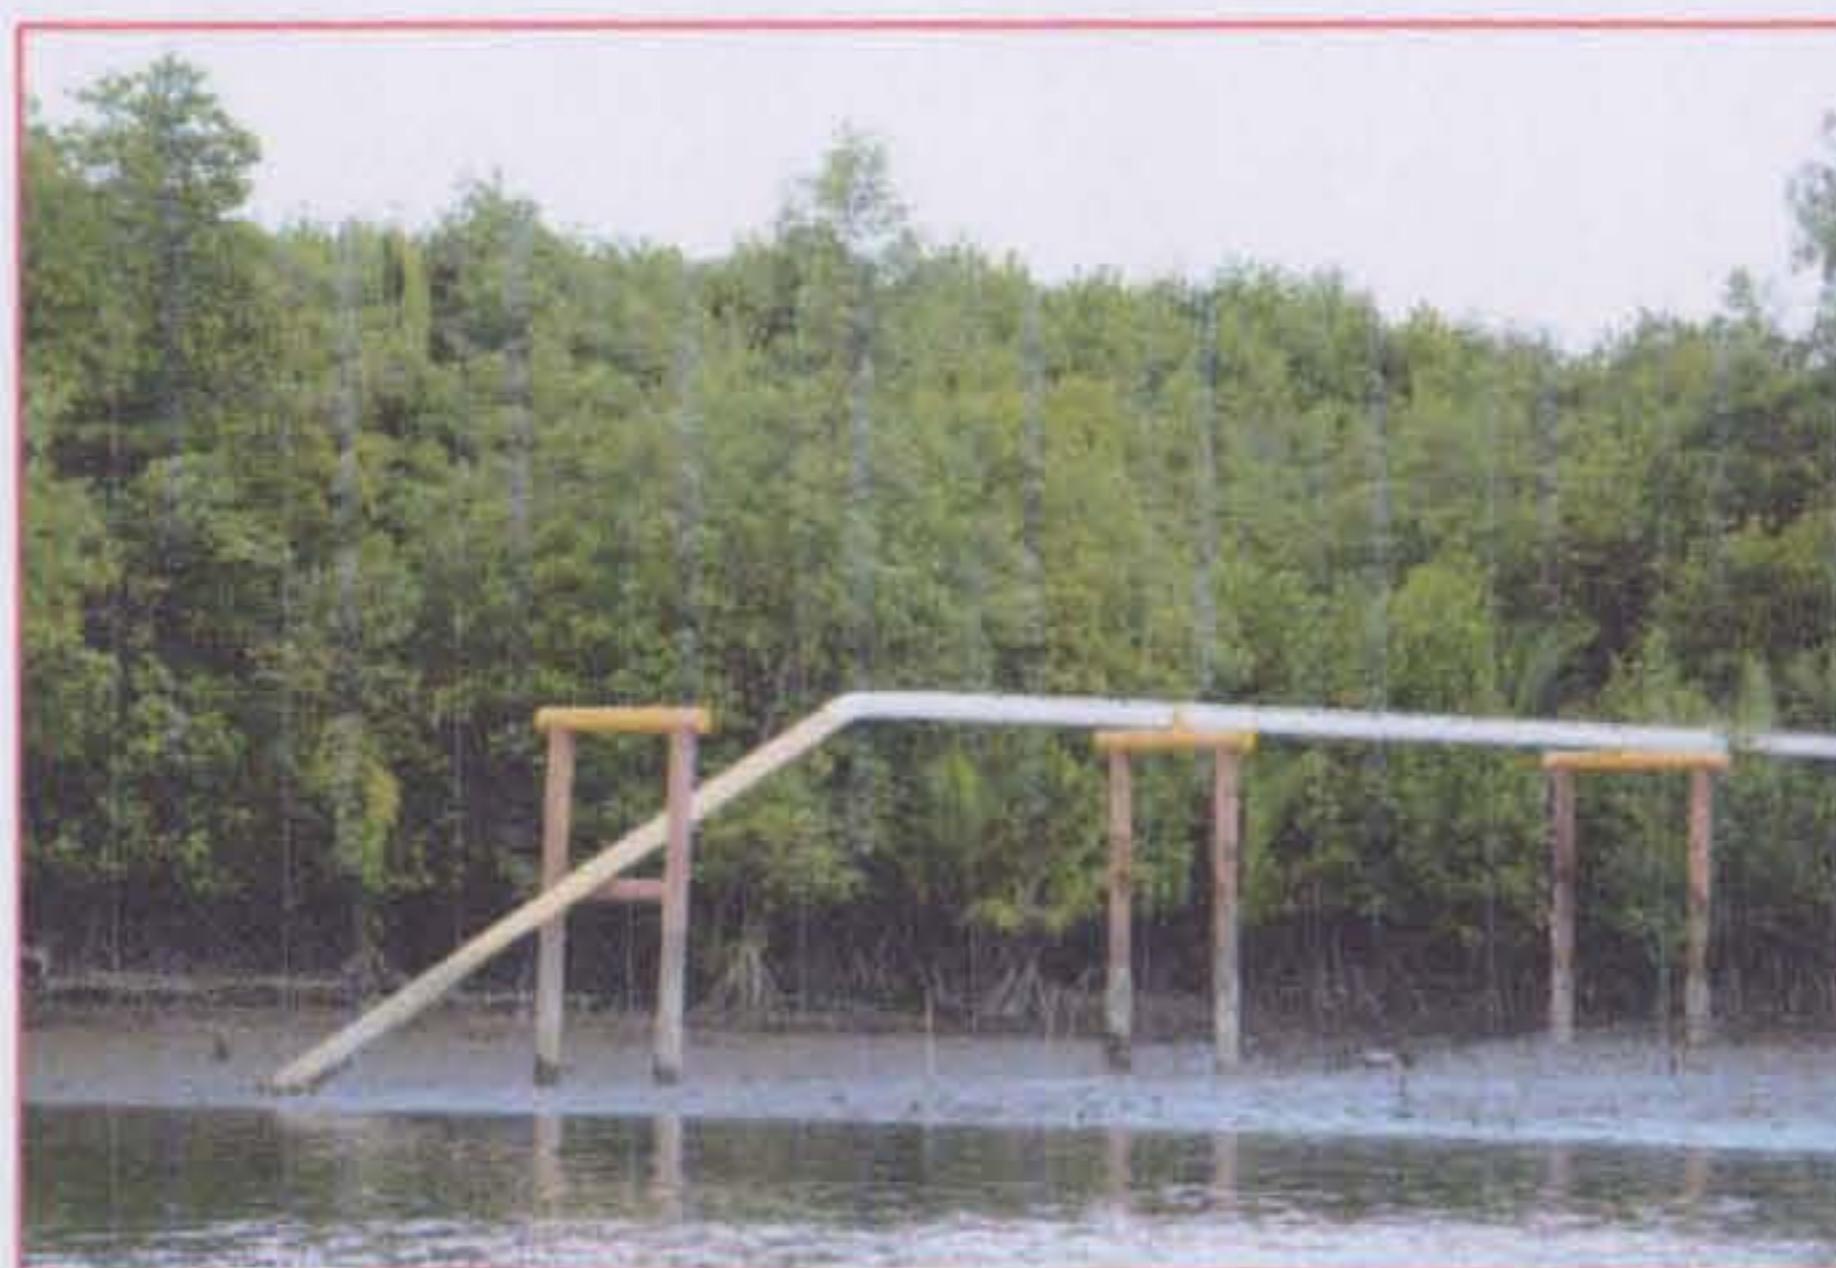
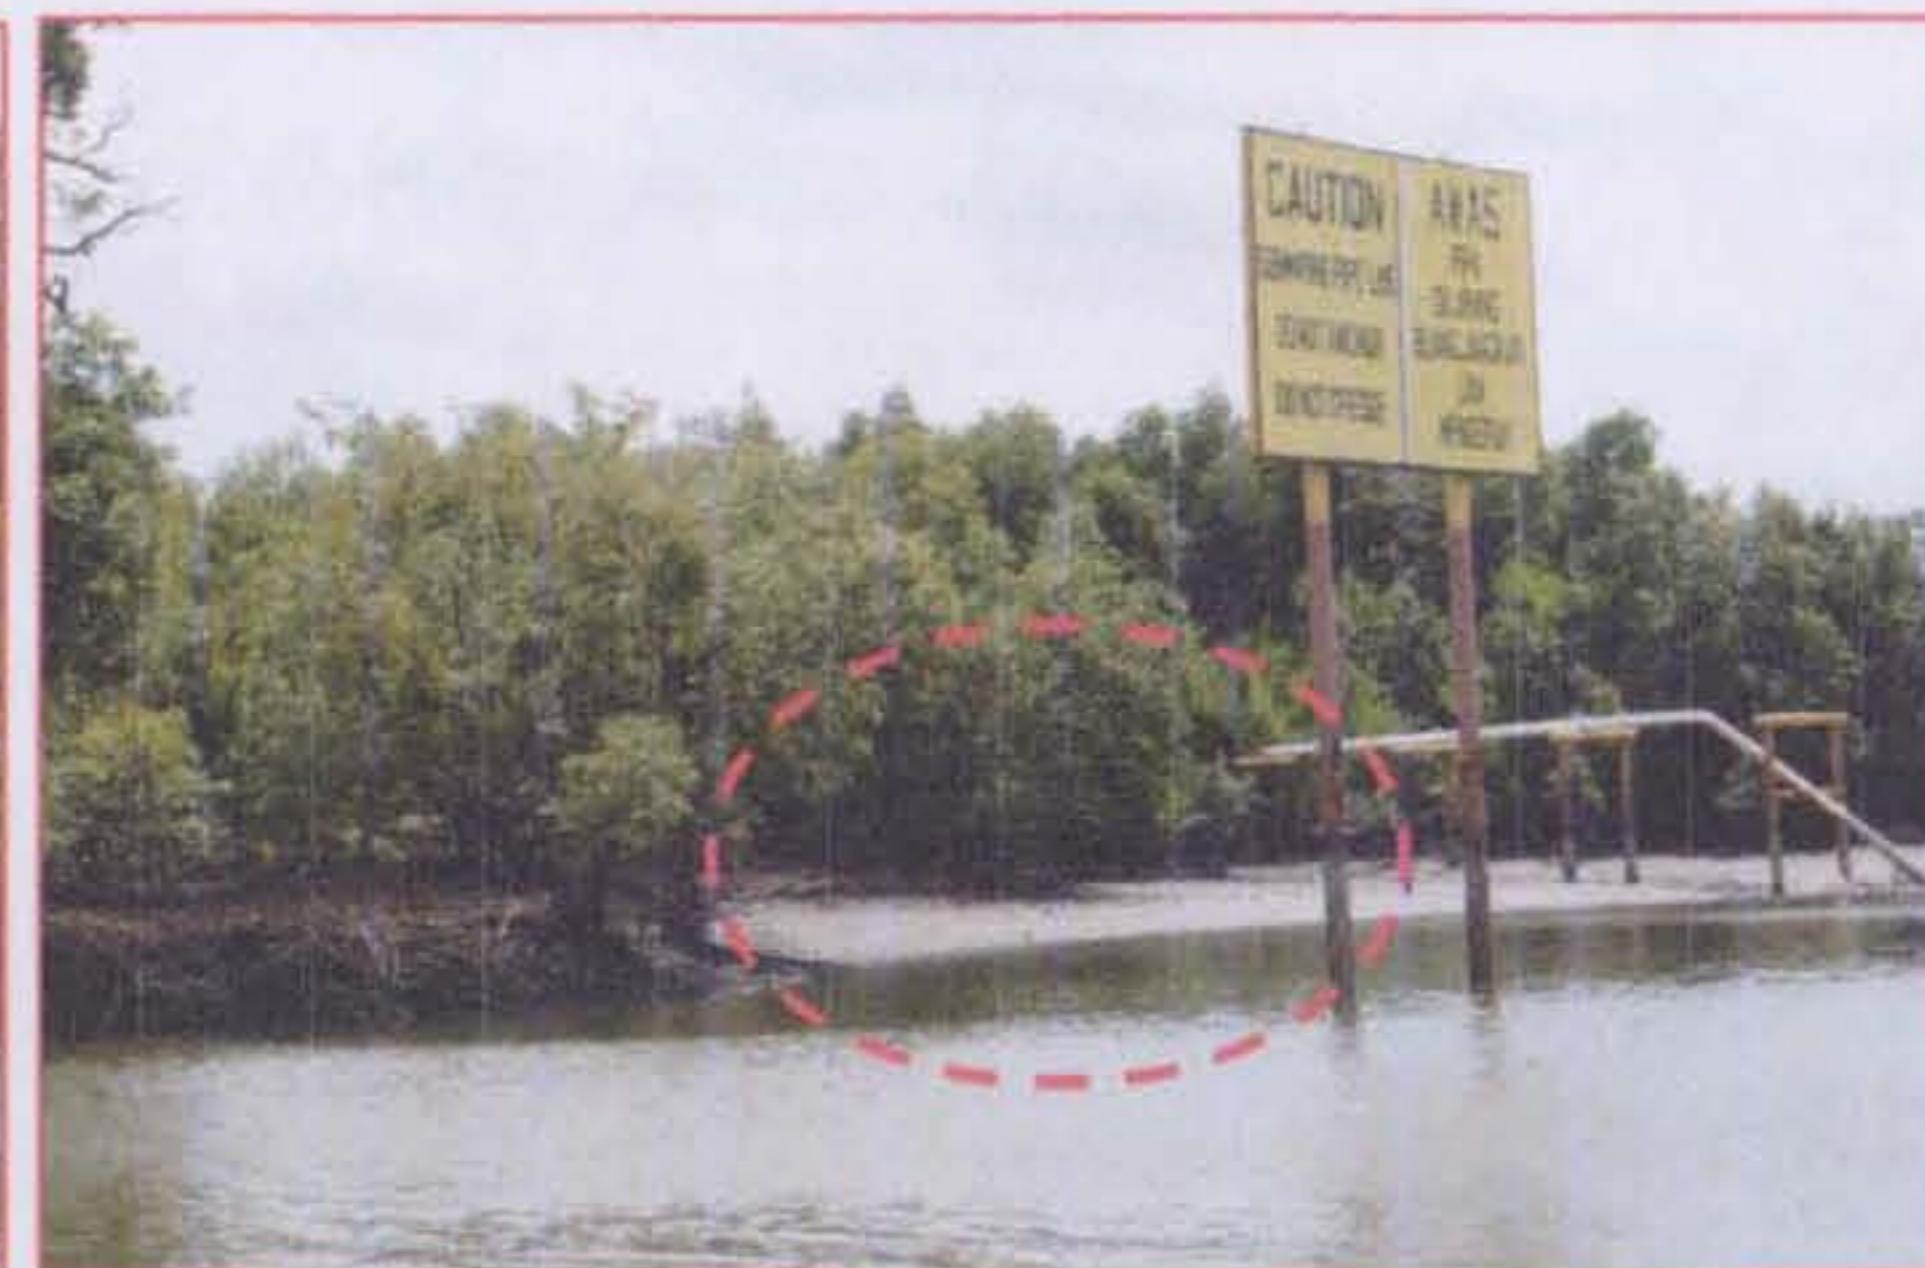
Waktu Identifikasi : September 2013
Surveyor : PPLH-IPB
Lokasi : NPU-RC 65
Koordinat : $0^{\circ} 28' 1.592''$ LS dan $117^{\circ} 33' 22.874''$ BT

Gerusan/perubahan tebing sungai merupakan dampak dari kegiatan pembersihan vegetasi (*land clearing*) dan pengerukan tebing sungai untuk pemasangan pipa pada saat konstruksi.

- Abrasi relatif berat (2-5 m).
- Kikisan/gerusan tebing sungai mengakibatkan terjadinya kemunduran tebing sungai kurang lebih sejauh 2-5 m dari kedudukan awalnya.
- Sebagian besar gerusan/perubahan tebing sungai merupakan dampak dari kegiatan pembersihan vegetasi (*land clearing*) dan pengerukan tebing sungai untuk pemasangan pipa pada saat konstruksi.
